BLOKHUISPOORT te LEEUWARDEN

Bouwdeel A

Bouwhistorische documentatie

Vlaardingerbroek & Wevers - Utrecht, juni 2010

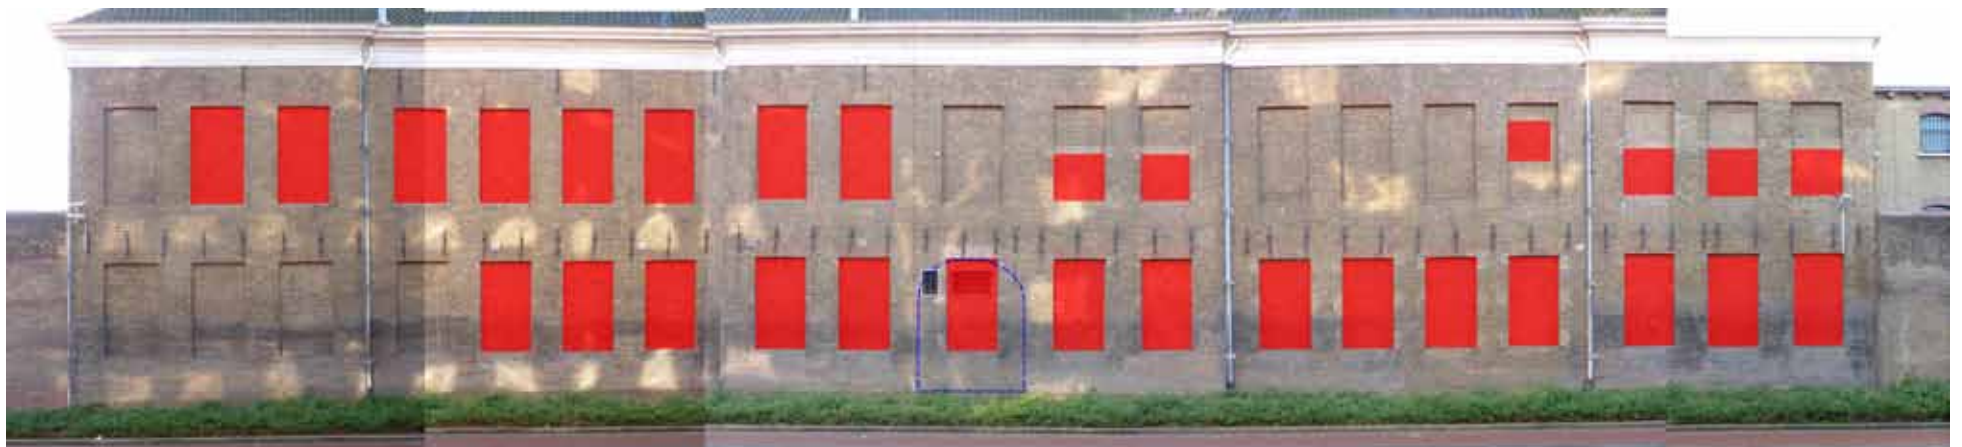
Afbeelding 7. Overzicht van de voorgevel van Bouwdeel A met daarin de dichtzettingen van de verschillende vensters sinds 1959. In het midden is de locatie van de voormalige poort gestippeld weergegeven (zie Afbeelding 8 en Afbeelding 9).

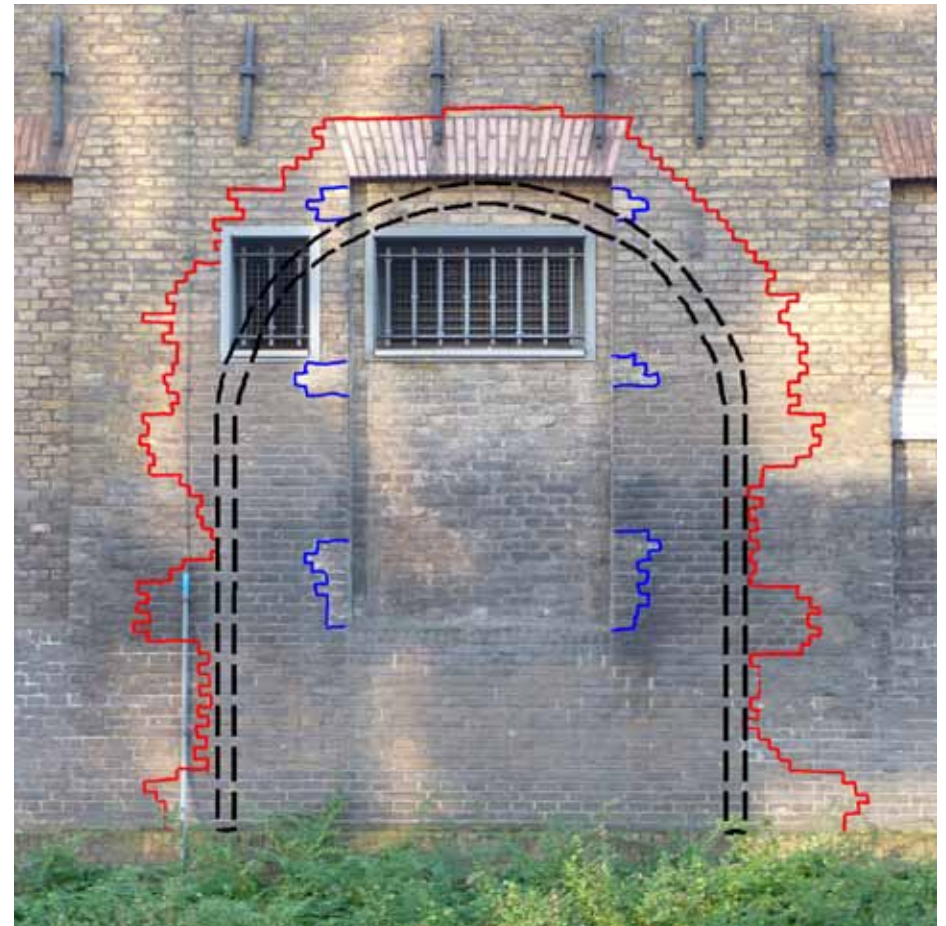
Afbeelding 9. Middenrisaliet ter plaatse van de voormalige poort. In rood aangegeven de dichtzetting van de poort (1959) en in blauw de inboetingen behorende bij het dichtzetten van het venster (ca. 1988).

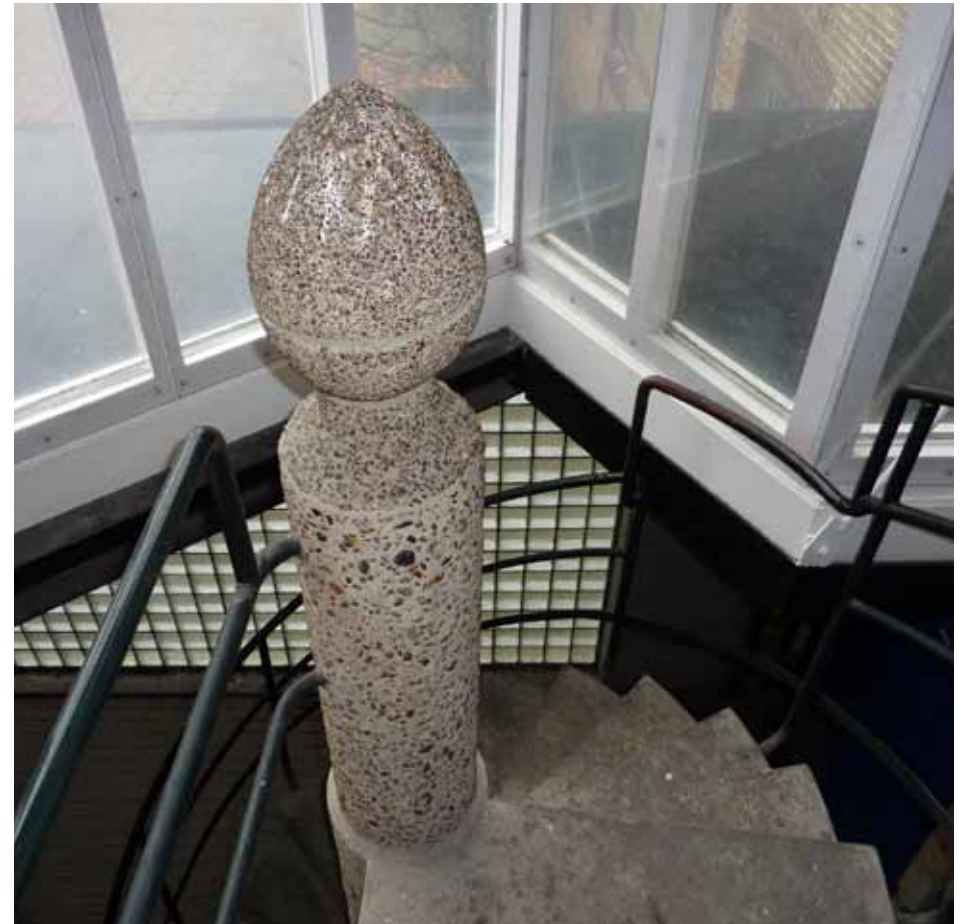
Afbeelding 25. Detail van de trap aan de achtergevel ter hoogte van de eerste verdieping. De betonnen trap (1959) stond tot 1991 buiten waardoor de knop een ververing aan de bovenzijde kent.

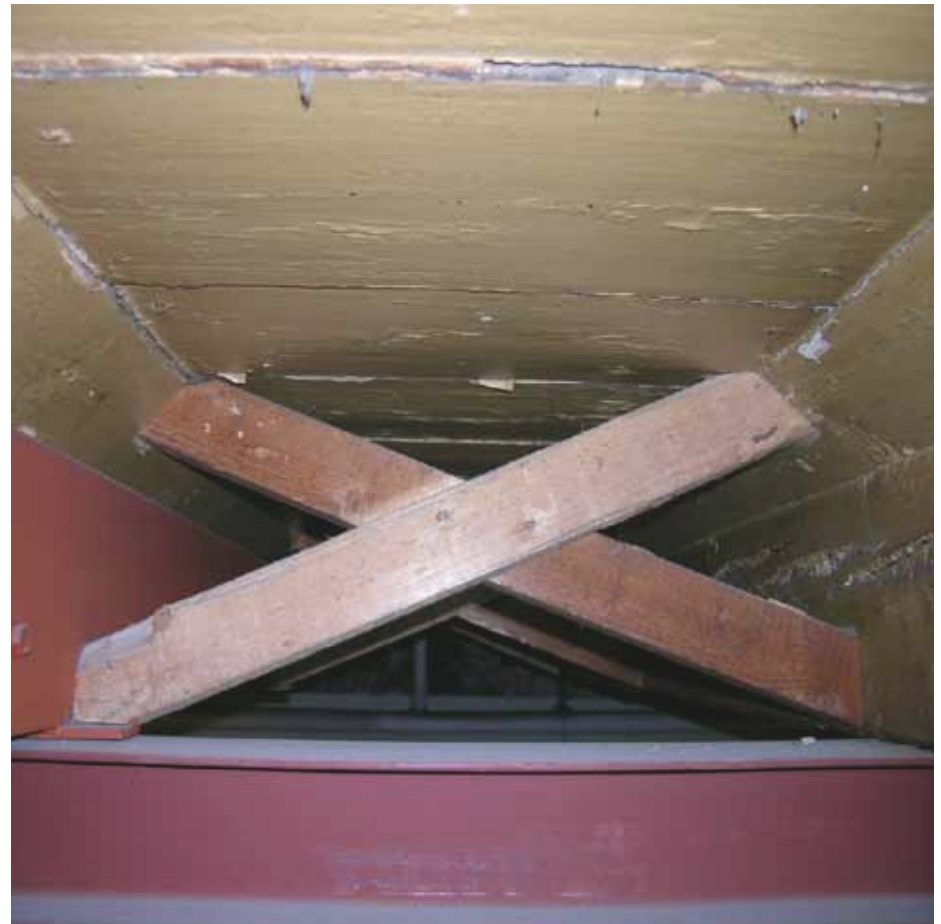
Afbeelding 53. Zicht tussen de balken in ruimte F0.17. Vanwege de hart op hart afstand van één meter zijn tegen het doorbuigen van de vloerdelen in 1959 onder 45 graden afgeschuinde regels aangebracht. Bij het verstevigen van de balklaag zijn ongeschaafd vurenhouten andreaskruizen aangebracht tussen de balken. Deze zijn opmerkelijk zorgvuldig ingelaten in de kantplanken. Geheel onder is de stalen onderslagbalk (vermoedelijk 1988) zichtbaar.

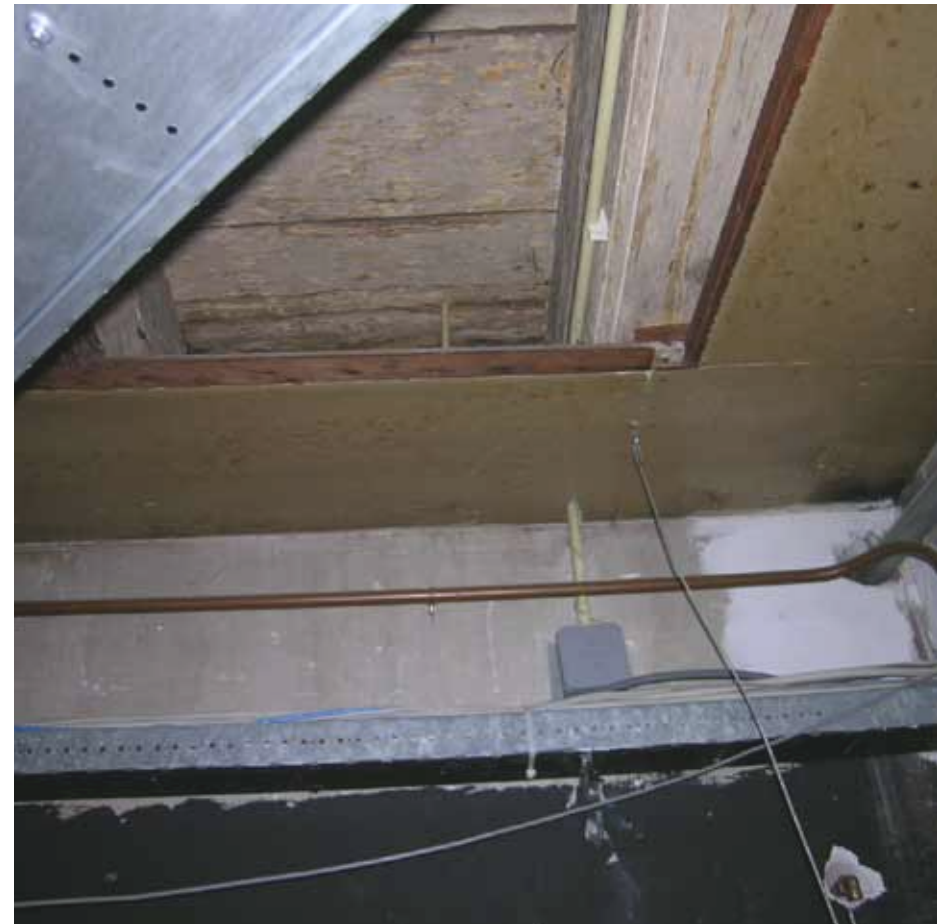
Afbeelding 61. Zicht op de balklaag en resten van het plafond boven ruimte F0.13, gezien richting het zuiden (achtergevel). De 19^{de}-eeuwse balklaag werd vermoedelijk tijdens de verbouwing van 1959 van een verlaagd triplex plafond voorzien, waarvan het middenpaneel ontbreekt.

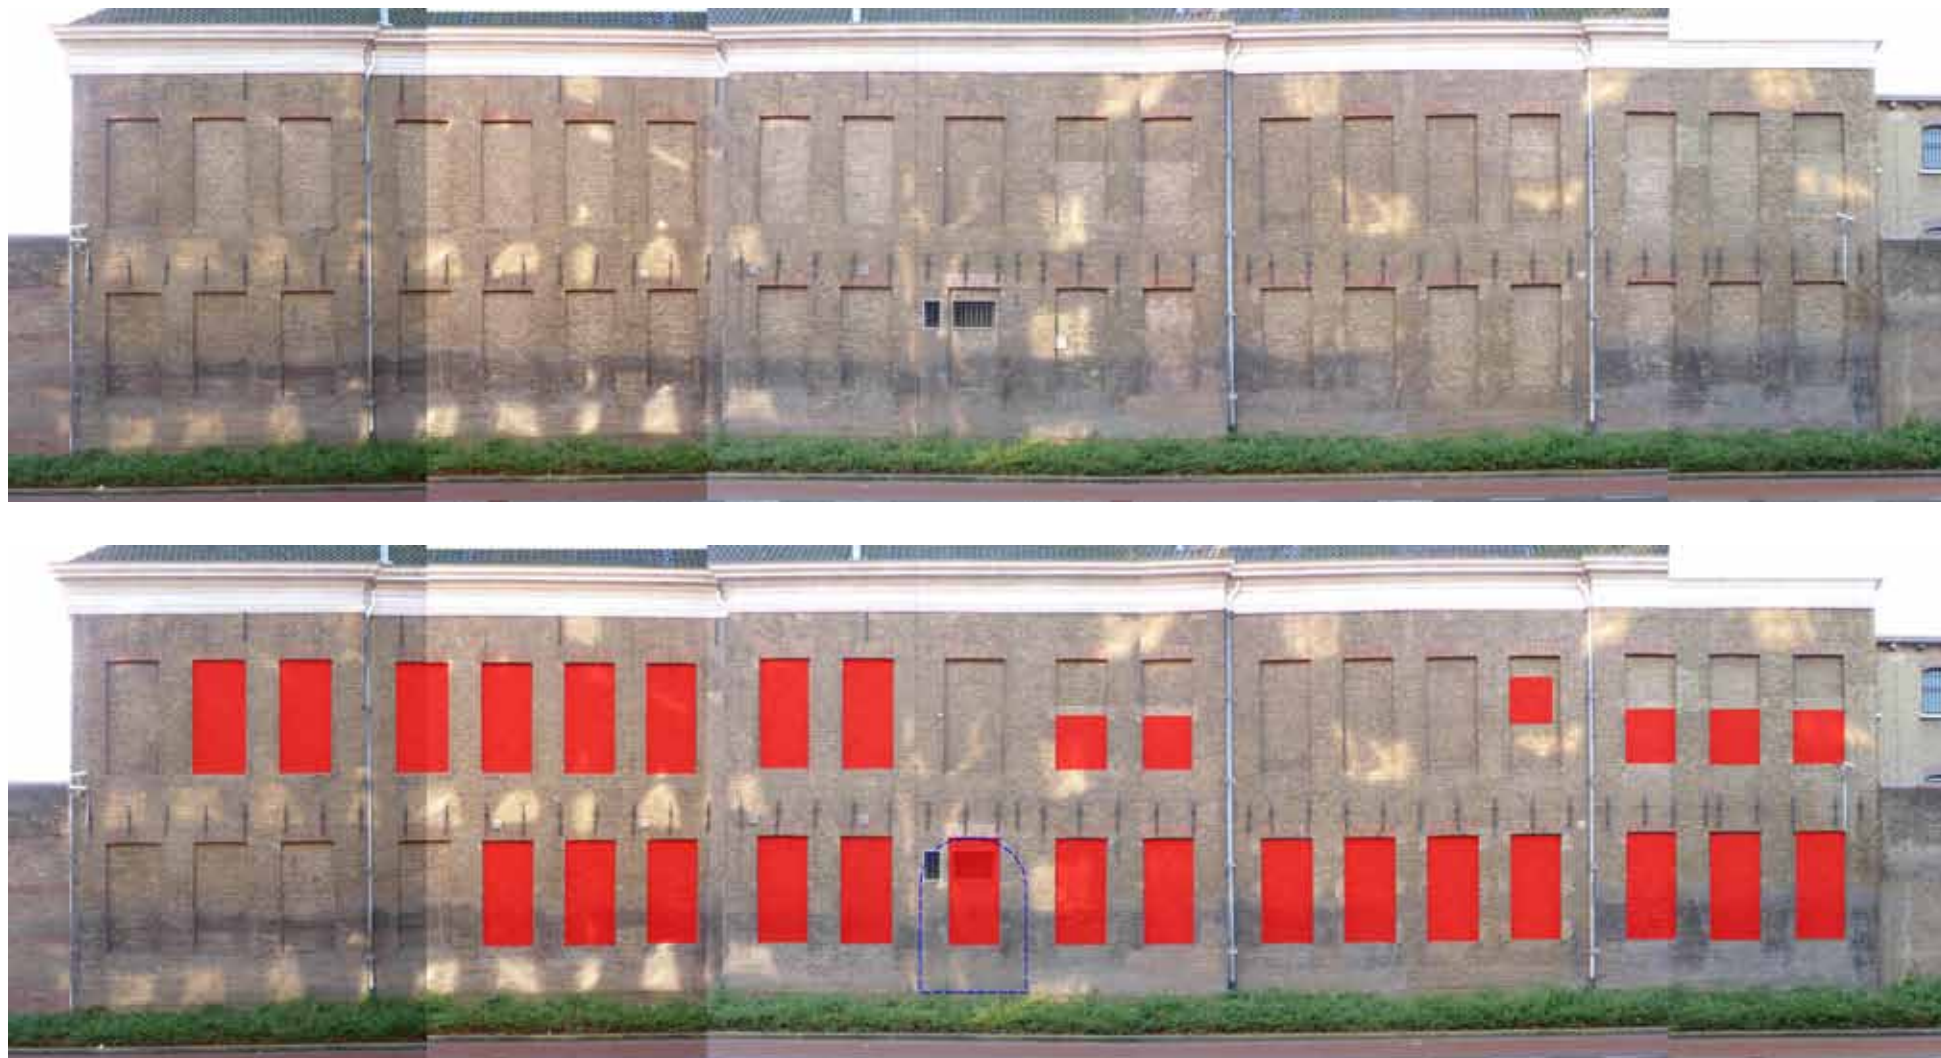
Afbeelding 121. Overzicht van de voorgevel van Bouwdeel A met daarin de dichtzettingen van de verschillende vensters sinds 1959. In het midden is de locatie van de voormalige poort gestippeld weergegeven. Deze gevelopeningen kunnen afhankelijk van de herbestemming desgewenst heropend worden. De oorspronkelijke blindnissen vertegenwoordigen een positieve monumentwaarde, zodat behoud ervan wenselijk is.

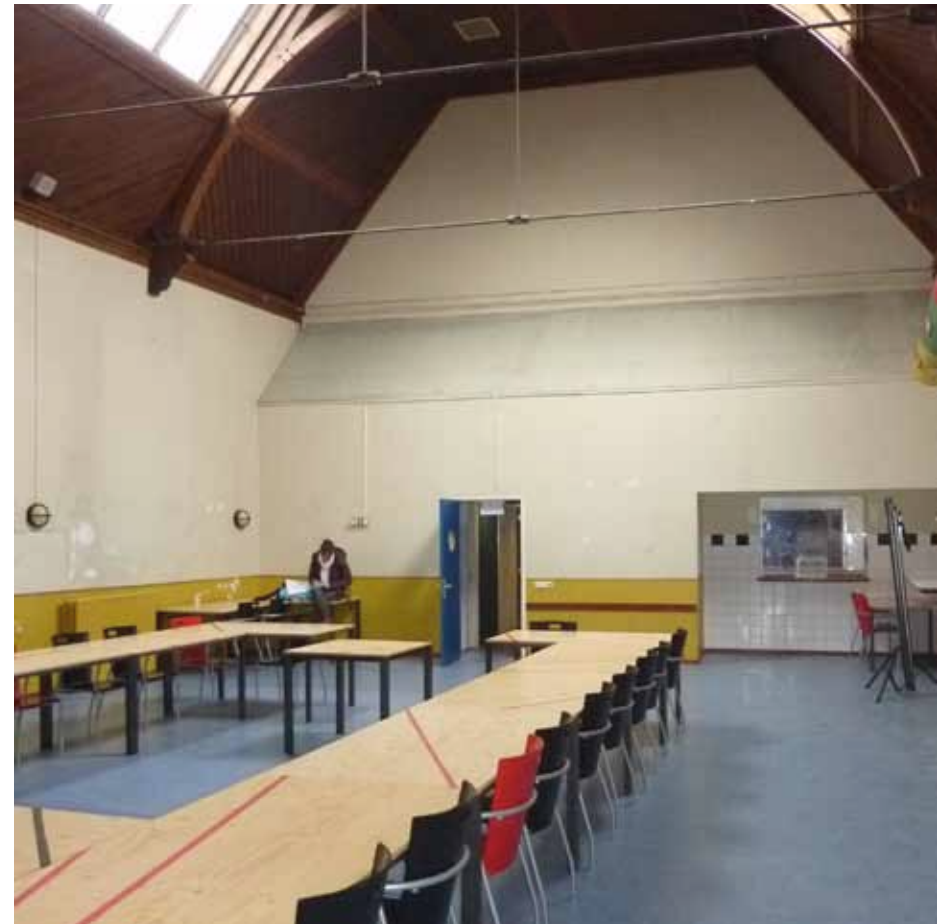
Afbeelding 125. Zicht op de in 1988 uitgebouwde toiletgroep in de oostwand van de kerkruimte. Verwijdering van deze toiletgroep maakt het herstel van de oorspronkelijke ruimte weer mogelijk.

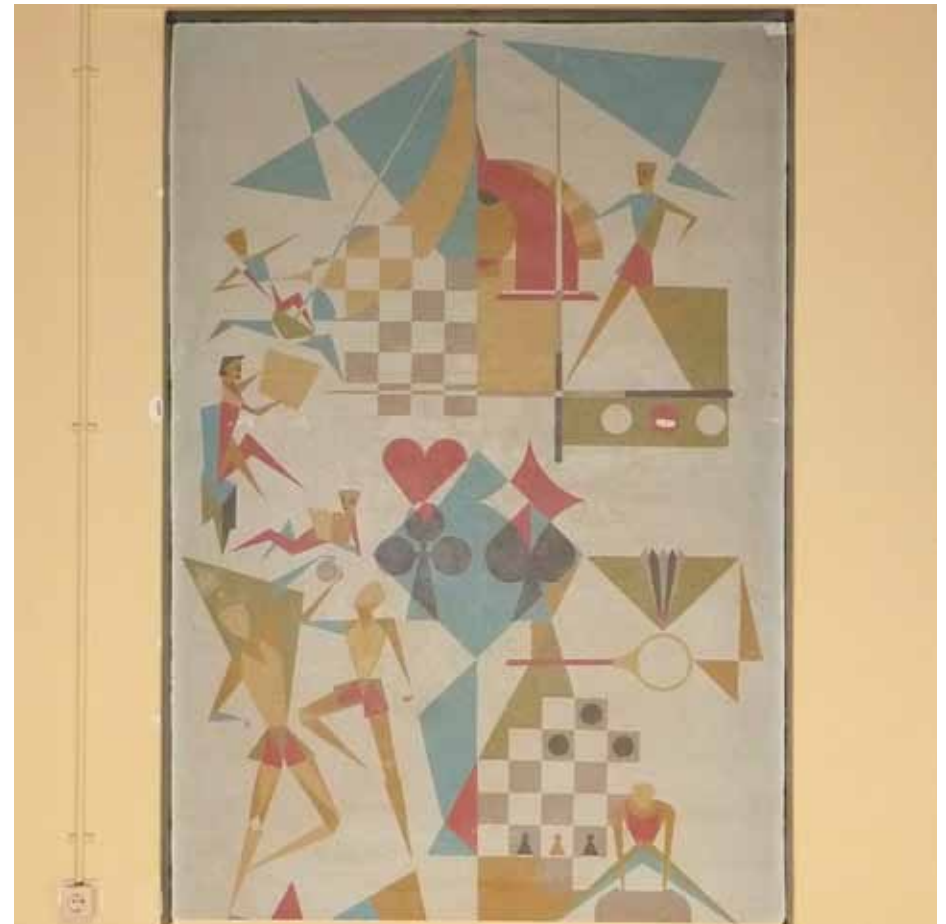
Afbeelding 127. Detail van de vorige afbeelding met één van de muurschilderingen met het thema 'spellen'. Deze schilderingen vertegenwoordigen een positieve monumentwaarde. Indien de voormalige gevelopeningen weer heropend zouden worden is demontage van deze muurdelen inclusief het pleisterwerk en schilderingen gewenst teneinde de muurdelen met schilderingen te behouden en elders in de vleugel of het complex te herplaatsen.

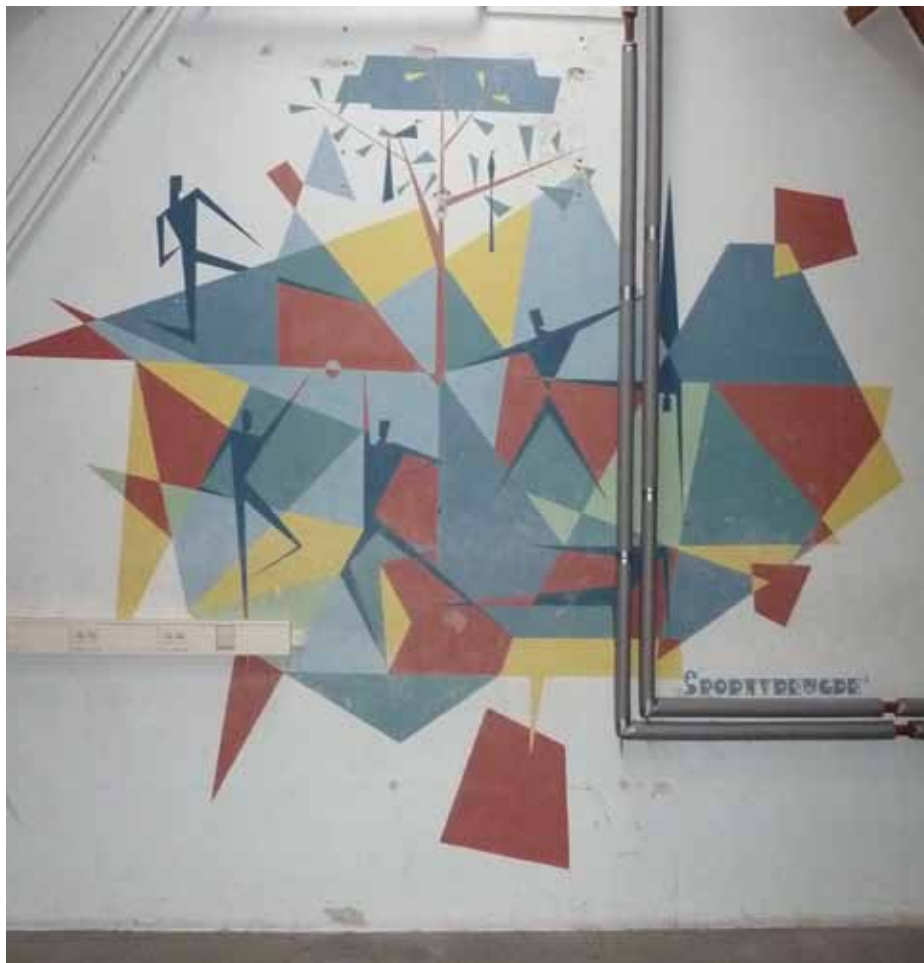
Afbeelding 128. Detail van de muurschildering "Sportvreugde" op de zolder aan de oostzijde uit 1959. Ook hier is het behoud van de schildering wenselijk.

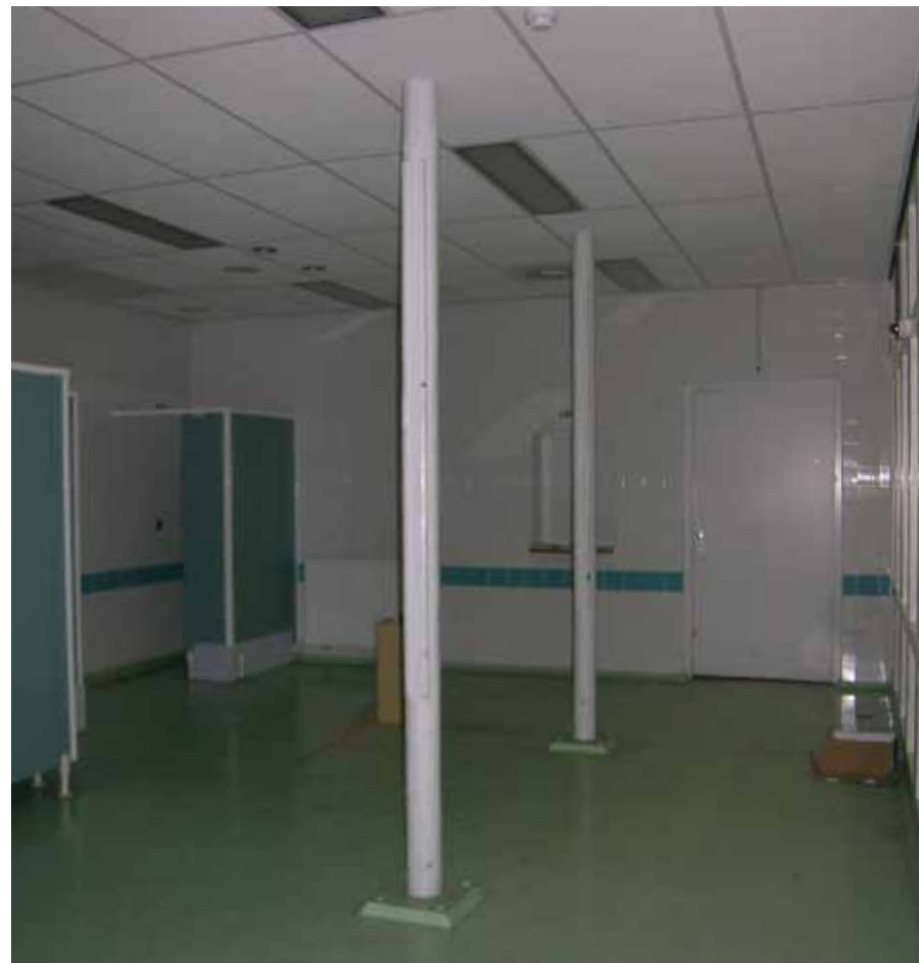
Afbeelding 129. Zicht in één van de ruimten op de begane grond. De ruimten bezitten een indifferente monumentwaarde en kunnen redelijk vrij opnieuw ingedeeld en aangepast worden. De 19de-eeuwse gietijzeren kolommen zijn hier hergebruikt (1959) en kunnen desgewenst gewijzigd of verwijderd en elders hergebruikt worden.
