**BLOKHUISPOORT te LEEUWARDEN**

**Bouwdeel C**

Bouwhistorische documentatie

*Vlaardingerbroek & Wevers - Utrecht, juni 2010*

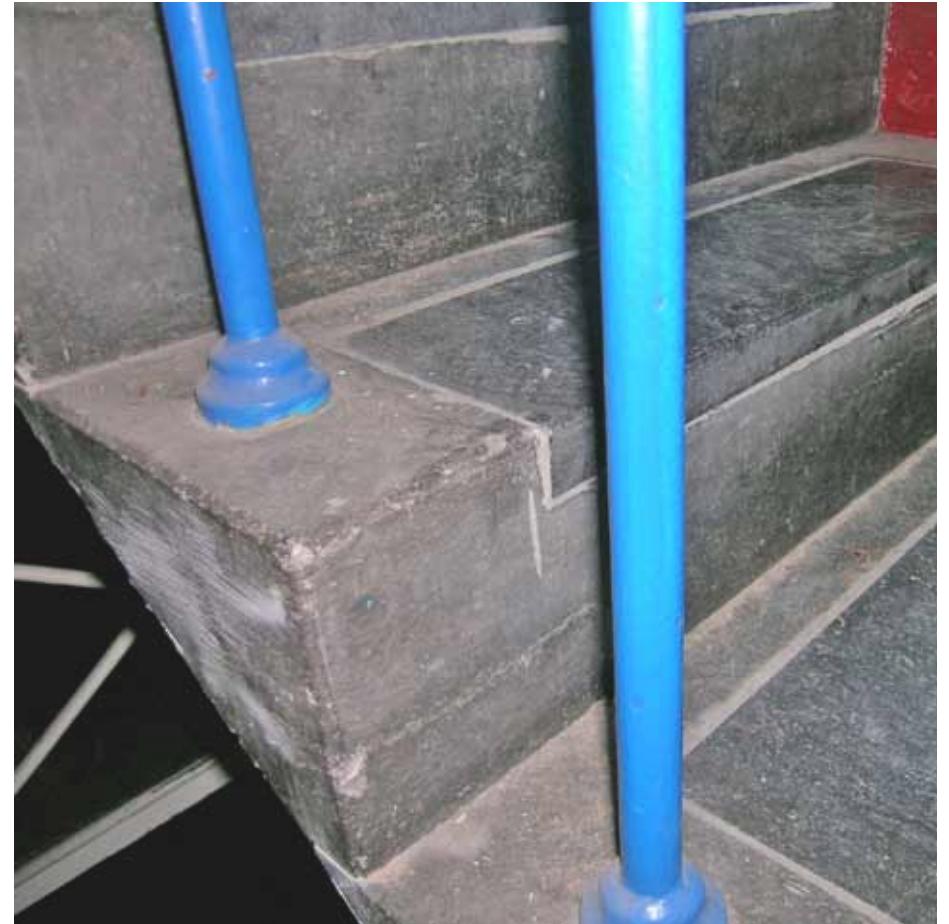
Afbeelding 23. Detail van één van de trappen. De sterk uitgesleten treden op de begane grond werden tijdens één van de laatste verbouwingen voorzien van nieuwe ingelijmde stroken hardsteen (1997).

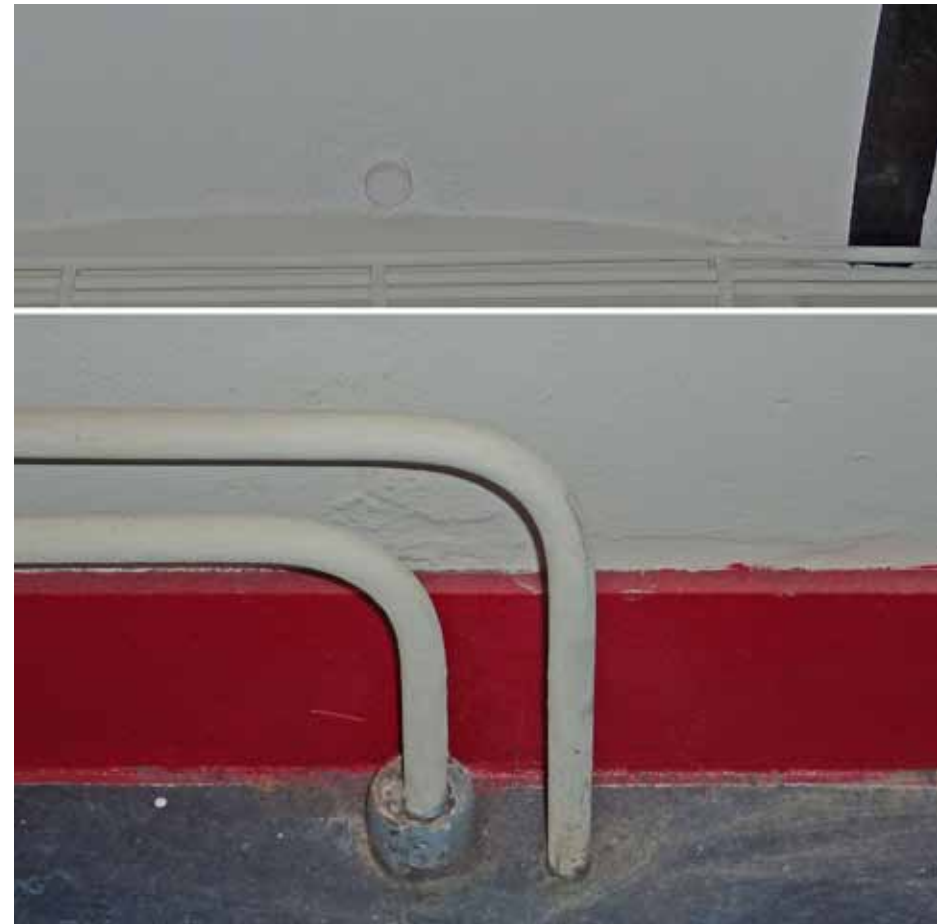
Afbeelding 64. Detail van één van de doorvoeren van de verwarmingsbuizen ter plaatse van de zuidwand van de gang. Links is een 8 cm zware cv-buis zichtbaar, die vermoedelijk uit de verbouwing van 1946-1947 stamt. Vermoedelijk betrof het het zogenaamde Tichelaar systeem, dat functioneerde als een enkelbuizig systeem met natuurlijke circulatie van het cv-water. Tijdens een latere modernisering werden de oude cv-buizen vervangen door duims buizen. De oude buis bleef hierbij in de vloeren als mantelbuis gehandhaafd.

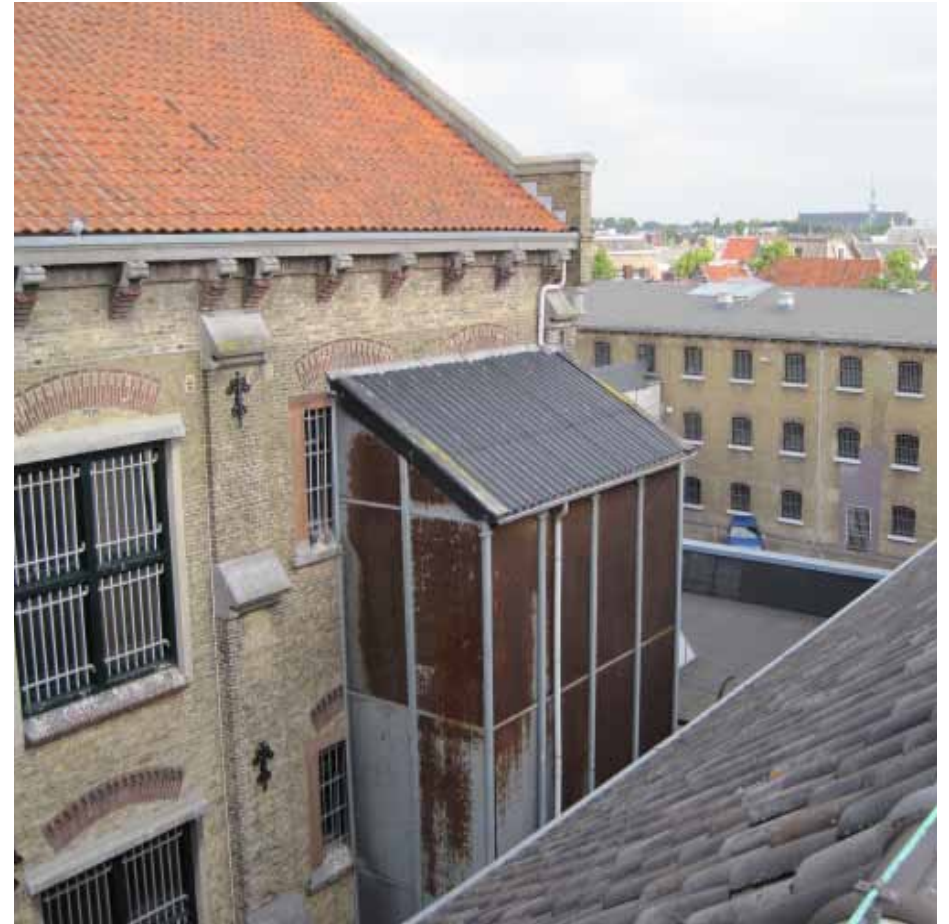
Afbeelding 102. Zicht op het vluchttrappenhuis van de sportzaal tegen de oostgevel. Het roestende trappenhuis tast de kwaliteit van deze gevel sterk aan.

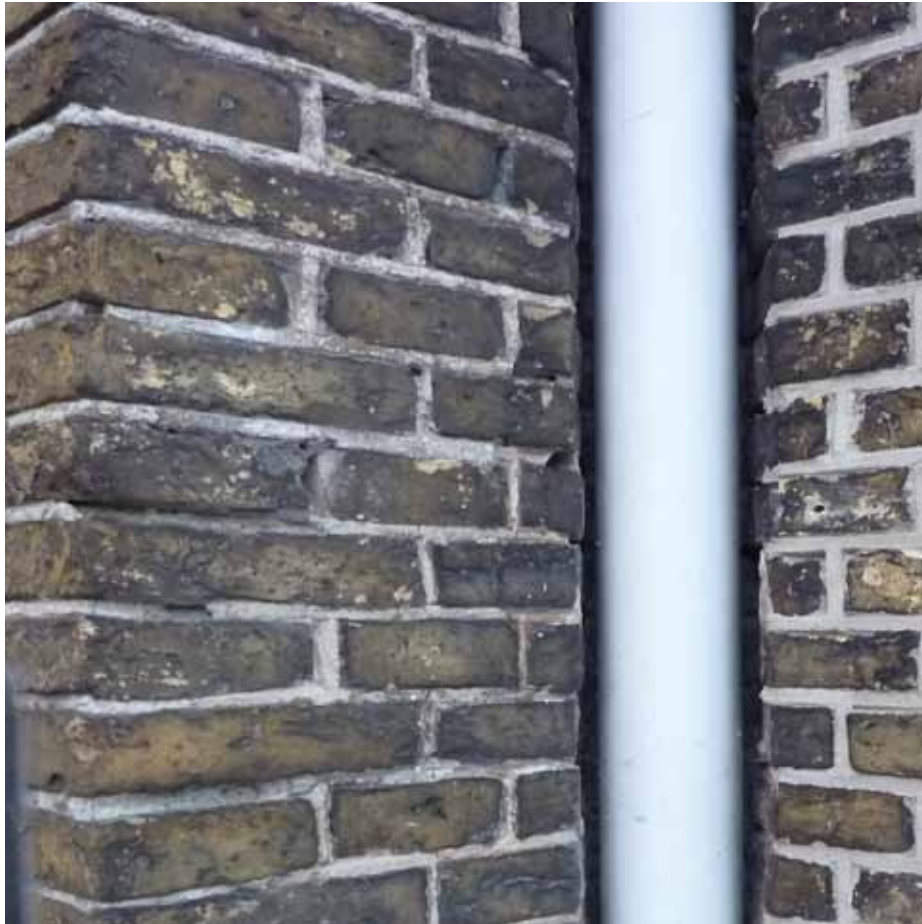
Afbeelding 105. Detail van de noordwestelijke hoek van het gebouw met de pvc hemelwaterafvoer. De oorspronkelijke hemelwaterafvoeren bestonden uit gietijzeren buizen van 8 cm doorsnede met een wanddikte van 5 mm en zouden wederom aangebracht kunnen worden. Rechts is een zone met - te hard - vervangen voegwerk zichtbaar, dat tot vorstschade aan het baksteenwerk heeft geleid.

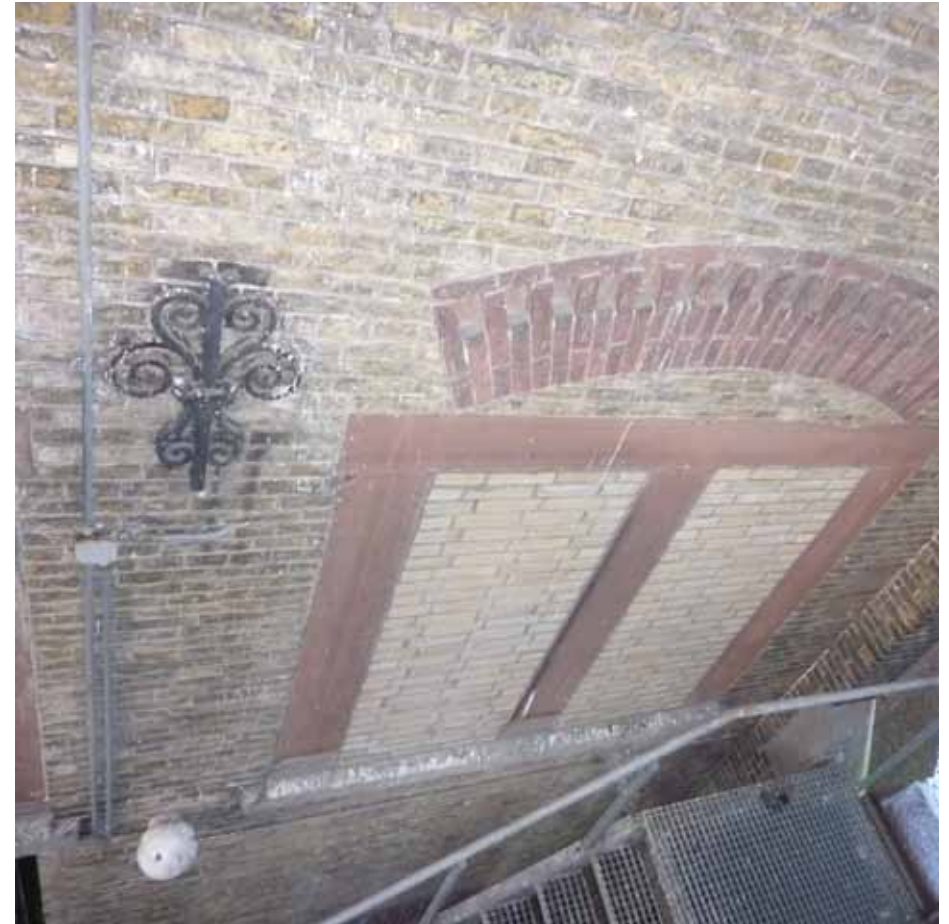
Afbeelding 106. Detail van één van de gedichte vensters in de oostgevel. Deze vensters zouden weer heropend kunnen worden. De vluchttrap en bijbehorende recente doorgangen in het muurwerk, zoals juist linksonder in de foto zichtbaar, kunnen daarbij verwijderd respectievelijk gedicht worden.

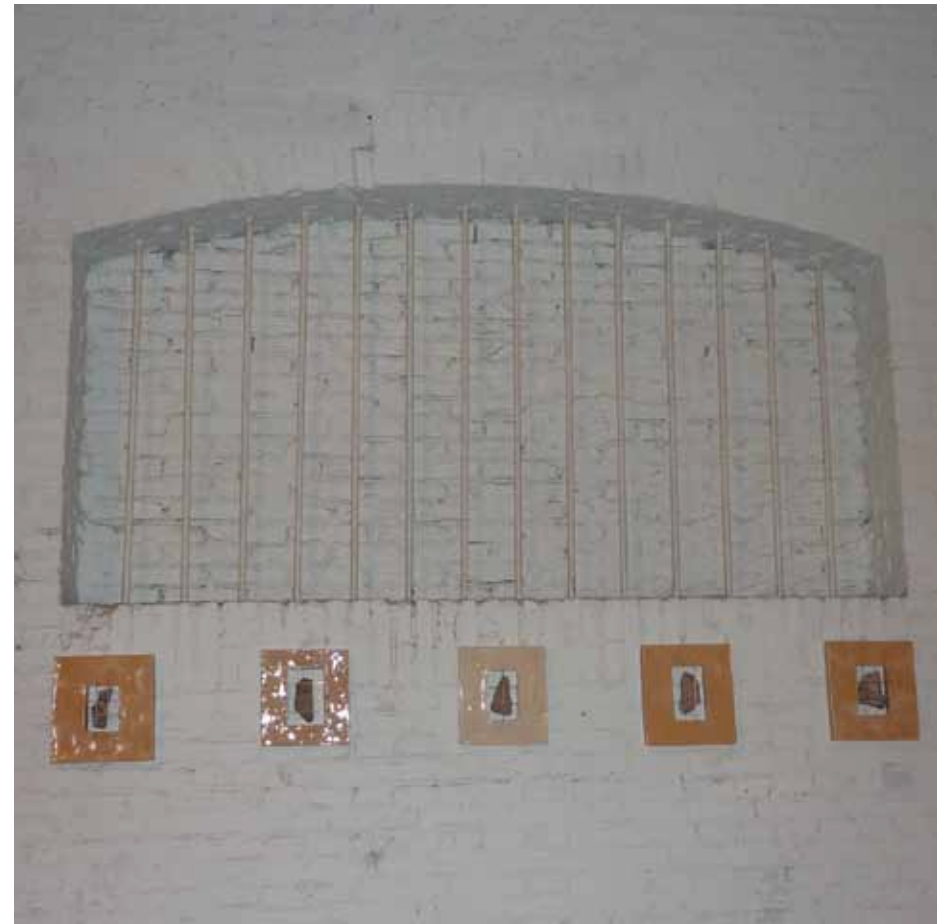
Afbeelding 112. Detail van één van de ramen in de bouwmuur van ruimte K0.09 met het nog behouden traliewerk. De openingen waren oorspronkelijk uitsluitend van tralies voorzien. Indien de dichtzettingen in de bouwmuren weer heropend zouden worden, kunnen deze tralies als voorbeeld dienen.

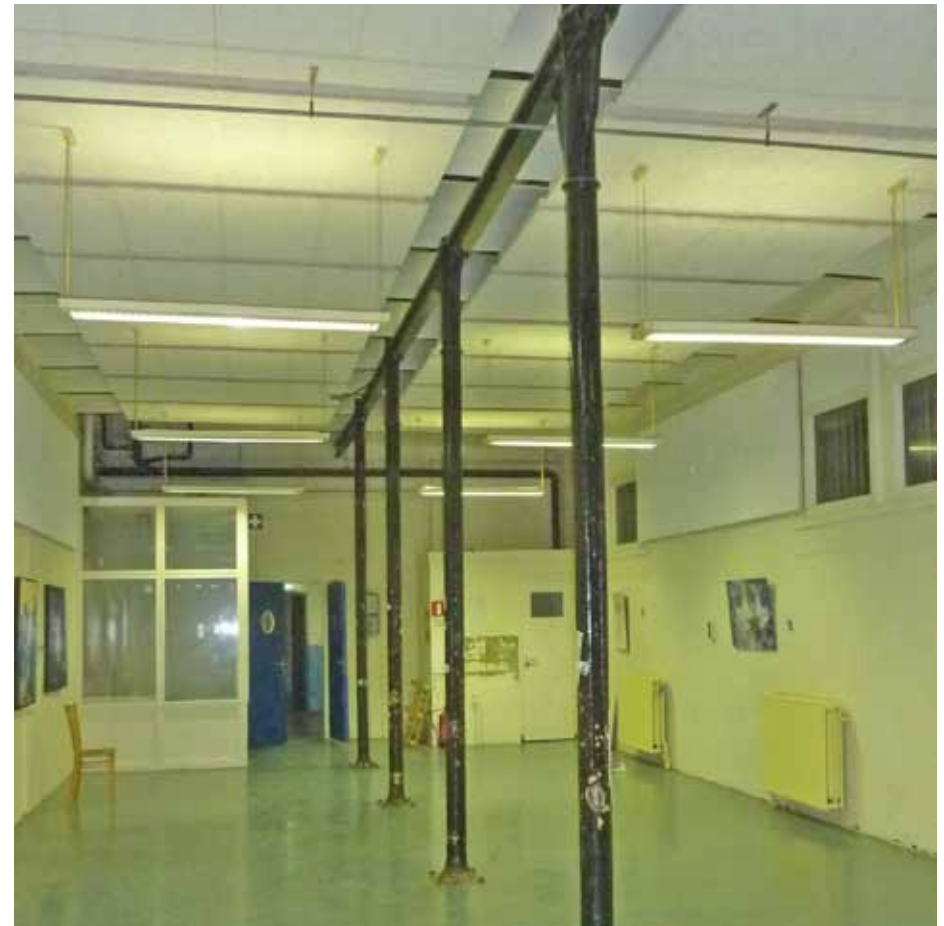
Afbeelding 120. Overzicht van ruimte K1.21 gezien richting het westen. De toiletten - op de foto rechts achterin - werden in 1946-1947 in de slaapzalen gebouwd en werden in 1997 gemoderniseerd. Het kantoortje linksachter stamt uit 1988-1991. De toiletten zijn karakteristiek voor de verbetering van de leefomstandigheden van de gevangenen in de na-oorlogse periode. Conservering van één groep toiletten is wenselijk. De inbouwen uit de perioden 1988-1991 en 1997 bezitten geen monumentwaarde en kunnen verwijderd worden.

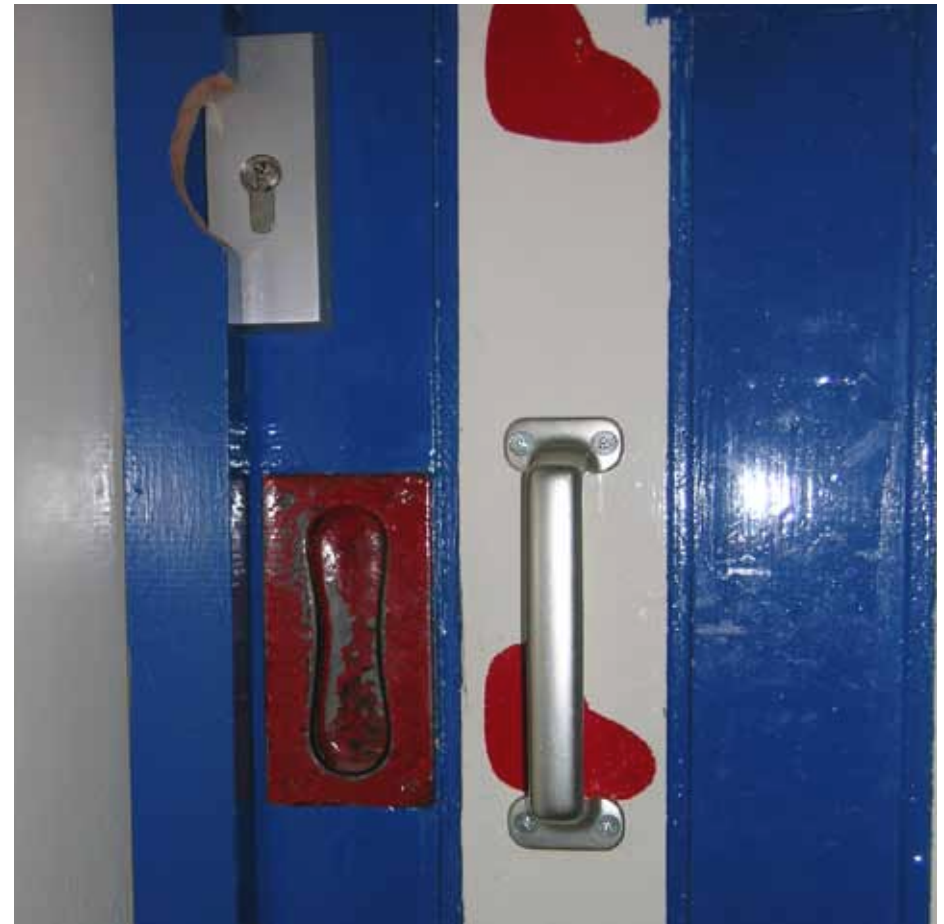
Afbeelding 124. Detail van één van de deuren in het trappenhuis op de begane grond. De deurgrepen werden hier recentelijk aangepast (2004), doch weinig passend bij het bestaande werk.
