BLOKHUISPOORT te LEEUWARDEN

Bouwdeel G

Bouwhistorische documentatie

Vlaardingerbroek & Wevers - Utrecht, juni 2010

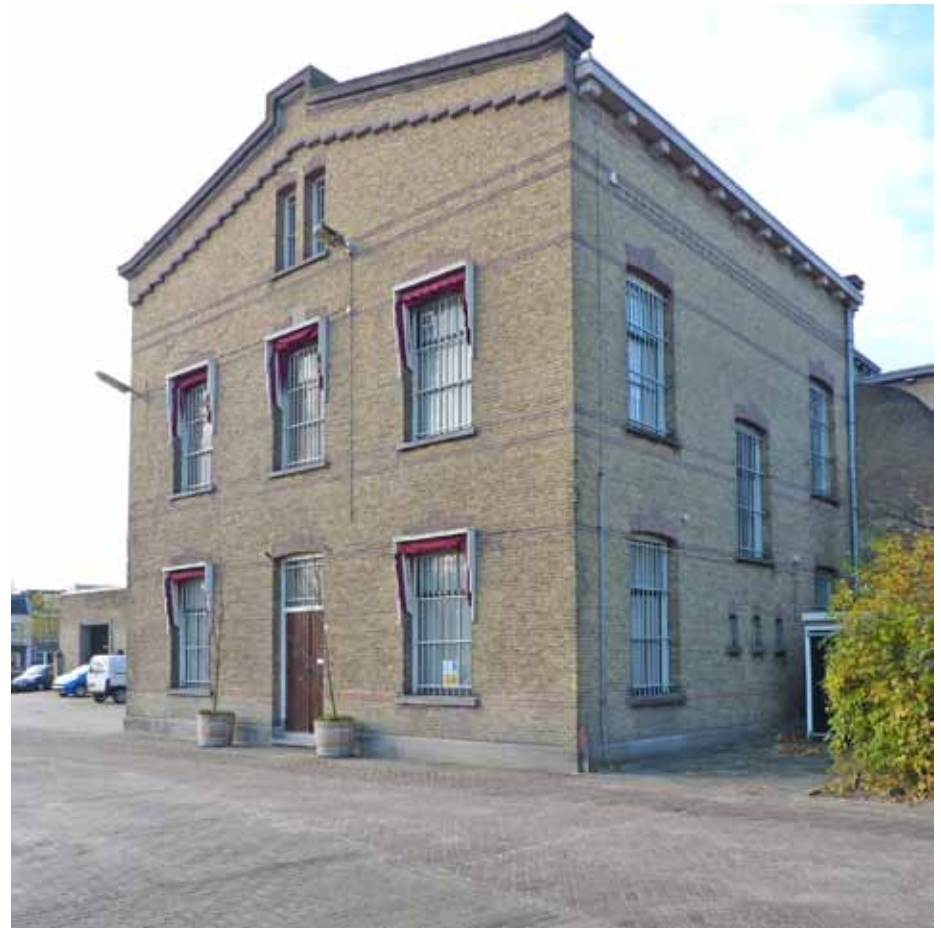
Afbeelding 4. Overzicht van de noord- en oostgevel van bouwdeel G. In de ramen van de kleine vensters ter hoogte van de begane grond bevinden zich ventilatieroosters ten behoeve van de toiletten. Het schuifvenster daarboven verlicht het achterliggende trappenhuis. De borstwering van het linker venster lijkt ingeboet (zie Afbeelding 7).

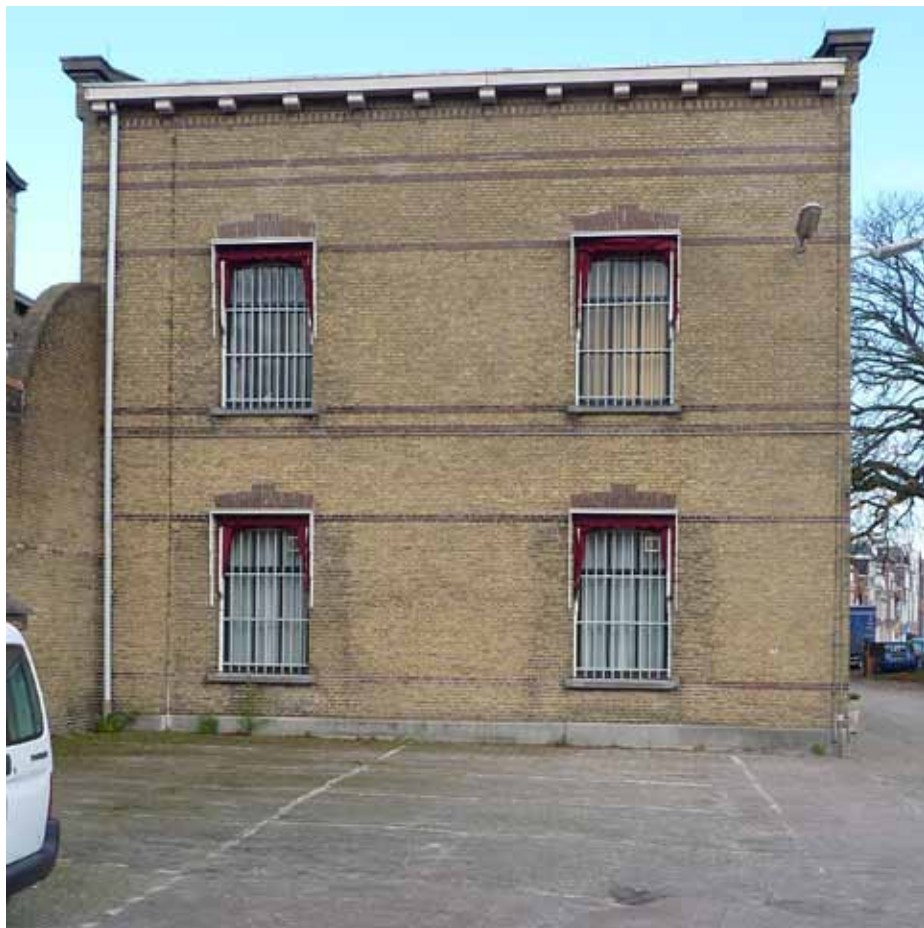
Afbeelding 5. Overzicht van de zuidgevel. De hardstenen goot is hier - in tegenstelling tot de ongeschilderde goten van de andere bouwdelen - wit geschilderd. Links en rechts van de schuifvensters op de begane grond is het metselwerk vervuld.

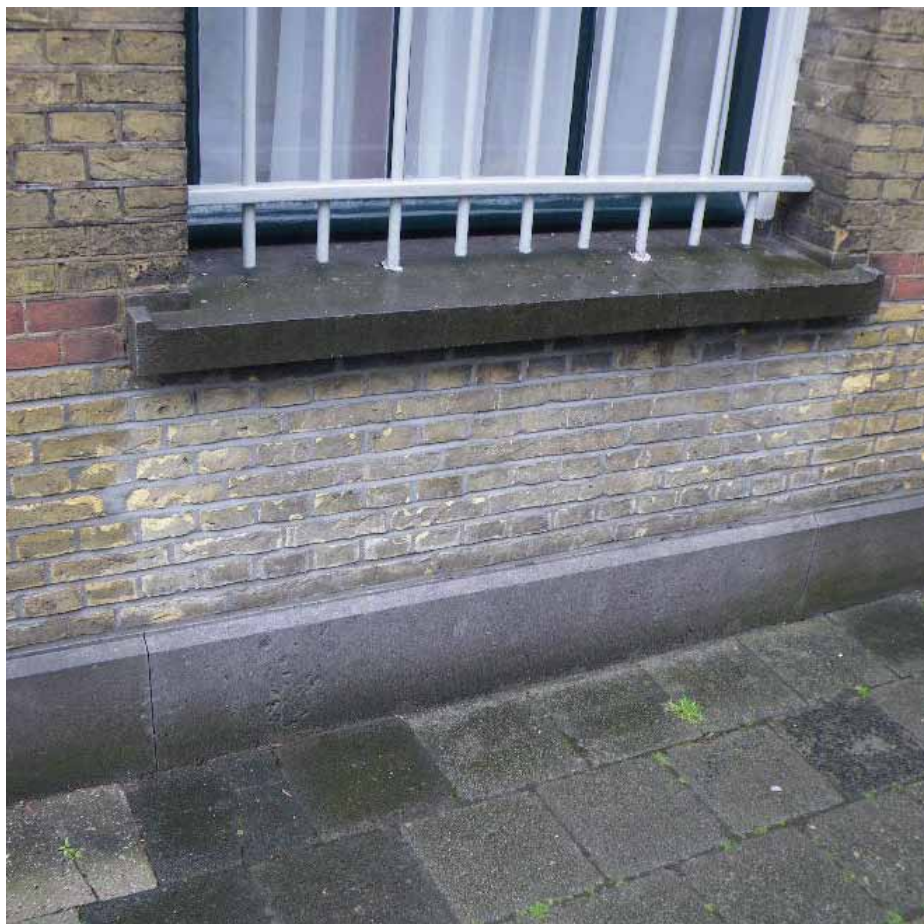
Afbeelding 7. Zicht op de borstwering onder het linker schuifvenster van de noordgevel. Mogelijk is de borstwering doorgebroken en de plint doorgezaagd ten behoeve van onderhoudswerkzaamheden of het doorvoeren van leidingen. De detaillering van het venster wijkt niet af ten opzichte van de andere vensters en de stenen zijn bij het herstelwerk hergebruikt. Foto: dhr. Bastiaans, Monumentenwacht Overijssel en Flevoland / Drenthe 2009.

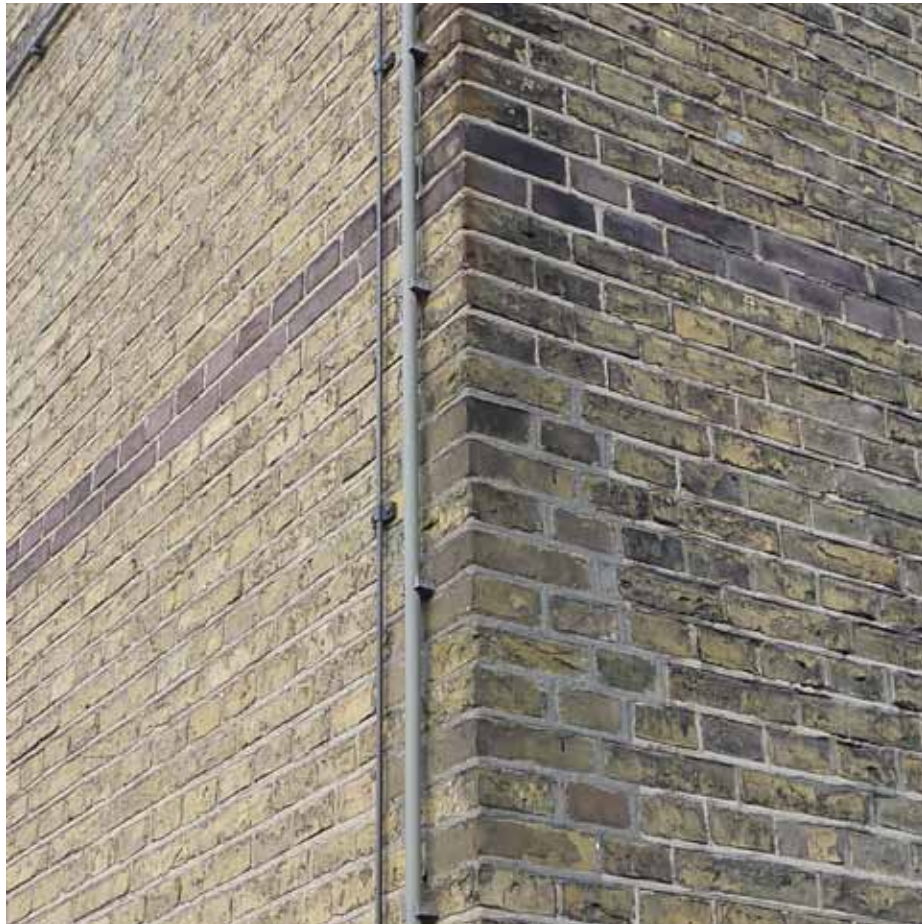
Afbeelding 9. Inboetwerk ter hoogte van de wisseldorpel van de schuifvensters van de begane grond op de hoek van de noord- en oostgevel. Waarschijnlijk bevond zich hier een hardstenen blok waar een lantaarn aan werd bevestigd (zie Afbeelding 10). Op de noordoostelijke hoek van bouwdeel G (de directiewoning) is dit hardstenen blok nog aanwezig.

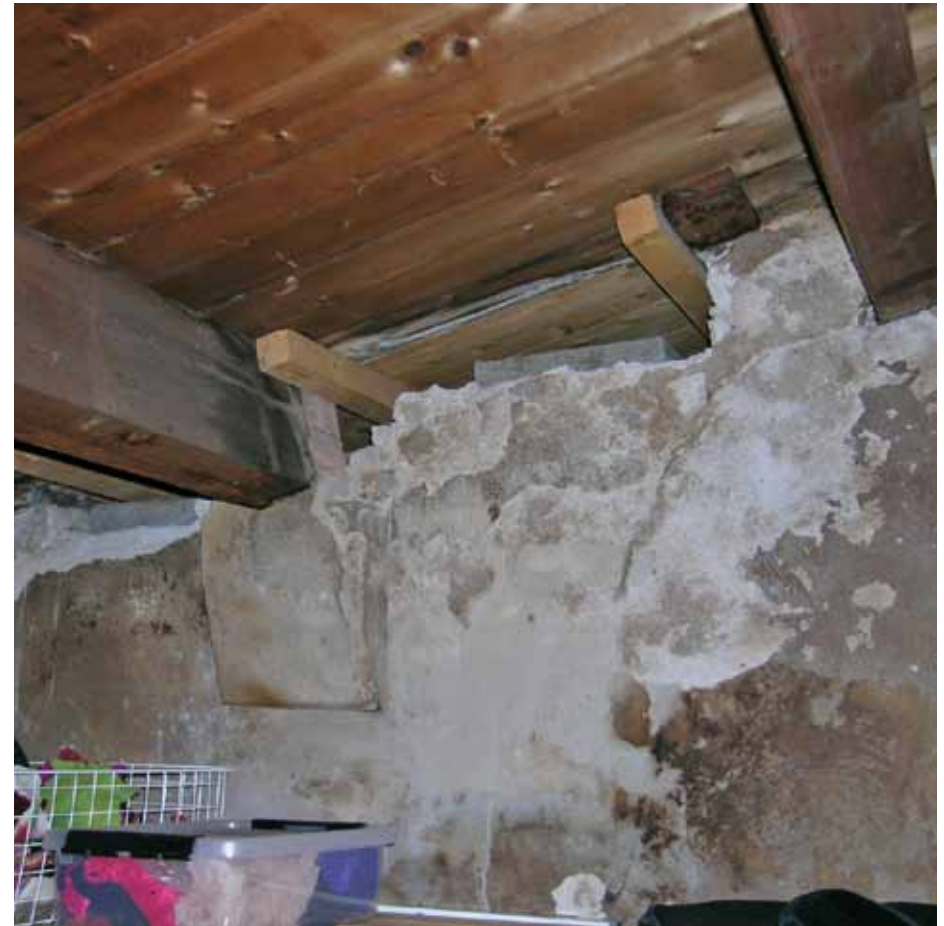
Afbeelding 57. Zicht op de aansluiting van het rookkanaal aan de zuidzijde. De gordingen worden ter plaatse van het kanaal opgevangen door consoles. Het bovendakse gedeelte van de schoorstenen werd verwijderd, waarbij het dakbeschoot werd aangeheeld.

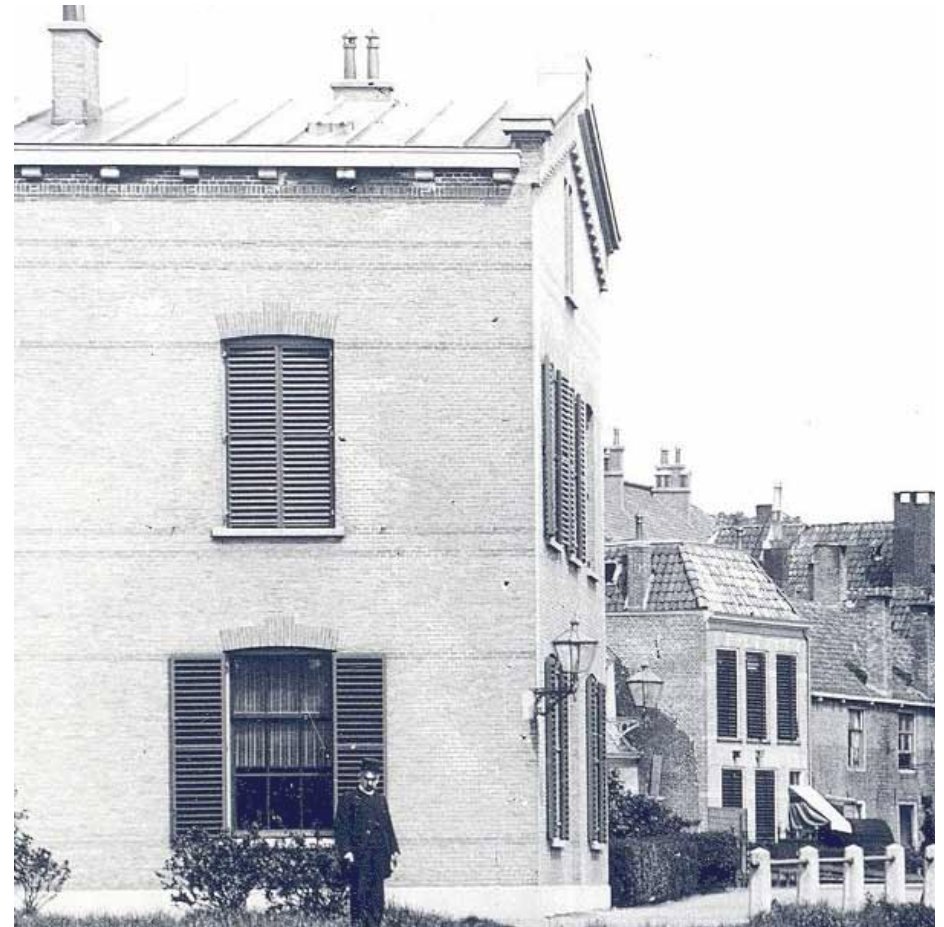
Afbeelding 61. Overzicht van het exterieur van bouwdeel G, gezien vanuit het zuiden, tussen 1925 en 1935. Mogelijk zouden de huidige lampen kunnen worden vervangen door meer verzorgd vormgegeven armaturen. Vermoedelijk rond 1948 werden de vensters aan de buitenzijde voorzien van traliwerk. De laatste louvreliken van de vensters werden rond 1960 verwijderd. Foto: Collectie Beeldbank Leeuwarden, documentnr.: FDOGRWALA006.

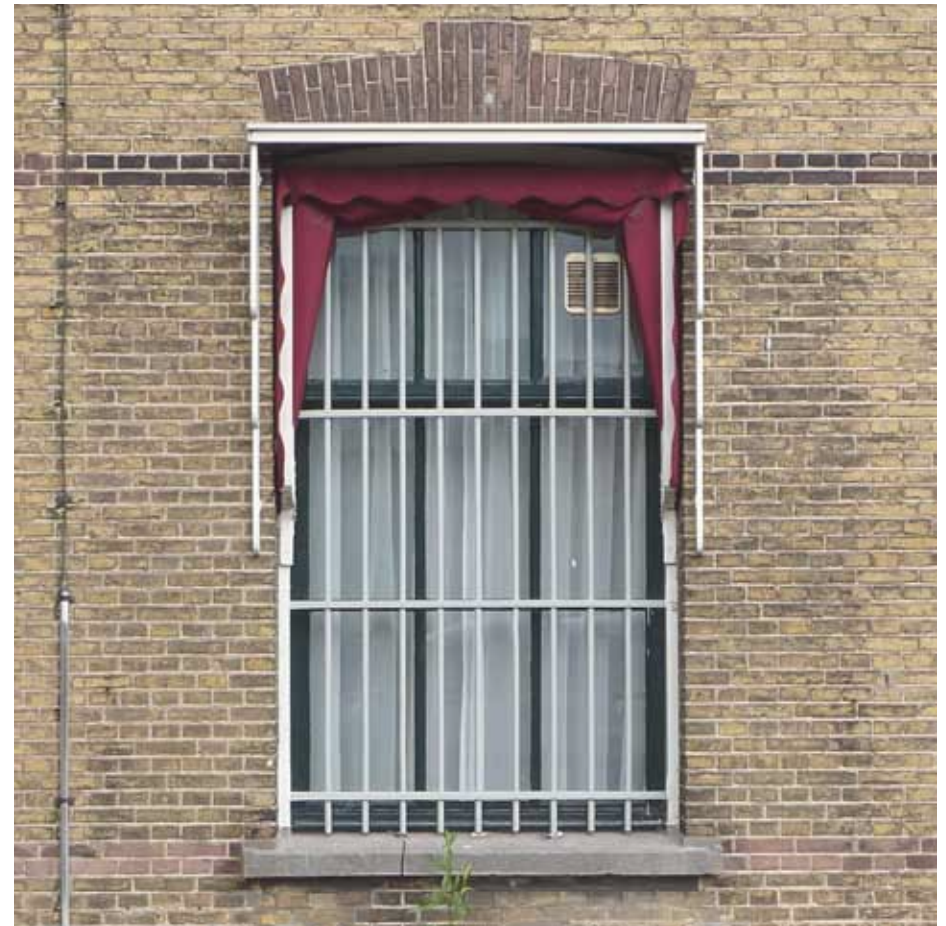
Afbeelding 63. Zicht op één van de vensters. De vensters zijn nu voorzien van markiezen met een houten luifeltje. Overwogen zou kunnen worden het traliewerk te verwijderen en de louverluiken te herstellen.

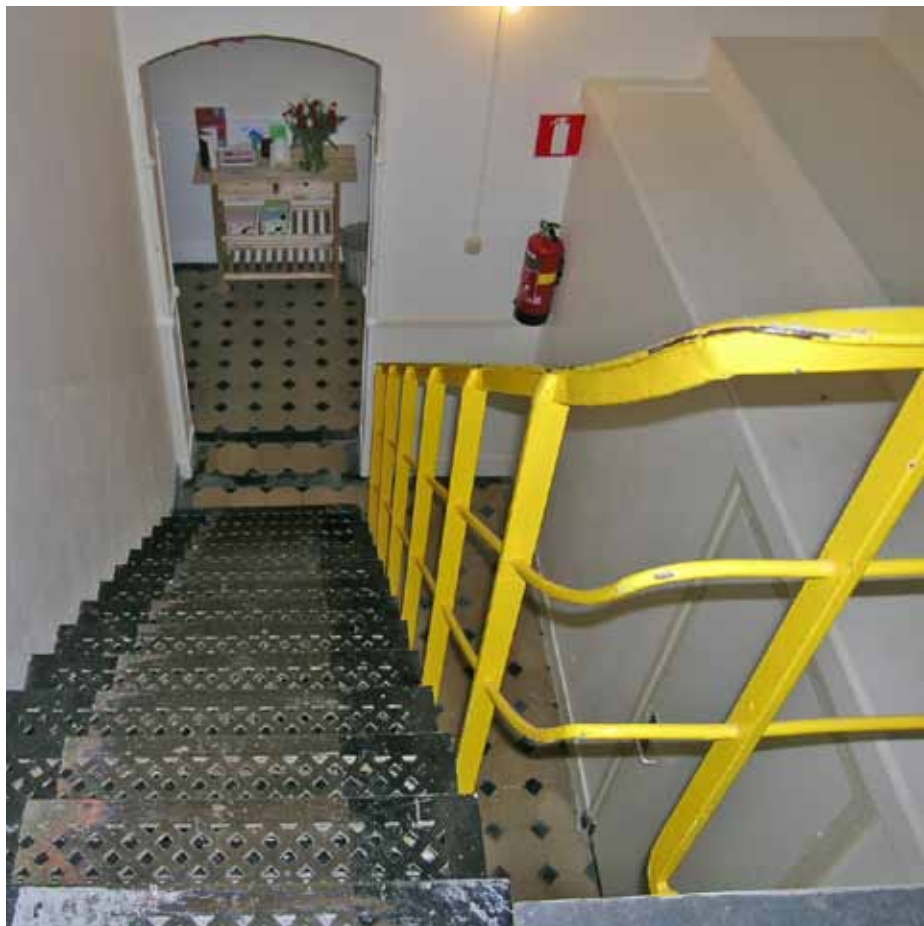
Afbeelding 65. Zicht op het trapportaal vanaf het bordes. De toiletruimten (1965/1997) aan de rechter zijde nemen een groot deel van de ruimtelijkheid van het trappenhuis weg. De rechter doorgang is geheel aan het zicht onttrokken.
