BLOKHUISPOORT te LEEUWARDEN

Bouwdeel F

Bouwhistorische documentatie

Vlaardingerbroek & Wevers - Utrecht, juni 2010

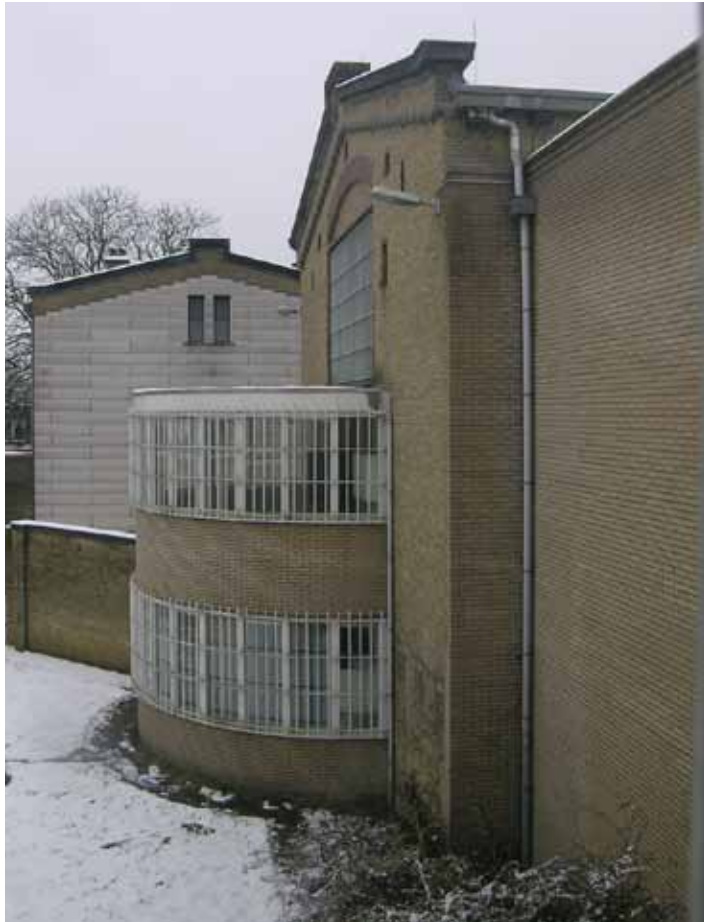
Afbeelding 4. Overzicht van de kopgevel (noordgevel) van Bouwdeel F. De halve cirkelvormige tweelaags aanbouw werd gerealiseerd na het slopen van de wandelplaatsen in 1983 (vergelijk met Afbeelding 5). Het onderste deel van het drielicht ter hoogte van de eerste en tweede verdieping is aan de binnenzijde van de aanbouw nog zichtbaar.

De *noordelijke kopgevel* (zie Afbeelding 4 en Afbeelding 5) bezit ter hoogte van de begane grond en eerste verdieping een halve cirkelvormige aanbouw met borstweringen in halfsteens metselwerk die zijn voorzien van twee gesegmenteerde houten puien (1988). Aan de linkerzijde van deze uitbouw zijn twee in kruisverband gemetselde wigvormige wandelplaatsen (1891) aanwezig, afgesloten door middel van traliewerk. Daarboven is ter hoogte van de tweede verdieping een uit hardsteen opgebouwd drielicht angebracht, overspannen door een met gele IJsselsteentjes ingevulde in rode baksteen uitgevoerde segmentboog. In het venster zijn drie stalen ramen (1891) gevat, met 16-ruits vaste onderramen en 4-ruits naar binnen vallende bovenramen, uitgevoerd met verzwaarde middenstijlen. Rechts van het drielicht bevindt zich een 1-ruits naar binnen vallend venster (1948) voorzien van een rollaag aan de onder- en bovenzijde. Voorts bezit de gevel aan de bovenzijde, juist onder de kraagsteentjes, een drietal ventilatieopeningen (1891), die zijn uitgevoerd met een uitkragende rollaag aan de onderzijde. Opmerkelijk is het ontbreken van het gevelanker aan de rechter zijde ter hoogte van de tweede verdiepingvloer (zie Afbeelding 5).

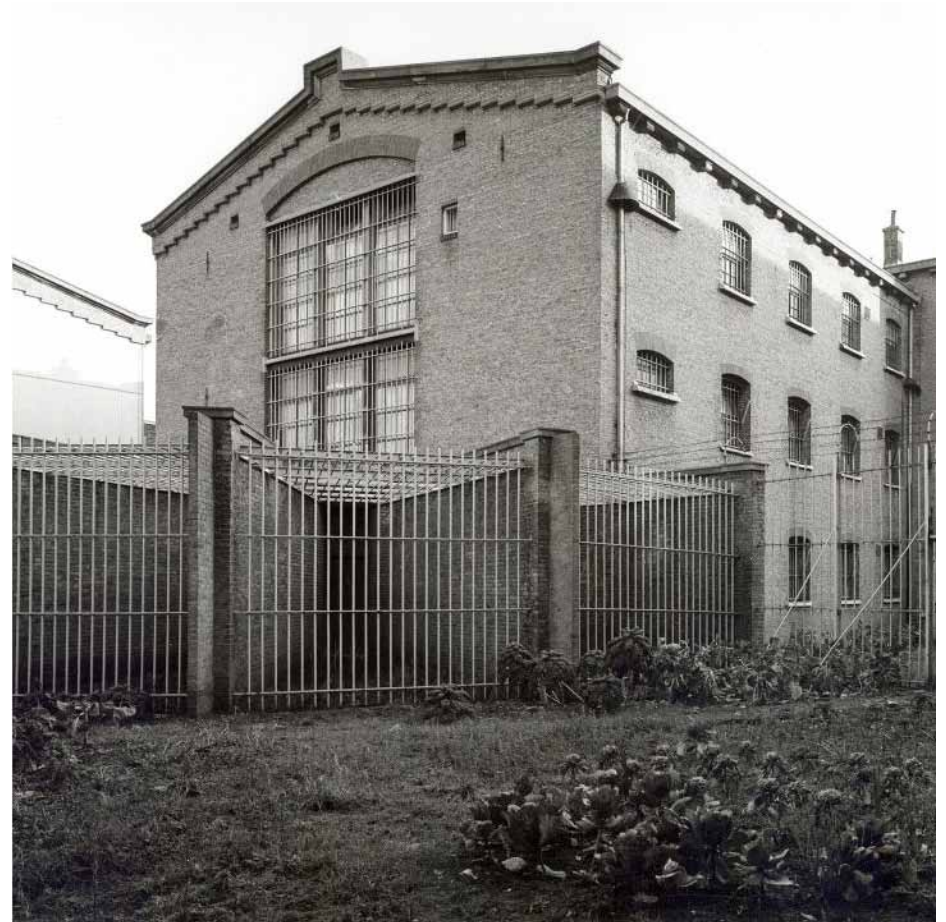
Afbeelding 5. Overzicht van de noordelijke kopgevel en westelijke zijgevel in februari 1983. Alle acht wandelplaatsen waren nog aanwezig en de vensters van de meest linker vensteras van de zijgevel bezitten op deze afbeelding nog de hoogte van de oorspronkelijke vensters (vergelijk met Afbeelding 9).. In 1988 werd ter plaatse van het meest linker venster van de zijgevel een verbindingsgang met bouwdeel E gerealiseerd, het achterliggende trappenhuis verloor hierbij zijn functie. Foto: Collectie Beeldbank Leeuwarden, documentnr.: FDBLHSPLB032

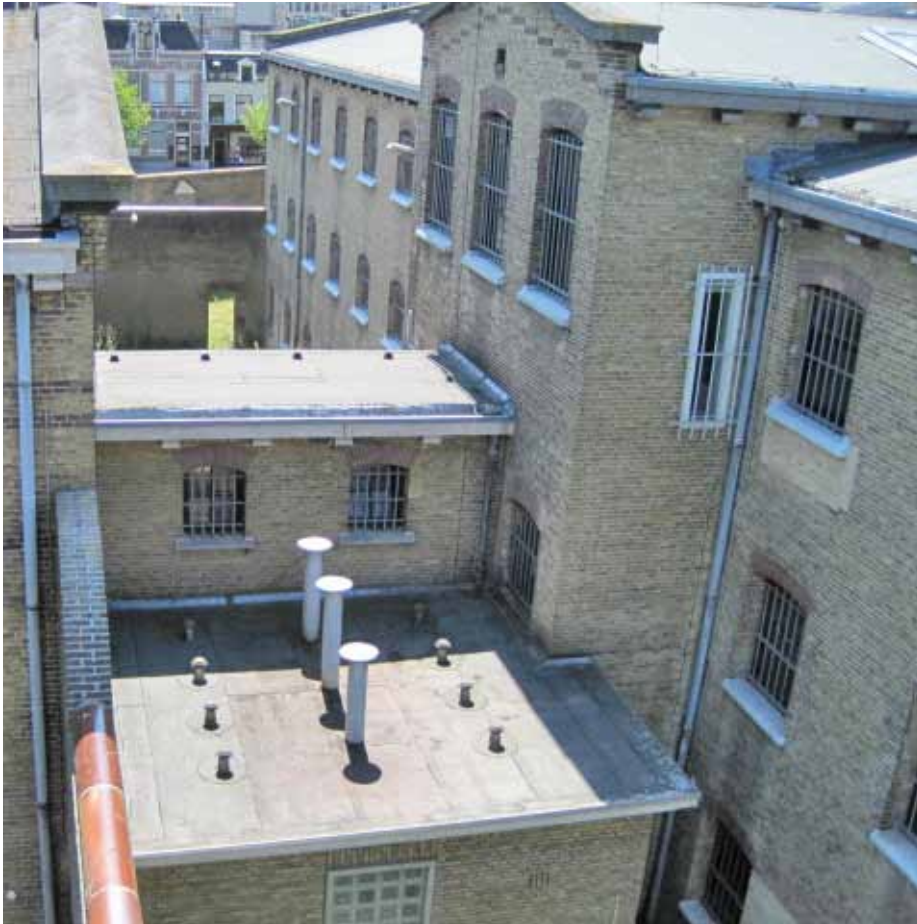
Afbeelding 6. Overzicht van het midden- en linker deel van de oostgevel. Het venster in de noordelijke zijgevel van de dwarsbeuk ter hoogte van de tweede verdieping werd in 1988 ingebroken. Het lichtere metselwerk (1997) onder het venster rechts daarvan - in het rechter deel van de zijgevel - geeft aan dat dit venster langer was (vergelijk met Afbeelding 96). Foto: Dhr. Bastiaans, Monumentenwacht Overijssel en Flevoland / Drenthe 2009.

De *oostgevel* (zie Afbeelding 6 en Afbeelding 7) kent links van de drie vensterassen brede dwarsbeuk acht vensterassen en rechts ervan vijf. De meeste vensteropeningen zijn voorzien van segmentbogen uit rode baksteen, gietijzeren onderdorpels en traliewerk. De onderdorpels zijn hol en aan de onderzijde voorzien van openingen ten behoeve van de ventilatie van de achterliggende cellen. De stalen ramen (1997) bezitten een vast onder- en kleppend bovenraam. Onregelmatig metselwerk in het onderste deel van de dagkanten en aan

weerszijden van de onderdorpels geeft aan dat deze vensters later werden verlengd (1948 vergelijk Afbeelding 6 met Afbeelding 9). Een groot deel van de zijgevel is ter hoogte van anderhalve meter boven het trasraam recent (1997) ingeboet met een lichtere steen. De enige verbijzondering in het geveldeel links van de dwarsbeuk wordt gevormd door een secundair (1948?) aangebracht venster in de eerste vensteras op de begane grond. De kopgevel van de oostelijke dwarsbeuk wordt gedeeltelijk door de verbindingsgang tussen de bouwdelen F en G aan het zicht onttrokken. Ter hoogte van de eerste verdieping bezit de kopgevel twee halfhoge vensters met daarboven drie hogere vensters. In de top van de met hardsteen afgedekte tuitgevel bevindt zich een vierkante ventilatieopening (1891) met een uitkragende rollaag aan de onderzijde. Het metselwerk van de topgevel wordt verlevendigd door trapsgewijs ingemetselde rode bakstenen. De enige openingen in de beide zijgevels van de dwarsbeuk zijn langwerpige houten 1-ruits vensters (1988) in de noord- en zuidgevel ter hoogte van de tweede verdieping. Op dezelfde bouwlaag bezit het eerste venster rechts van de dwarsbeuk aan de onderzijde lichter metselwerk, in verband

met het verkorten van dit venster¹ (1997, zie Afbeelding 6). Een aantal van de vensters in het rechter geveldeel wordt beëindigd door een afwijkend uitgevoerde segmentboog (XXc? zie Afbeelding 7 en Afbeelding 14).

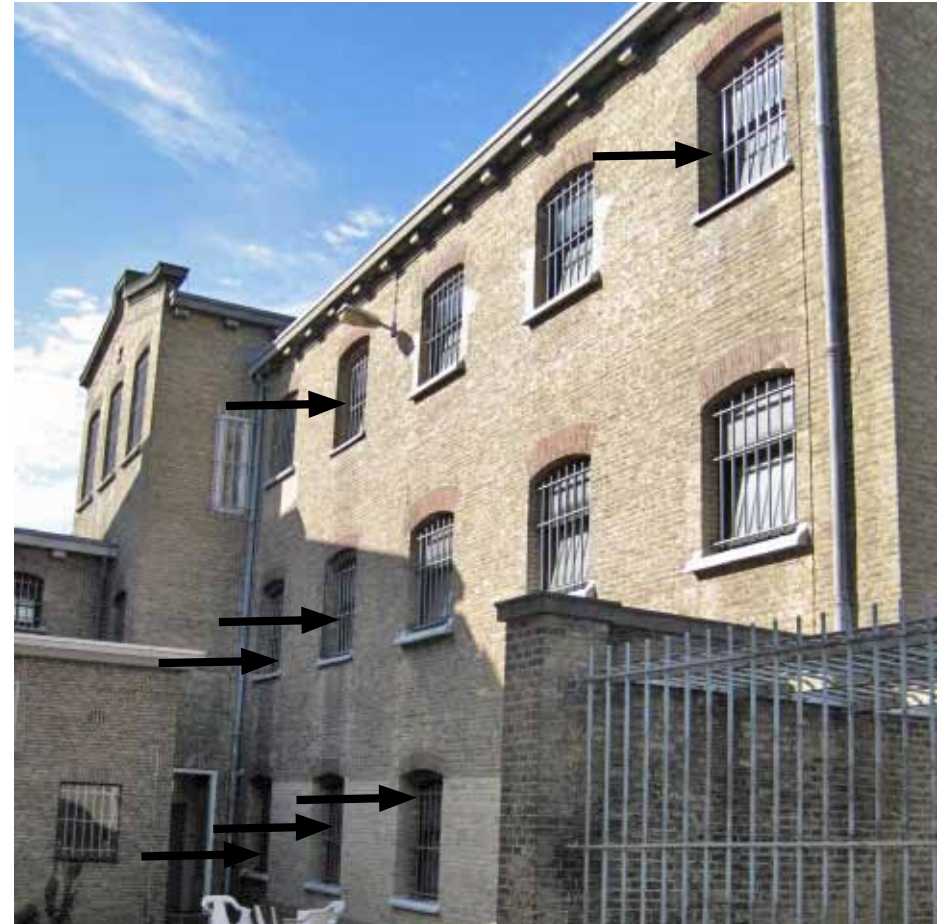
Afbeelding 7. Overzicht van het rechter gedeelte van de oostgevel. De zijgevel is ter hoogte van anderhalve meter boven het trasraam recent (1997) ingeboet met een lichtere steen. De met pijlen aangegeven vensters zijn uitgevoerd met afwijkend uitgevoerde segmentbogen (zie ook Afbeelding 14). Foto: Dhr. Bastiaans, Monumentenwacht Overijssel en Flevoland / Drenthe 2009.

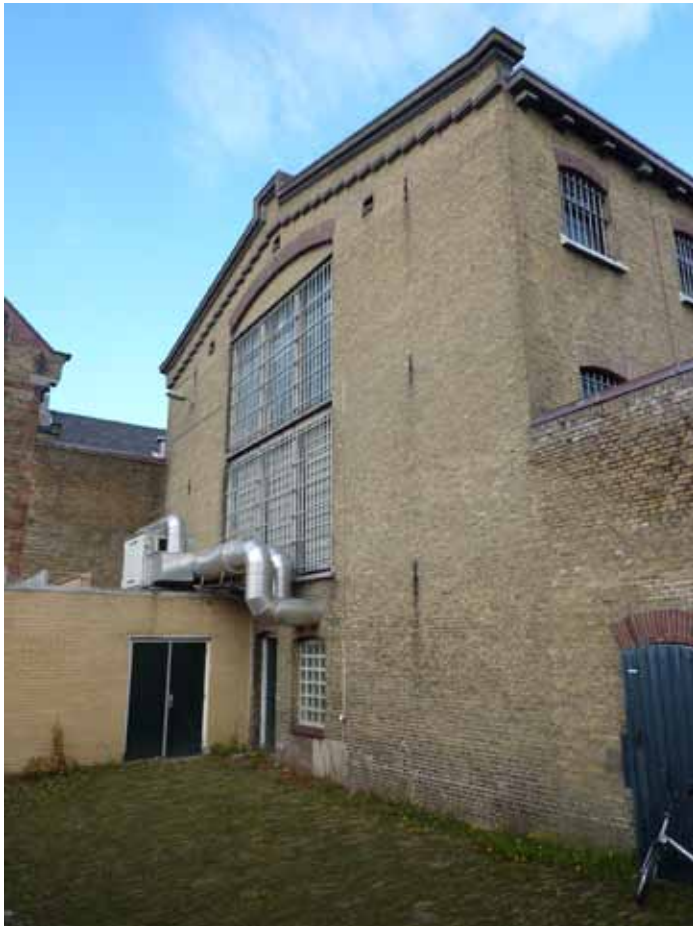
Afbeelding 8. Overzicht van de zuidelijke kopgevel. De aanbouw ter hoogte van de begane grond werd in 1997 gerealiseerd ten behoeve van de bereikbaarheid van de in bouwdeel E ondergebrachte isoleercellen.

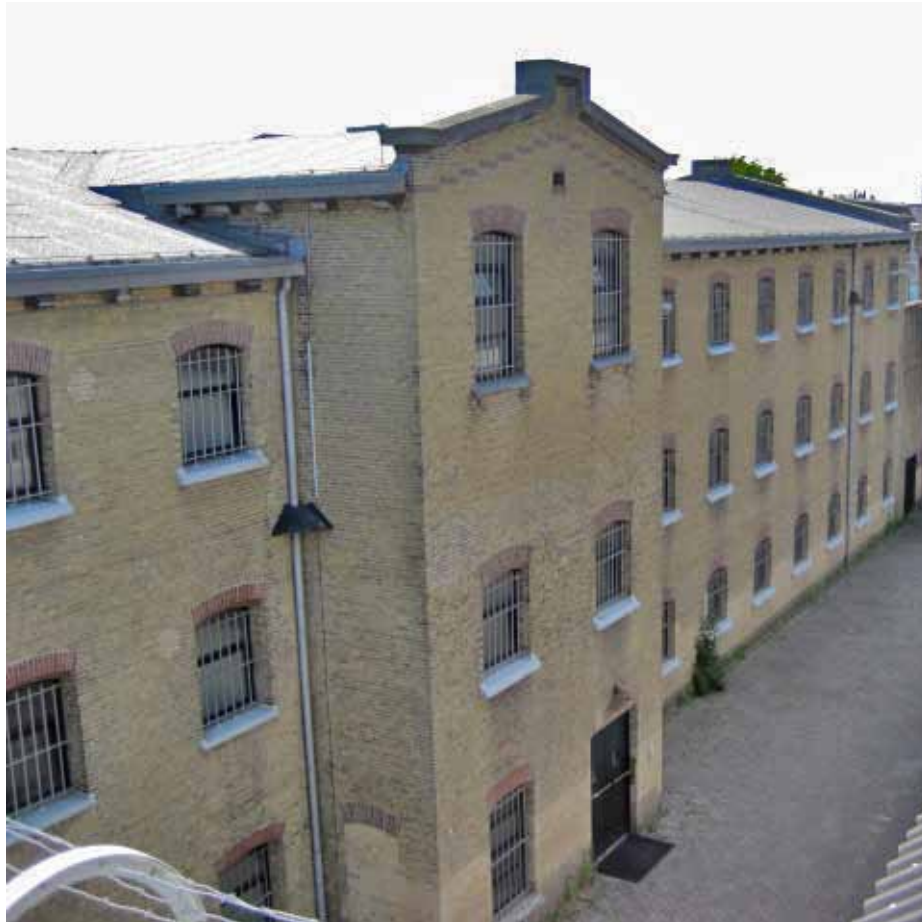
Afbeelding 10. Overzicht van de westelijke zijgevel. De ruimten op de begane grond en tweede verdieping van de dwarsbeuken hadden een afwijkend gebruik, hetgeen zich aftekent in de grootte van de vensters. Het venster in de noordelijke zijgevel van de dwarsbeuk werd recentelijk dichtgezet (1997) bij het renoveren van de achterliggende sanitaire ruimte. Foto: Dhr. Bastiaans, Monumentenwacht Overijssel en Flevoland / Drenthe 2009.

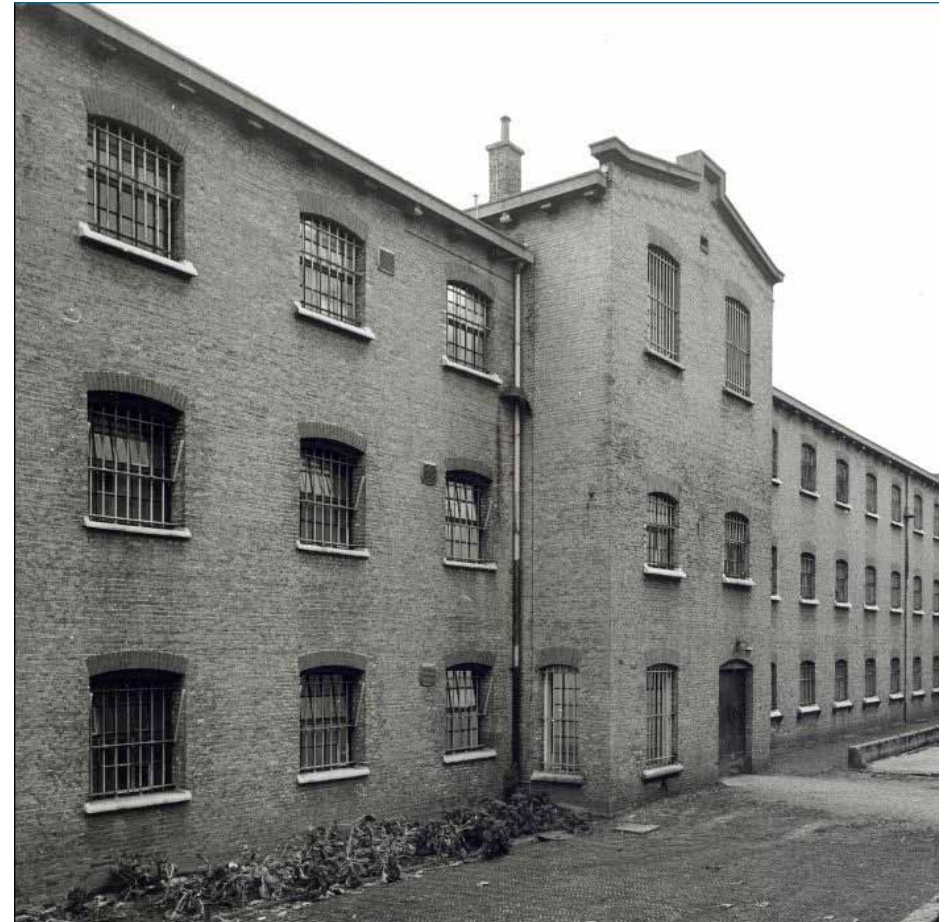
Afbeelding 11. Overzicht van de westelijke zijgevel in februari 1983. Het venster in de noordelijke zijgevel van de dwarsbeuk was hier nog niet dichtgezet, net als de drie ventilatieroostertjes tussen de tweede en derde vensteras van links. De schoorsteen op de kap van de dwarsbeuk was bedoeld ter afvoer van de rookgassen van de kachels van de onderliggende ruimten (zie Afbeelding 93 t/m Afbeelding 95). Foto: Collectie Beeldbank Leeuwarden, documentnr.: FDBLHSPLB051

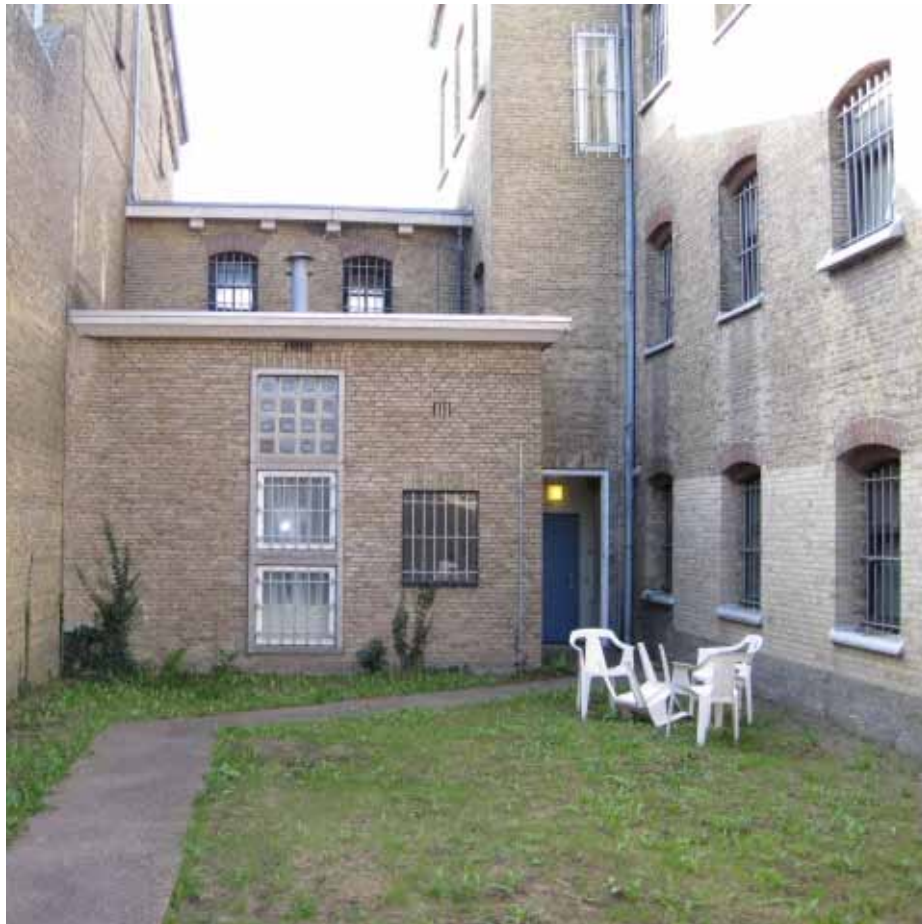
Afbeelding 12. Zicht op de noordelijke gevel van de verbindinggang tussen de bouwdelen F (rechts) en G. In 1957 werd de verbindinggang in zowel noordelijke als zuidelijke richting uitgebreid ten behoeve van het realiseren van een nieuwe badvoorziening en bergruimten. De gang ter hoogte van de eerste verdieping behoort wel tot het oorspronkelijke ontwerp van W.C. Merzelaar.

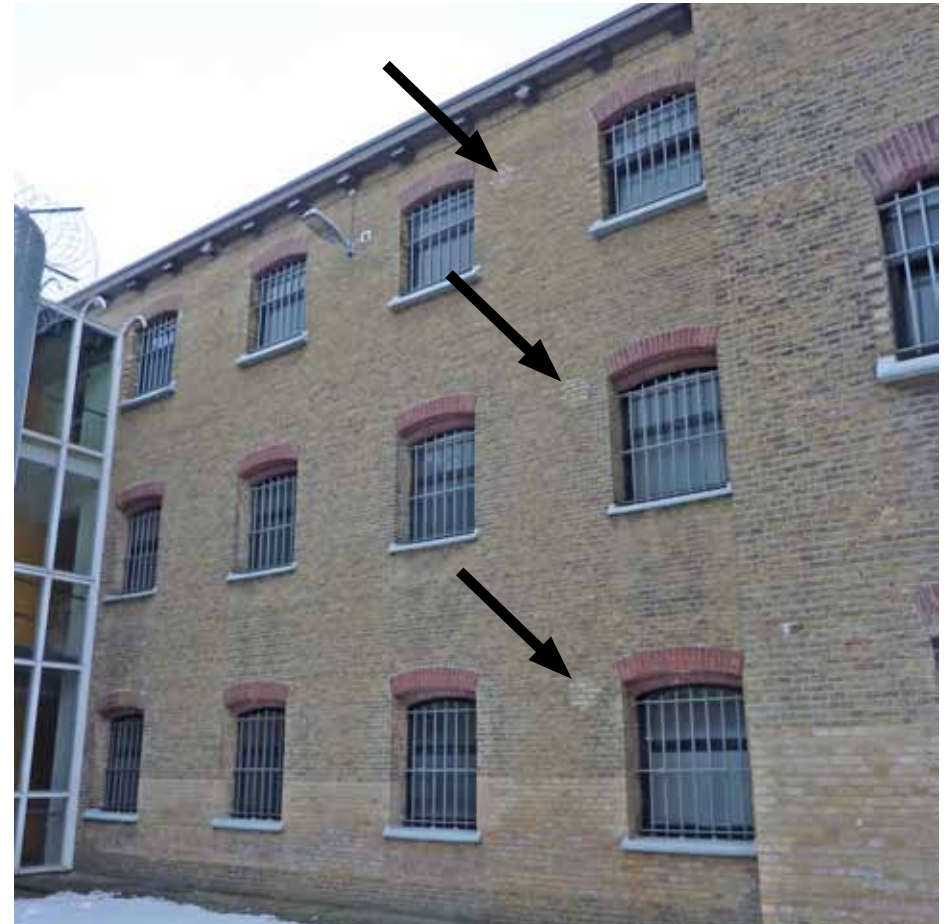
Afbeelding 13. Zicht op het linker gedeelte van de oostgevel. De vensters ter hoogte van de begane grond en eerste verdieping van dit gedeelte bezitten een afwijkend gedetailleerde onderdorpel en segmentboog ten opzichte van de overige vensters (zie ook Afbeelding 14). Dit geldt eveneens voor een aantal vensters in het rechter gedeelte van de noordgevel (zie Afbeelding 7 en Afbeelding 12). De drie vierkante inboetingen ter plaatse van de pijlen waren voorheen ventilatieroosters (zie Afbeelding 11).

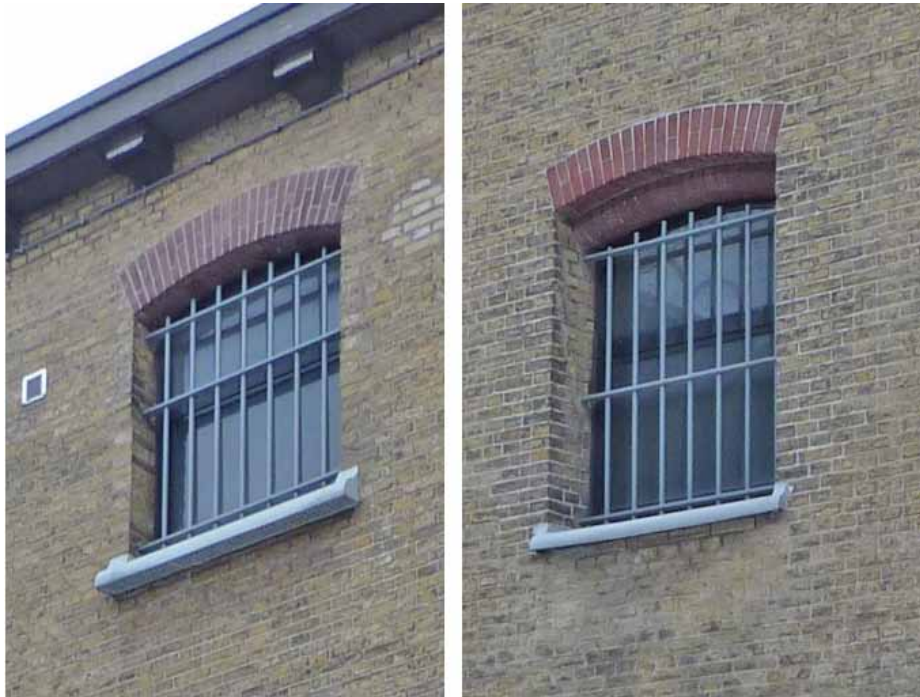
Afbeelding 14. Vergelijking van een standaard (links) en een afwijkende (rechts) venster. Het linker venster bezit een eenvoudige segmentboog en ventilatiedorpel (zie Afbeelding 15). De segmentboog van het rechter venster is voorzien van een ronde profilering aan de binnenzijde en een slankere onderdorpel. Tevens zijn de tralies verder naar achter in de negge geplaatst.

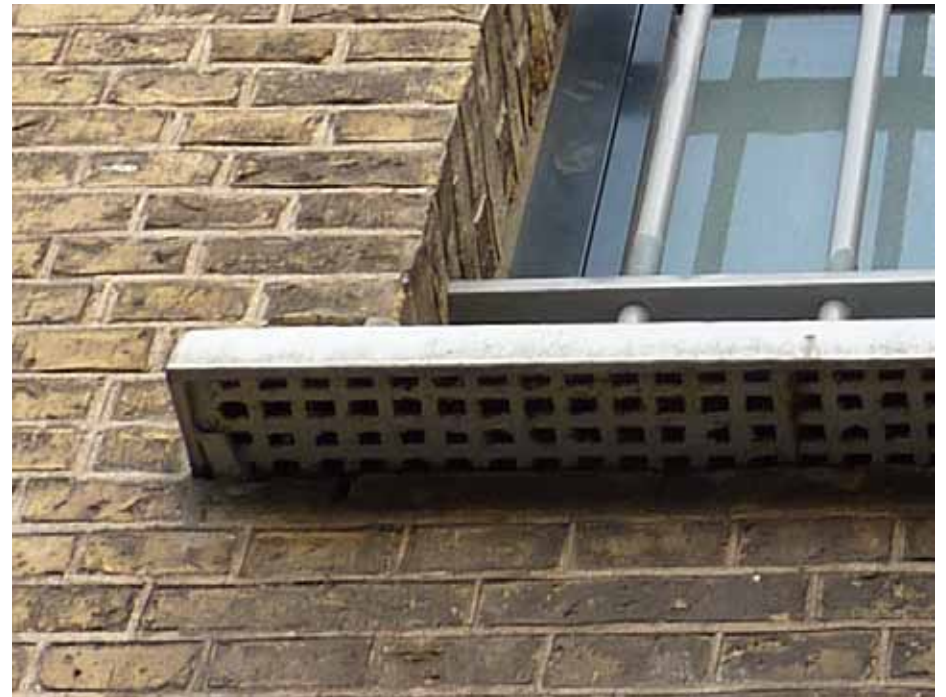
Afbeelding 15. Detail van de onderzijde van één van de standaard onderdorpels. De onderdorpel is hol en aan de onderzijde voorzien van openingen ten behoeve van de ventilatie van de achterliggende cellen (zie detailtekening Afbeelding 104). Onregelmatig metselwerk aan weerszijden van de onderdorpel geeft aan dat deze vensters later werden verlengd (1948).

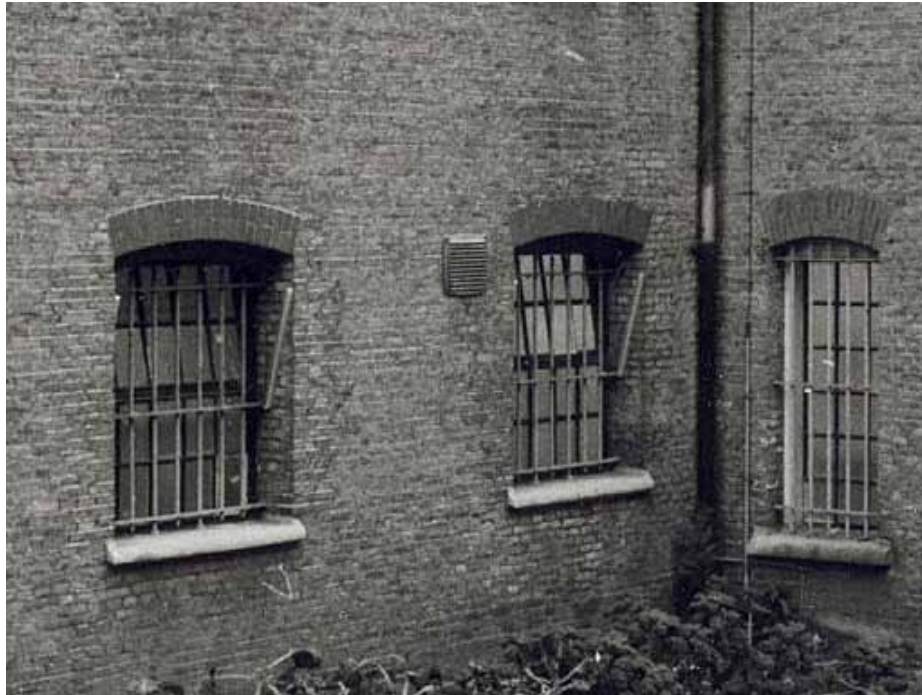
Afbeelding 16. Fragment van Afbeelding 11 van de westgevel in februari 1983). De in 1997 vervangen ijzeren vensters bestonden uit 10-ruits vaste onder- en naar binnen vallende bovenramen. In tegenstelling tot de hemelwaterafvoeren van bouwdeel I, werden de hemelwaterafvoeren van bouwdeel F niet ingekast, maar op de gevel bevestigd. Foto: Collectie Beeldbank Leeuwarden, documentnr.: FDBLHSPLB051

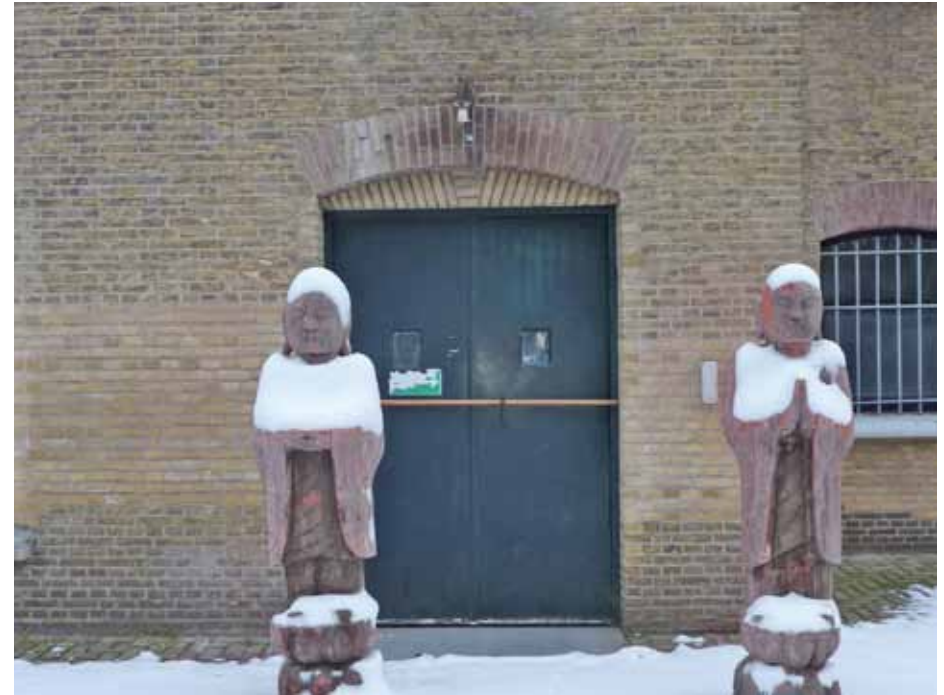
Afbeelding 17. Doorgang in de kopgevel van de westelijk dwarsbeuk. Oorspronkelijk bezat deze gevel ter hoogte van de begane grond een tweetal vensters ten behoeve van de verlichting van het achterliggende bewaardersvertrek. In het tweede kwart van de 20^{ste} eeuw werd het bewaardersvertrek gesplitst ten behoeve van het realiseren van een doorgang naar de binnenplaats tussen de bouwdelen E en F. De vlakke deuren met geprofileerde naald en siermetselwerk onder de segmentboog werden aangebracht.

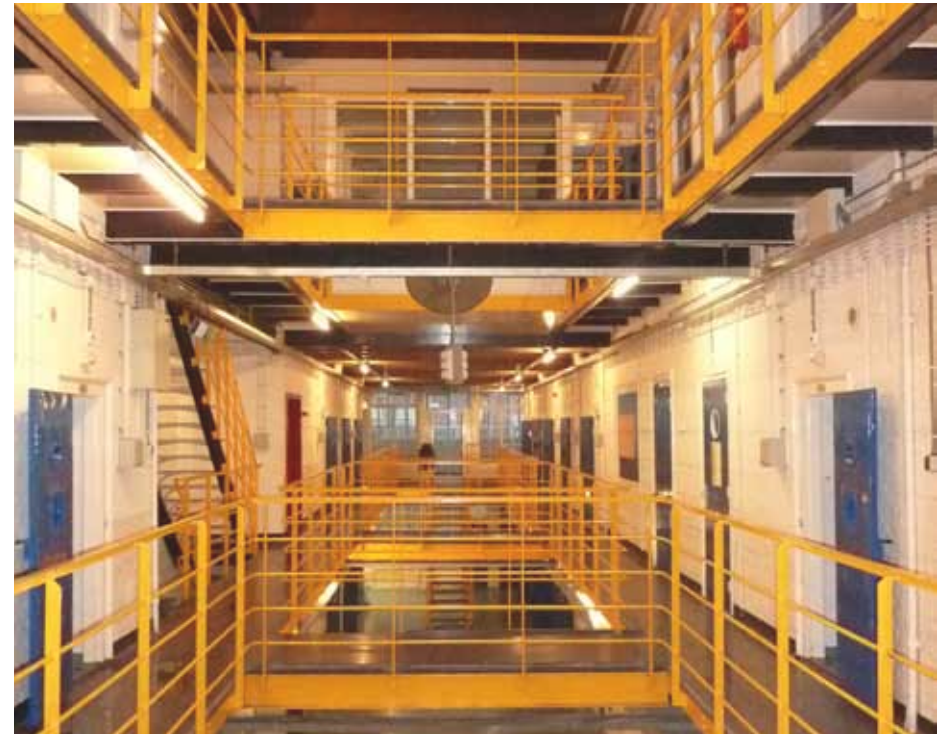
Afbeelding 18. Overzicht van ruimte A1.29 gezien richting het noorden. De cellenhal is op de tweede verdieping korter en door een gemetselde wand afgesloten van de hal van de voormalige vrouwenafdeling (A2.27). Aan de rechter zijde zijn ter hoogte van de eerste verdieping achtereenvolgens een toegang tot een cel (1948), de kapper (1988), de verbindingsgang naar bouwdeel G (1891) en het luik met daarachter de spiltrap zichtbaar.

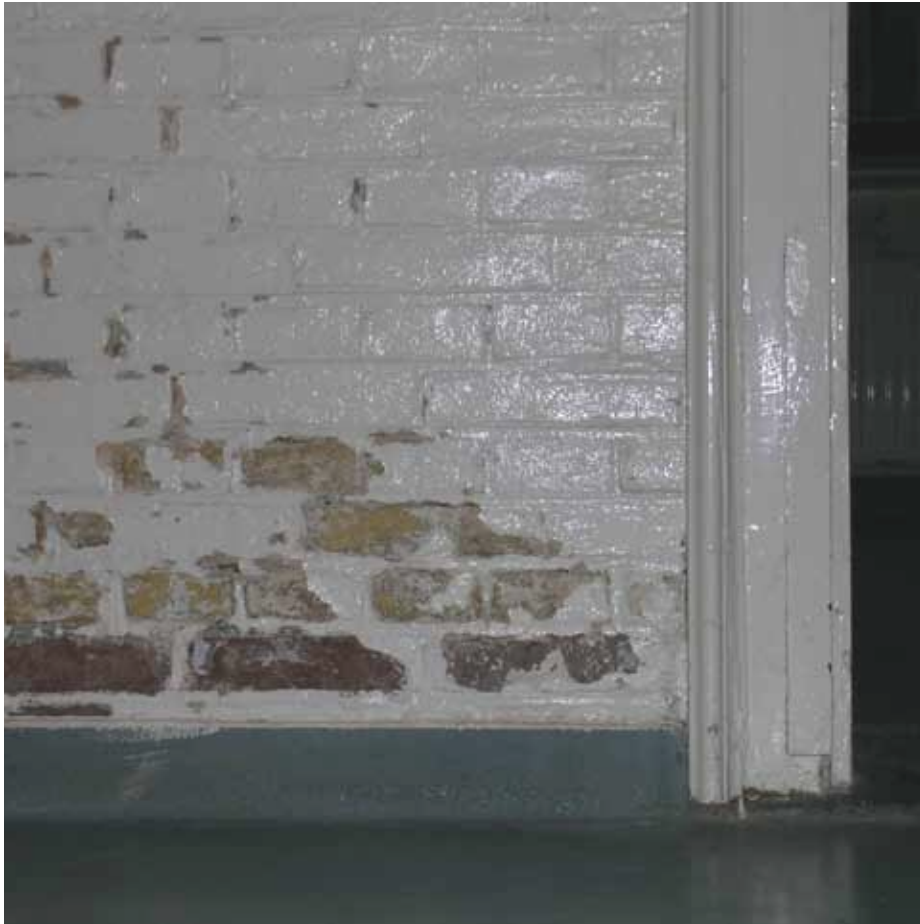
Afbeelding 19. Detail van de onderzijde van de wand van de cellenhal. De gemetselde wanden bestaan uit wit gesausde (1988) IJsselsteentjes in kruisverband met geknipte voegen. De onderste drie lagen - waarvan er twee achter de blauw geschilderde cementplint (0,8 x 7,5 cm) wegvallen – bestaan uit een afwijkende rode steen.

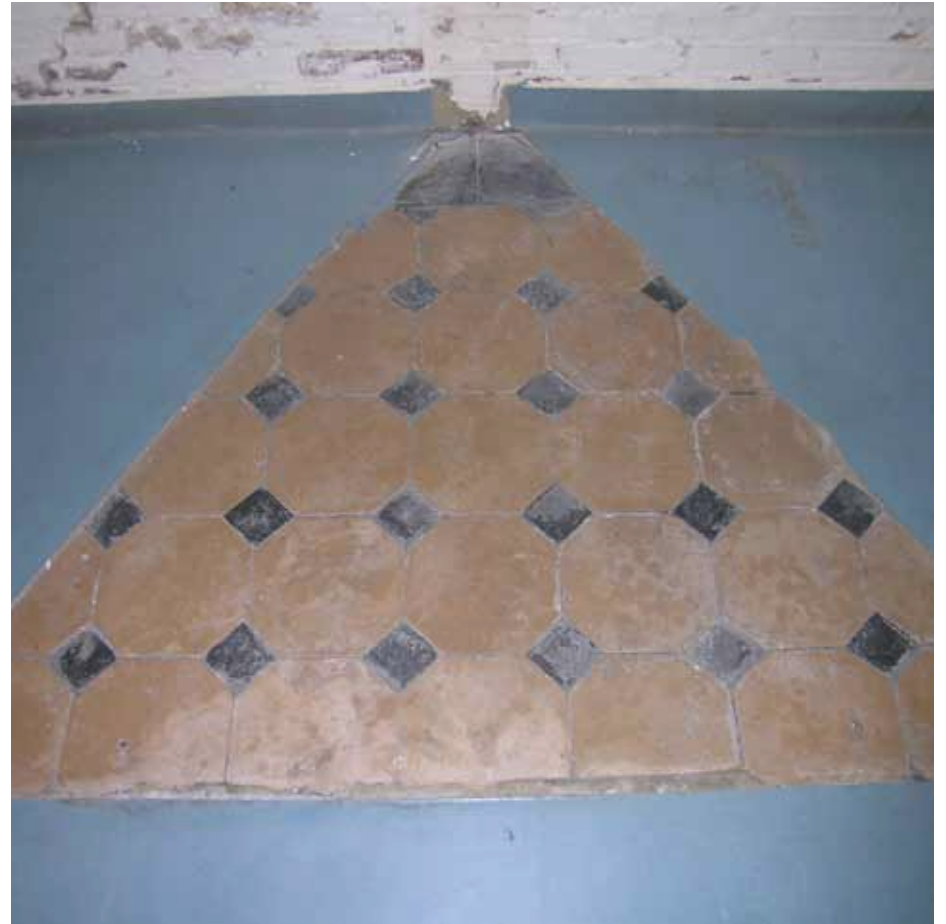
Afbeelding 20. Detail van de oorspronkelijke tegelvloer onder de huidige gietvloer (1997). De vloer (1891) is opgebouwd uit hardgebakken achthoekige okergele tegels met zwarte vierkante tegeltjes en een zwarte border langs de wanden.

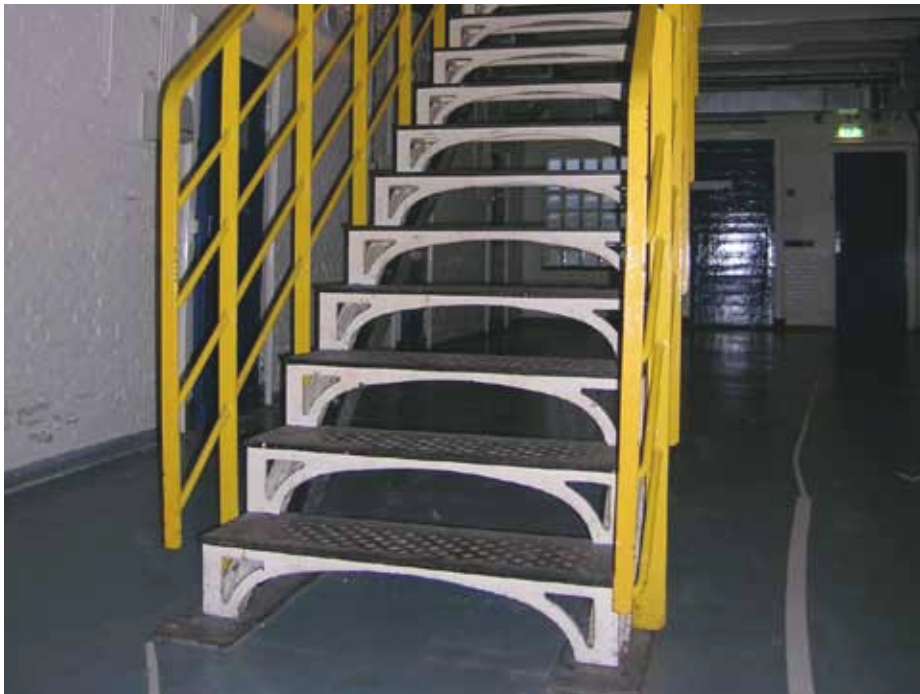
Afbeelding 21. Onderzijde van één van de trappen in de cellenhal. De trappen (1891) bestaan uit op stalen I-profielen bevestigde gegoten ijzeren driehoekige opengewerkte segmenten. De secundaire (1988) leuningen bestaan uit verticale stalen strips met onder de T-vormige handlijst een viertal horizontale ronde staven (rond 2 cm). Oorspronkelijk waren hier leuningen met slechts 2 horizontale tussenstaven (vergelijk Afbeelding 31).

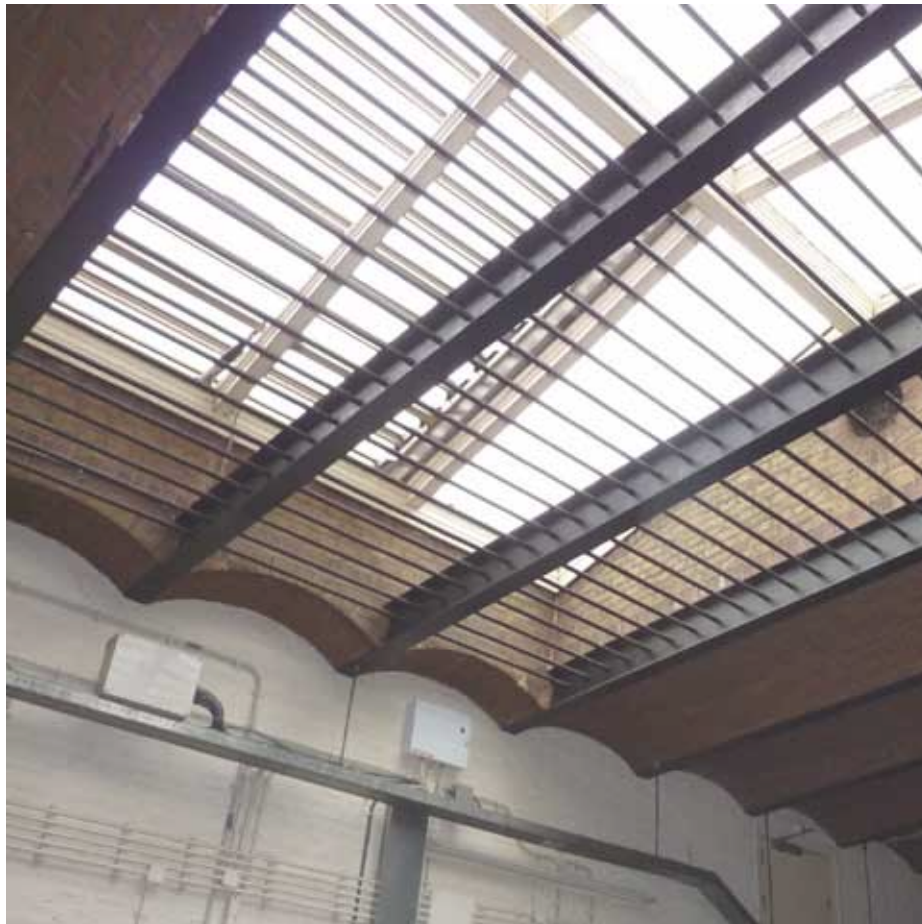
Afbeelding 23. Zicht op de onderzijde van het oorspronkelijke daklicht (1891). Dwars op de doorgaande I-profielen van de troggewelfjes zijn ijzeren staven bevestigd met een onderlinge afstand van 15 cm. De kopschotten bestaan uit schoon metselwerk met geknipte voegen. De kozijnen zijn voorzien van geprofileerde latten. Twee ramen aan de oostzijde (links) zijn voorzien van ventilatieschoepen (1988), de overige ramen bezitten draadglas.

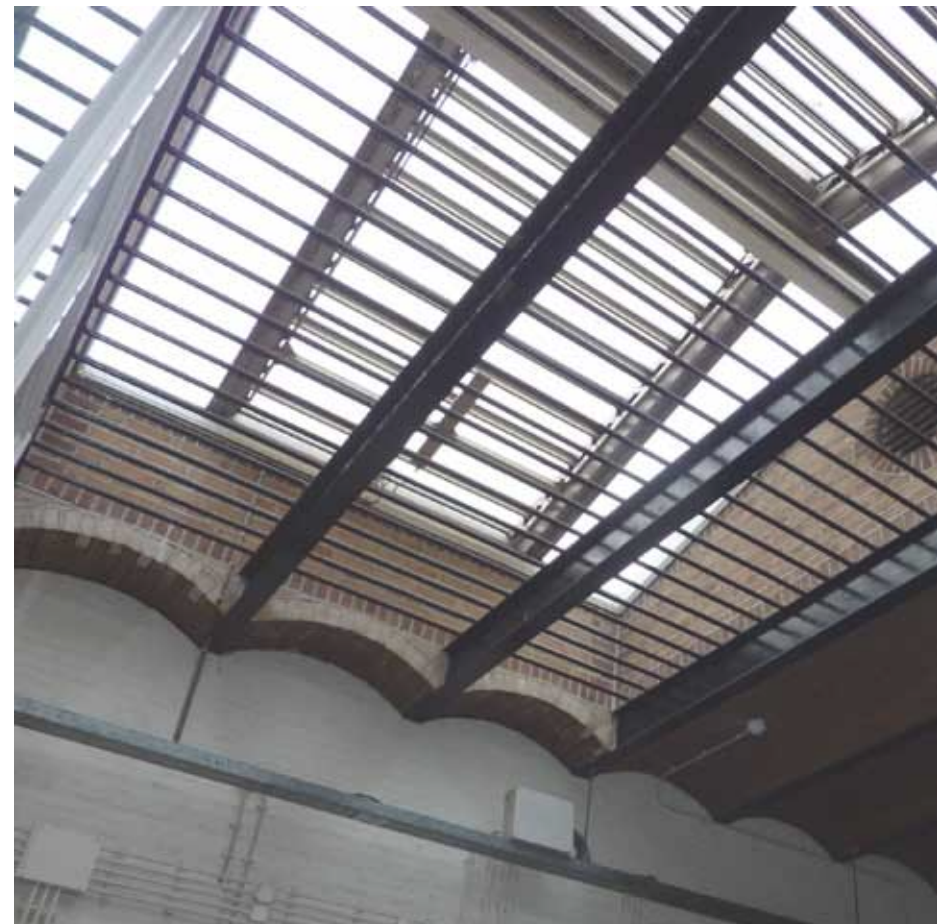
Afbeelding 24. Zicht op de onderzijde het secundaire daklicht (1964). De kopschotten bestaan uit schoon metselwerk met geknipte voegen, echter in een van het overige werk afwijkende steen. Ter plaatse van de troggewelfjes geeft de lichtere kleur van de bakstenen aan dat de stenen werden ingezaagd. Aan beide zijden is één van de drie ramen voorzien van ventilatieschoepen (1988), de overige ramen bezitten draadglas.

Ter vergroting van de hoeveelheid daglicht in de cellenhal, besloot men een tweede daklicht aan te brengen, ten zuiden van het reeds bestaande daklicht (Afbeelding 24).

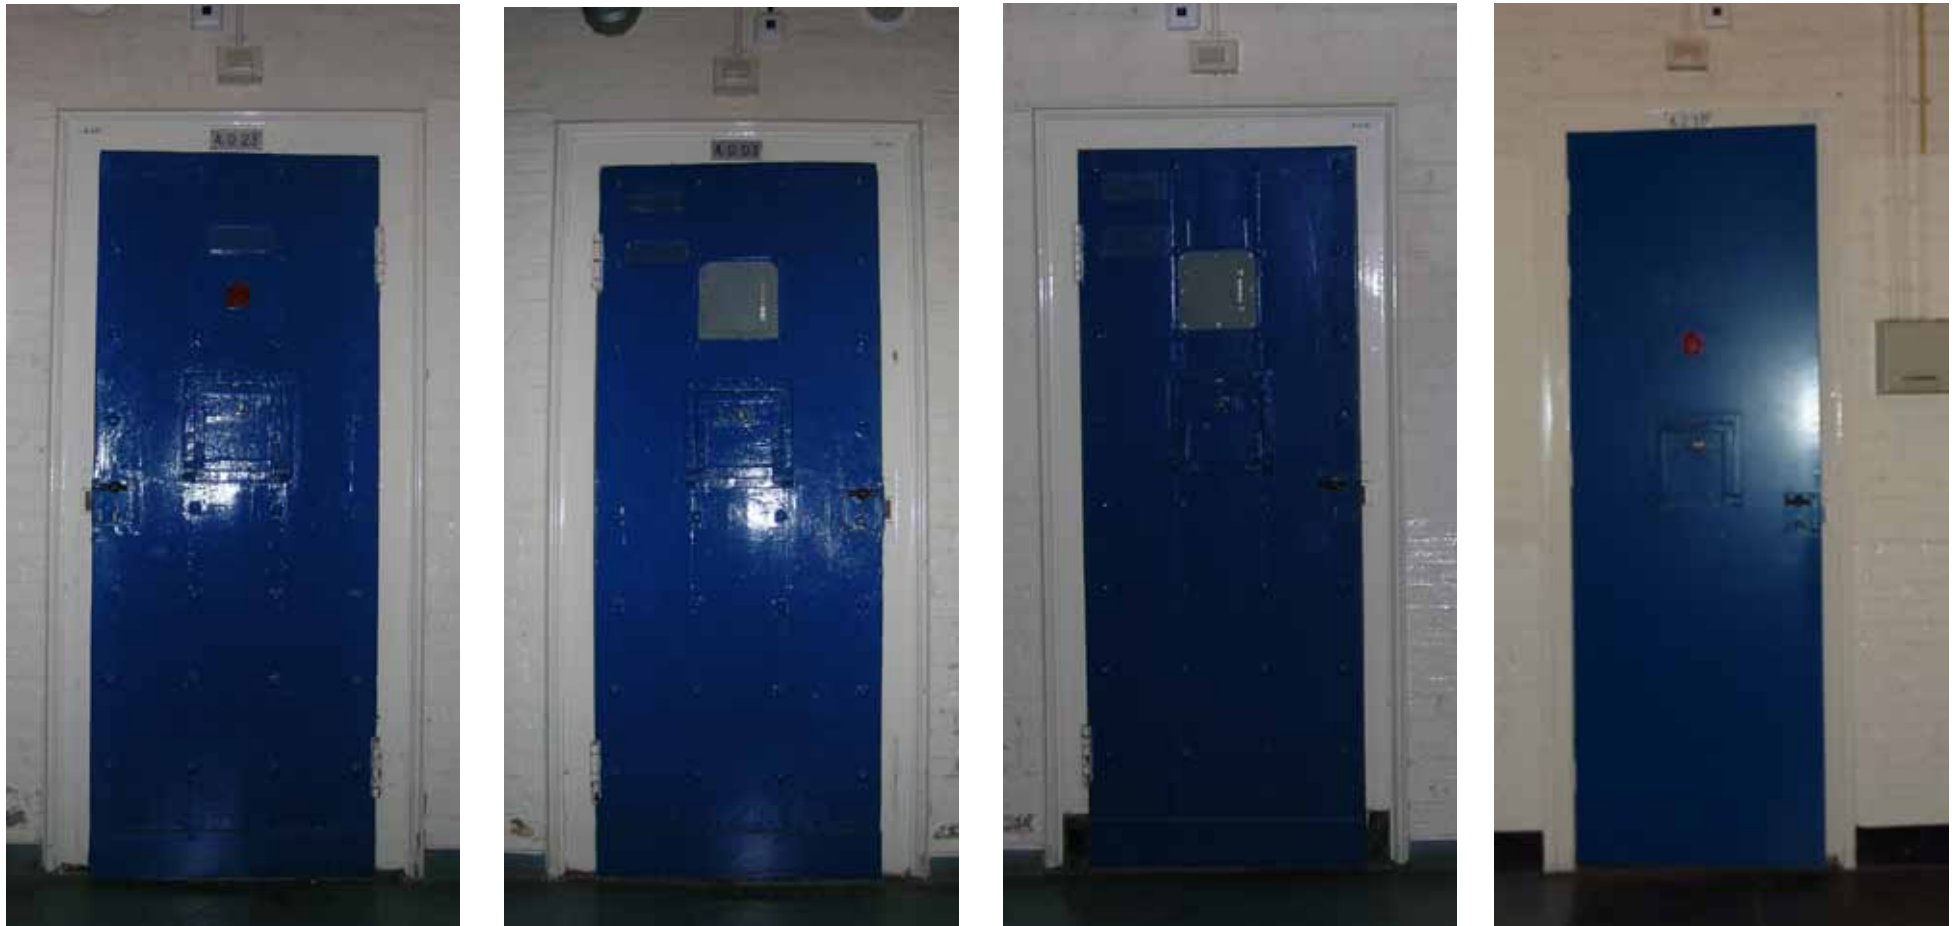
Afbeelding 25. Overzicht van de verschillende typen celdeuren in bouwdeel F. Geheel links een celdeur uit de bouwtijd met een kijkgat, schaftklep en (naam)kaartje. De deur rechts daarvan werd recent voorzien van een groter kijkgat met klep (1997?), die behalve bij de deuren van cellen A0.23 en A0.24 op de gehele begane grond werd aangebracht. In het tweede kwart van de 20^{ste} eeuw werden op de begane grond de gezamenlijke cellen aan de zuidzijde gesplitst tot individuele cellen (cellen A0.06 t/m A0.21). Hierbij plaatste men op de oorspronkelijke toegangen geïnspireerde deuren (derde deur van links), echter met toepassing met hardstenen neutjes onder de stijlen van de kozijnen. Vervolgens werden in 1964 op de eerste en tweede verdieping de cellen zuidelijk van de kruising gesplitst (zie Afbeelding 109 en Afbeelding 110) en in 1988 de overige cellen (zie Afbeelding 112 en Afbeelding 113). In 1964 werd nog gekozen voor een detaillering die min of meer gelijk was aan de uit de bouwtijd afkomstige deuren, maar in 1988 koos men voor een eenvoudiger vormgeving, zonder geprofileerde architraaflossen en gemetselde hanekam (geheel rechts).

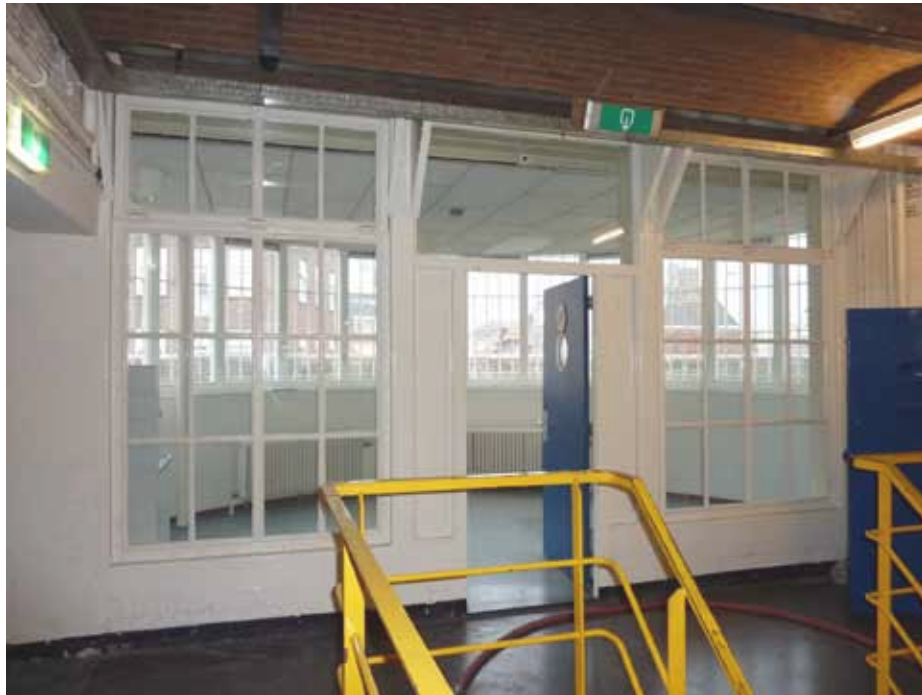
Afbeelding 26. Zicht op de pui in de noordelijke kopgevel ter hoogte van de eerste verdieping. Links en rechts zijn de oorspronkelijke stalen ramen, bestaande uit 16-ruits vaste onder- en 4-ruits naar binnen vallende bovenramen, nog aanwezig. Het middelste gedeelte van het venster werd vervangen (1988) door een houten pui die toegang geeft tot de achterliggende toezichtruimte (A1.26).

De *noordwand* bezit op de begane grond een houten pui (1988) onder een segmentboog, op de plaats waar zich vroeger de doorgang naar de wandelplaatsten bevond. Ter hoogte van de eerste verdieping bevindt zich een hardstenen pui (Afbeelding 26) met links en rechts de oorspronkelijke stalen ramen, bestaande uit 16-ruits vaste onder- en 4-ruits naar binnen vallende bovenramen. Het middelste gedeelte van de pui is vervangen (1988) door een houten deur die toegang geeft tot de achterliggende toezichtruimte (A1.26). Op de tweede verdieping wordt de cellenhal afgesloten door een metselwerk wand, waarin zich de toegang naar de hal van de voormalige vrouwenvleugel bevindt. Voor deze wand werd een houten toezichtruimte geplaatst op een secundair aangebracht gedeelte van de galerij (beide 1988).

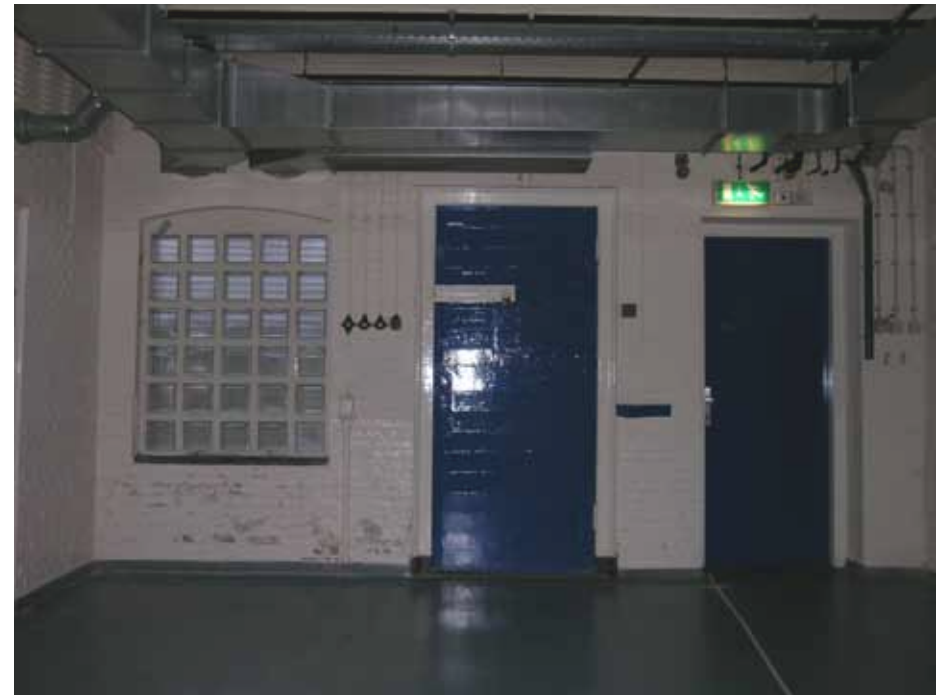
Afbeelding 27. Zicht op de zuidelijke kopgevel ter hoogte van de begane grond. In het midden een buitendeur uit de bouwtijd (1891), met links daarvan een venster opgebouwd uit glazen bouwstenen (1964) en rechts een recente deuropening (1997) naar de daarachter gelegen gang (A0.38). Het venster links is voorzien van een segmentboogvormige rollaag en een hardstenen vensterbank. Ter plaatse van rechter deuropening bevond zich tot de vernieuwing van het sanitair (1997) een extra toilet.

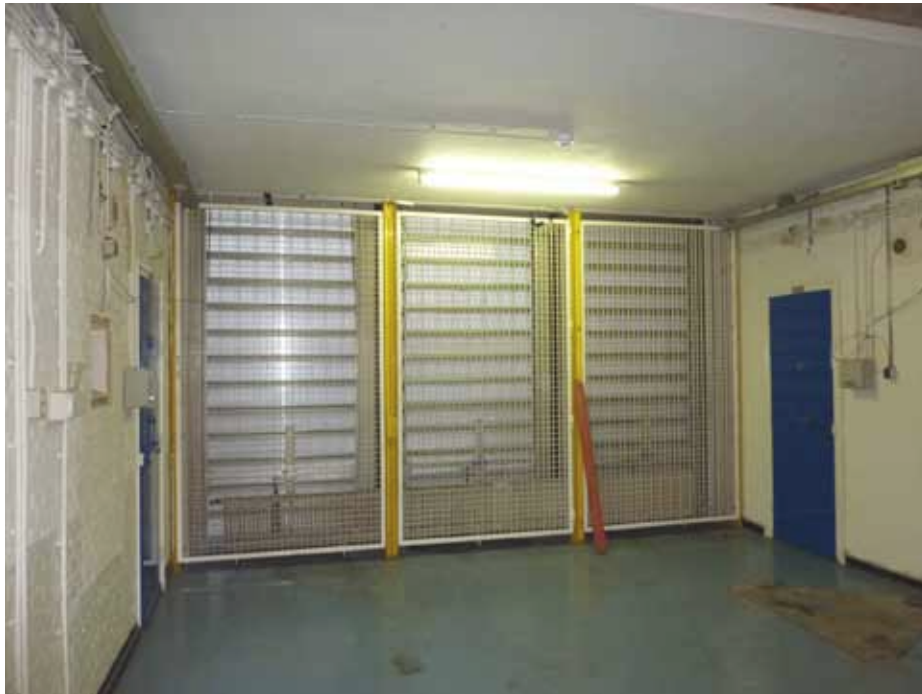
Afbeelding 28. Zicht op de zuidelijke kopgevel ter hoogte van de eerste verdieping. Ter hoogte van de eerste en tweede verdieping is een pui aangebracht in de kopgevel, die door twee verticale stijlen in drieën gedeeld wordt. In het onderste gedeelte van de pui bevinden zich in elk deel dertien horizontale lamellen (1988) uit geribt veiligheidsglas, die kunnen worden geopend ten behoeve van ventilatie van de hal. De vloer ter plaatse van deze gevel werd aangebracht in 1964 ten behoeve van het realiseren van toezichtruimten. Voorheen was dit deel van de cellenhal geheel open. De toegangen tot de cellen die op deze vloer ontsluiten, werden ingebroken bij het splitsen van de cellen in 1988.
