BLOKHUISPOORT te LEEUWARDEN

Bouwdeel F

Bouwhistorische documentatie

Vlaardingerbroek & Wevers - Utrecht, juni 2010

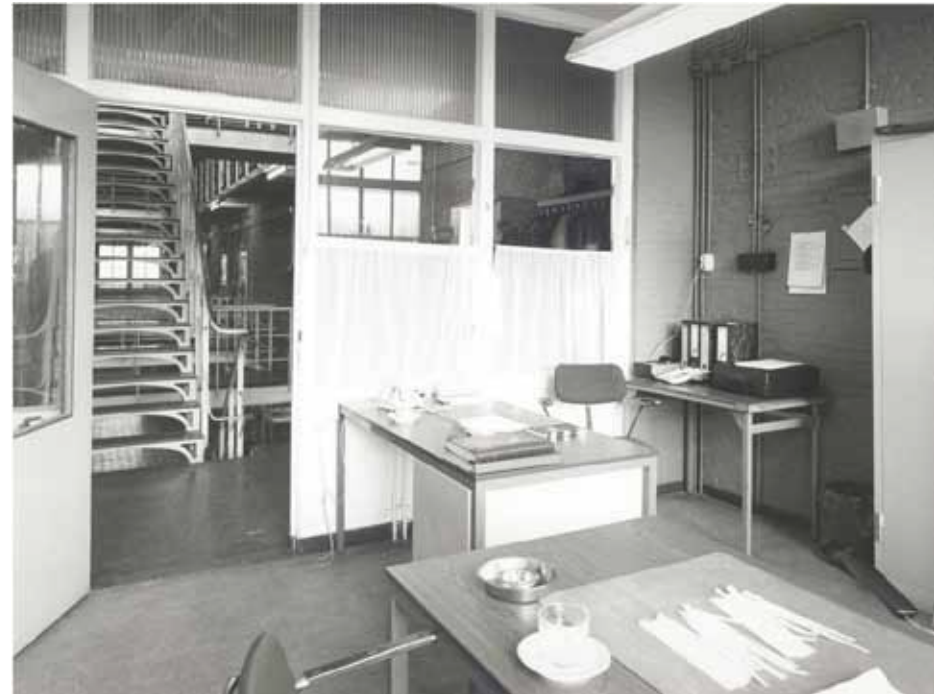
Afbeelding 29. Het bewaardersvertrek op de eerste verdieping aan de zuidzijde van de cellenhal in februari 1983, gezien richting het noorden. (vergelijk met Afbeelding 28) Foto: Collectie Beeldbank Leeuwarden, documentnr.: FD-BLHSPLB029.

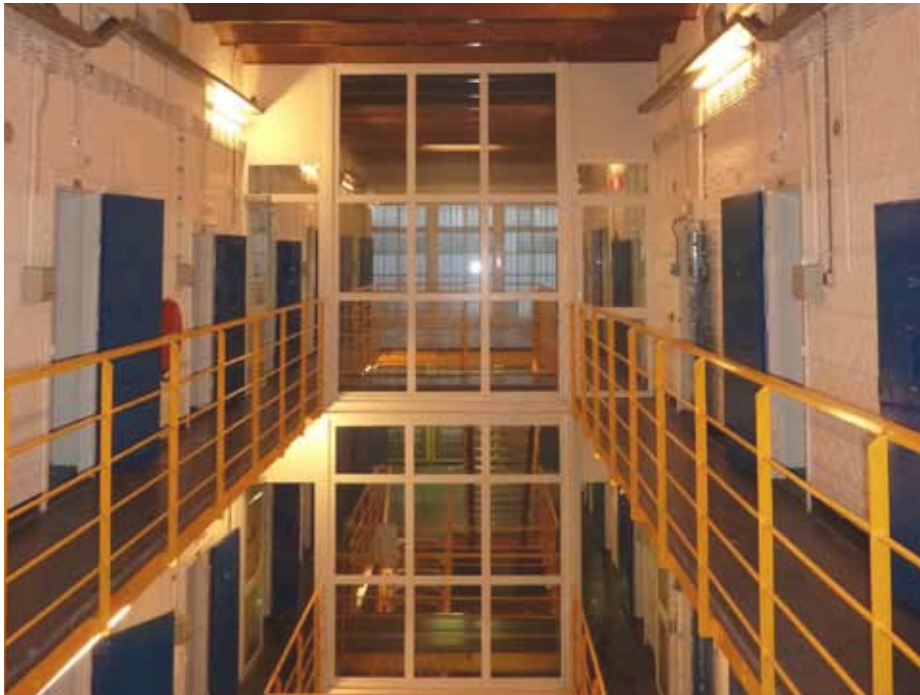
Afbeelding 30. Overzicht van de cellenhal in 2009. De scheidingswand (1997) op tweederde van de lengte deelt de cellenhal. Tijdens de verbouwing in 1988 werden de laatste gezamenlijke cellen in deze vleugel opgedeeld in individuele cellen, dit is duidelijk zichtbaar in het verschil in het aantal deuren dat op de galerijen uitkomt. (Vergelijk met Afbeelding 31).

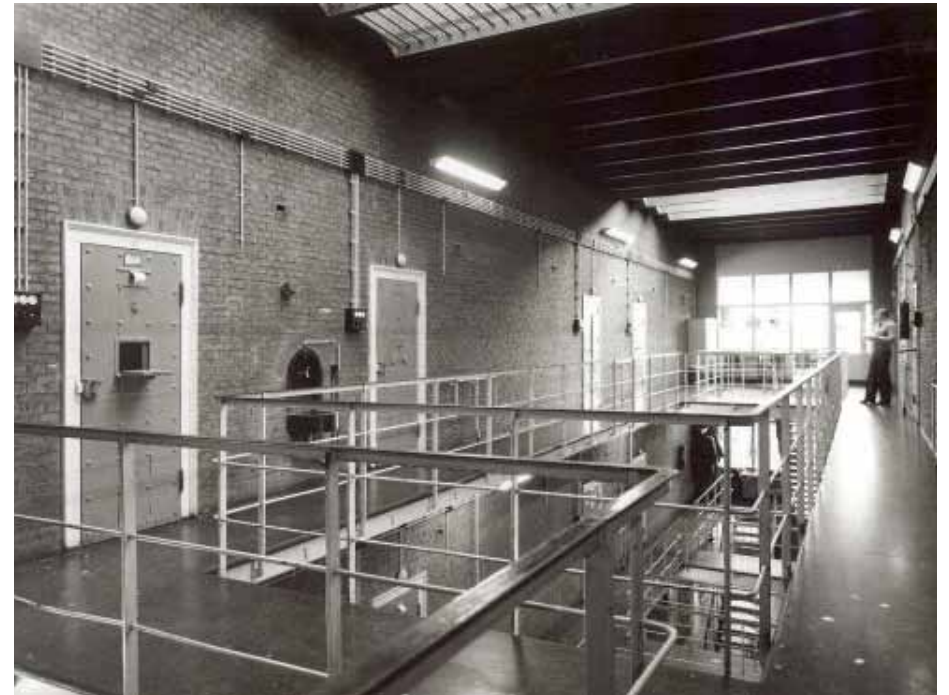
Afbeelding 31. Overzicht van de cellenhal in februari 1983, gezien richting het zuiden. Hier zijn de oorspronkelijke balustrades en de fonteintjes nog aanwezig. De wand naar de in 1964 gerealiseerde toezichtruimte werd in 1988 verwijderd. Foto: Collectie Beeldbank Leeuwarden, documentnr.: FDBLHSPLB025

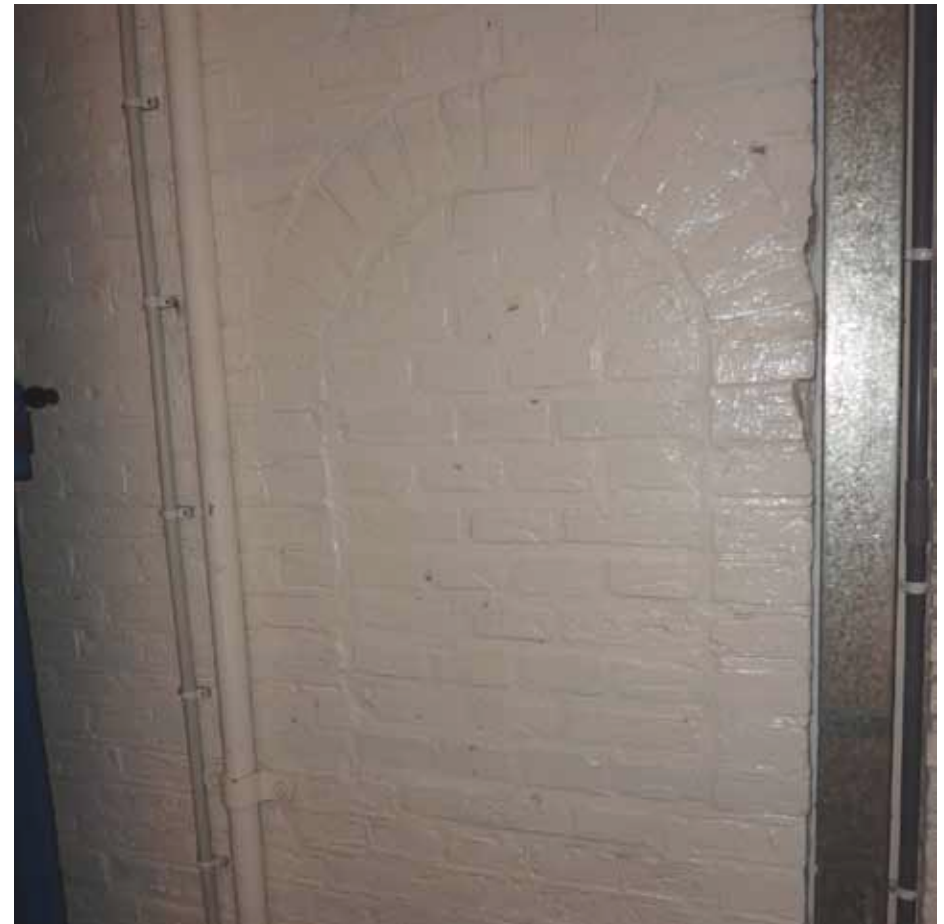
Afbeelding 33. Detail van één van de dichtgezette fonteintjes in de cellenhal (tussen cellen A1.06 en A1.07). In de sporing rechts van de dichtzetting (nu aluminium kabelgoot) bevond zich vroeger de aan- en afvoerleiding van de fonteintjes.

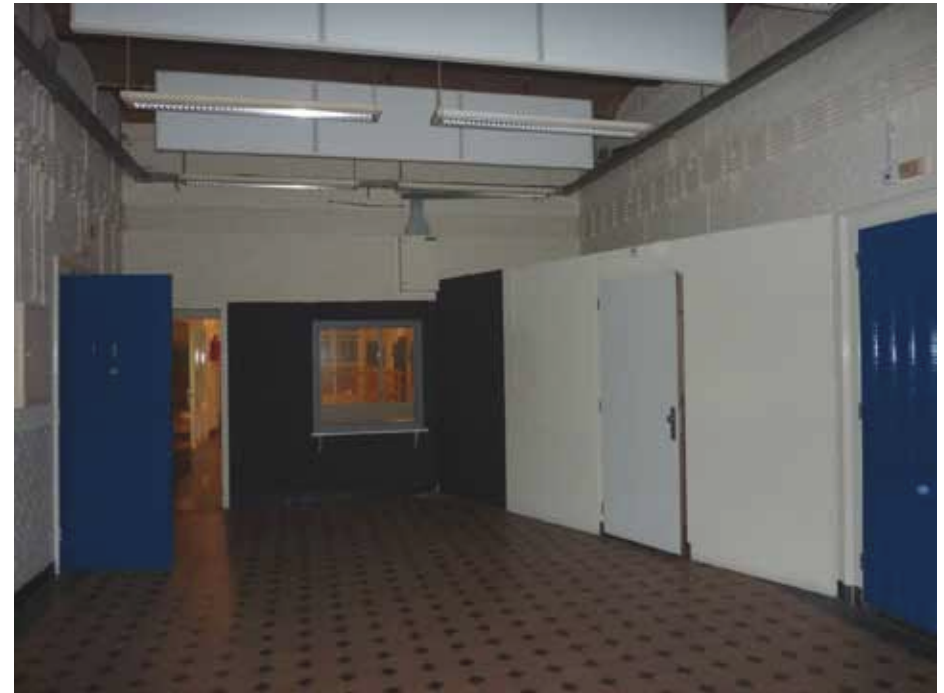
Afbeelding 34. Overzicht van ruimte A2.27 gezien richting het zuiden (cellenhal). In tegenstelling tot de vloer van cellenhal A0.29, werd deze vloer niet voorzien van een gietvloer. Rechts is een driehoekige bergruimte aangebracht (1997).

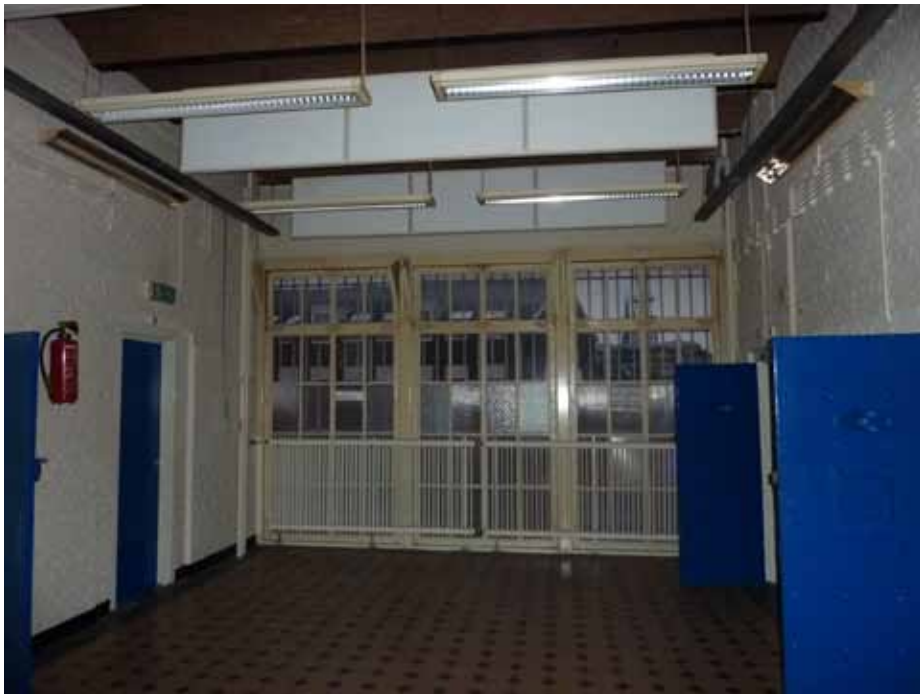
Afbeelding 35. Overzicht van ruimte A2.27 gezien richting het noorden (kopgevel). Hier bevinden zich de oorspronkelijke stalen ramen nog in het venster in de kopgevel.

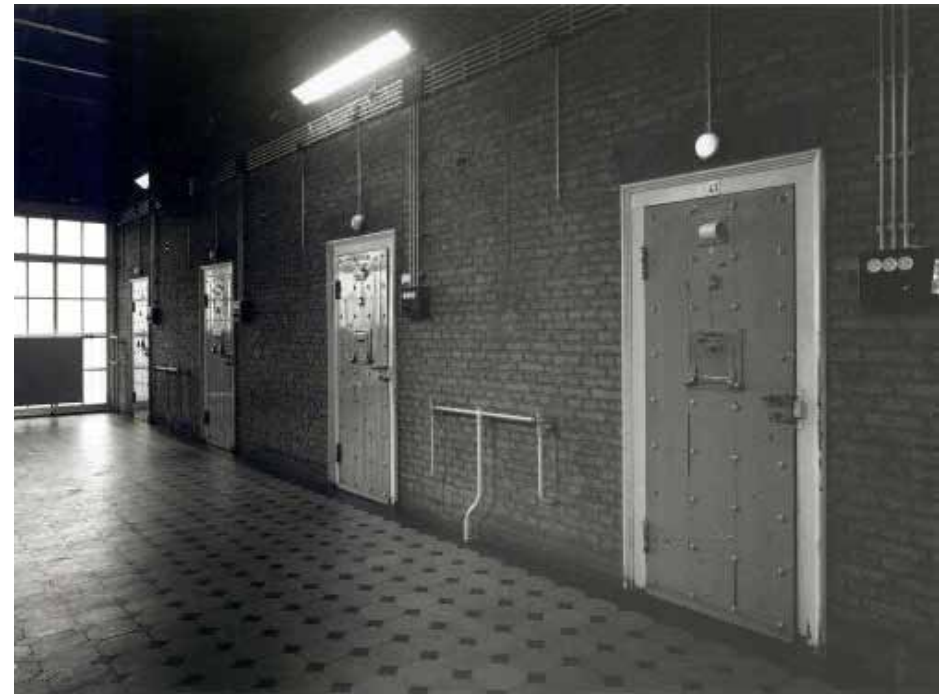
Afbeelding 36. Overzicht van de voormalige vrouwenafdeling in februari 1983, gezien richting het noorden. De schoon metselwerk wanden waren nog niet wit gesausd (1988). De rode baksteen van de plint en de hanekammen tekent zich af in de donkerdere kleur. Foto: Collectie Beeldbank Leeuwarden, documentnr.: FDBLHSPLB028

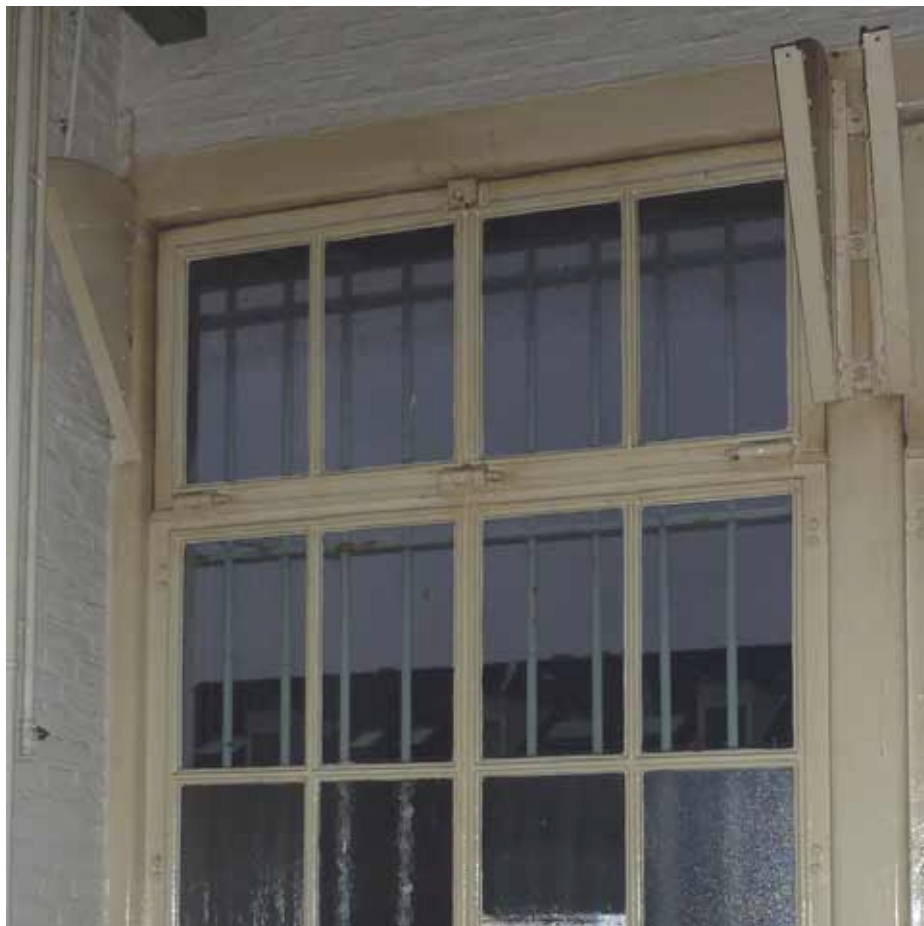
Afbeelding 37. Detail van de binnenzijde van de stalen ramen in het venster ter hoogte van de tweede verdieping (A2.29), bestaand uit 16-ruits vaste onder- en 4-ruits naar binnen vallende bovenramen. De ramen zijn uitgevoerd met een verzwaarde middenstijl, zijn voorzien van een oijef en bezitten ruiten in diverse kleuren en soorten glas.

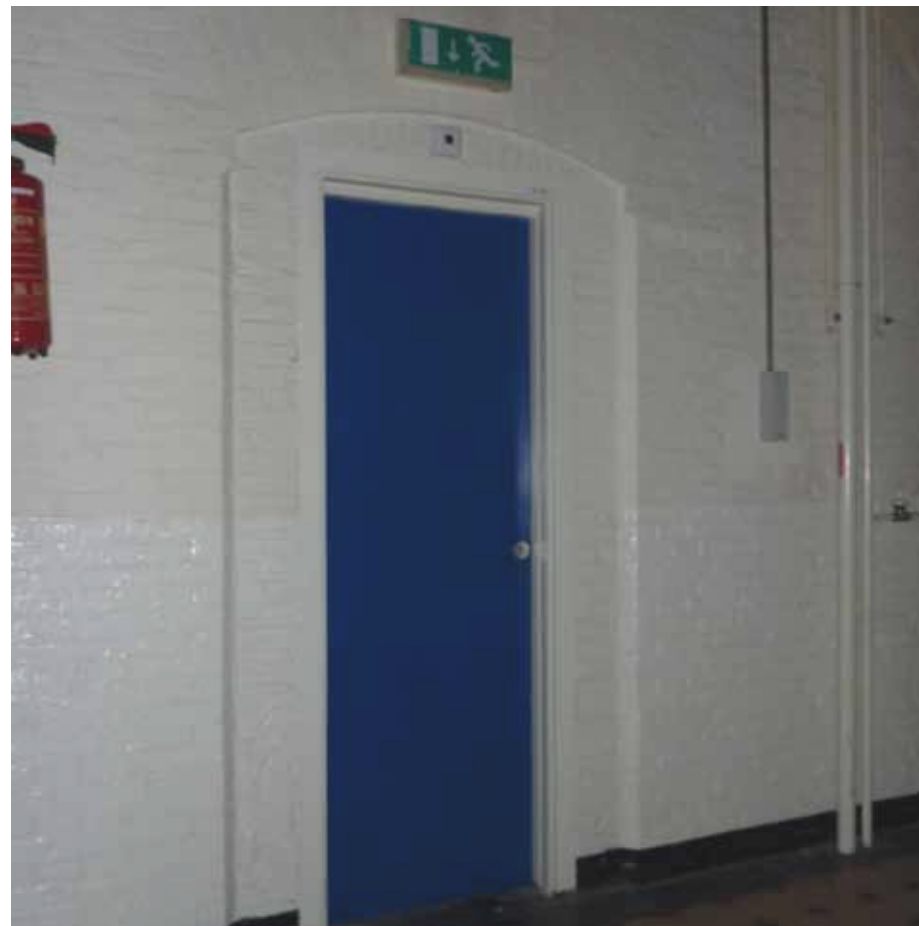
Afbeelding 38. De doorgang tot het voormalige trappenhuis (ruimte A2.28). De gemetselde doorgang is voorzien van vellingkanten, wordt afgesloten door een segmentboog en was mogelijk open (zie Afbeelding 109). In 1988 werd de doorgang versmald en voorzien van een deur.

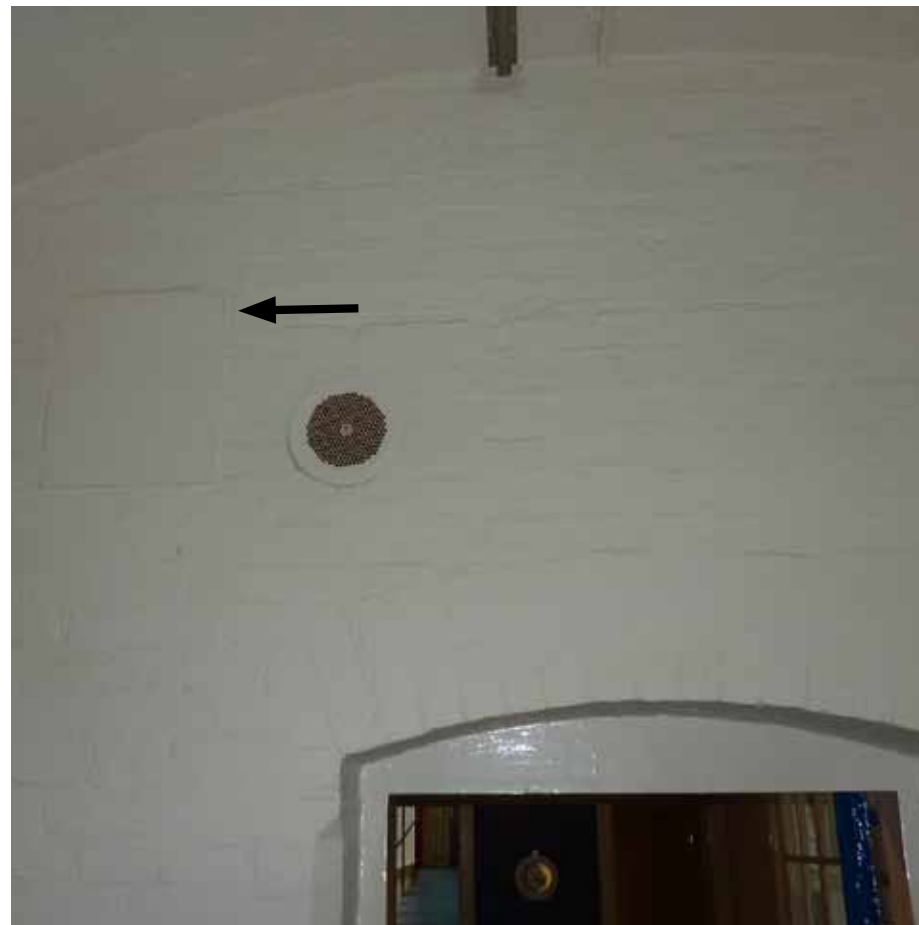
Afbeelding 41. Detail van voorgaande afbeelding. Het houten kozijn van de celdeur bevindt zich in een gemetselde doorgang die wordt overspannen door een segmentboog. De hoeken van het metselwerk zijn voorzien van vellingkanten, beëindigd door kappelletjes. Boven de deur is een ronde (ventilatie)opening aangebracht met links daarvan de dichtgezette oorspronkelijke rechthoekige ventilatieopening (ter plaatse van de pijl).

De toegang tot de cel bestaat uit een dikke houten deur met kijkgat en schaffklep in de *zuidwand*. Aan de binnenzijde is de deur bekleed met een stalen plaat. De gemetselde deuropening is voorzien van vellingkanten en wordt overspannen door een segmentboog met daarboven een ronde ventilatieopening en de - nu dichtgezette - rechthoekige, oorspronkelijke ventilatieopening (zie Afbeelding 41 en pagina 13, *fase 1*). Aan de rechter zijde van deze wand bevindt zich een aan de onderzijde wit betegelde (1997) installatieschacht, waartegen een roestvrijstalen gecombineerd wastafel- en toiletmeubel (1997) is geplaatst². Aan de bovenzijde van de verder

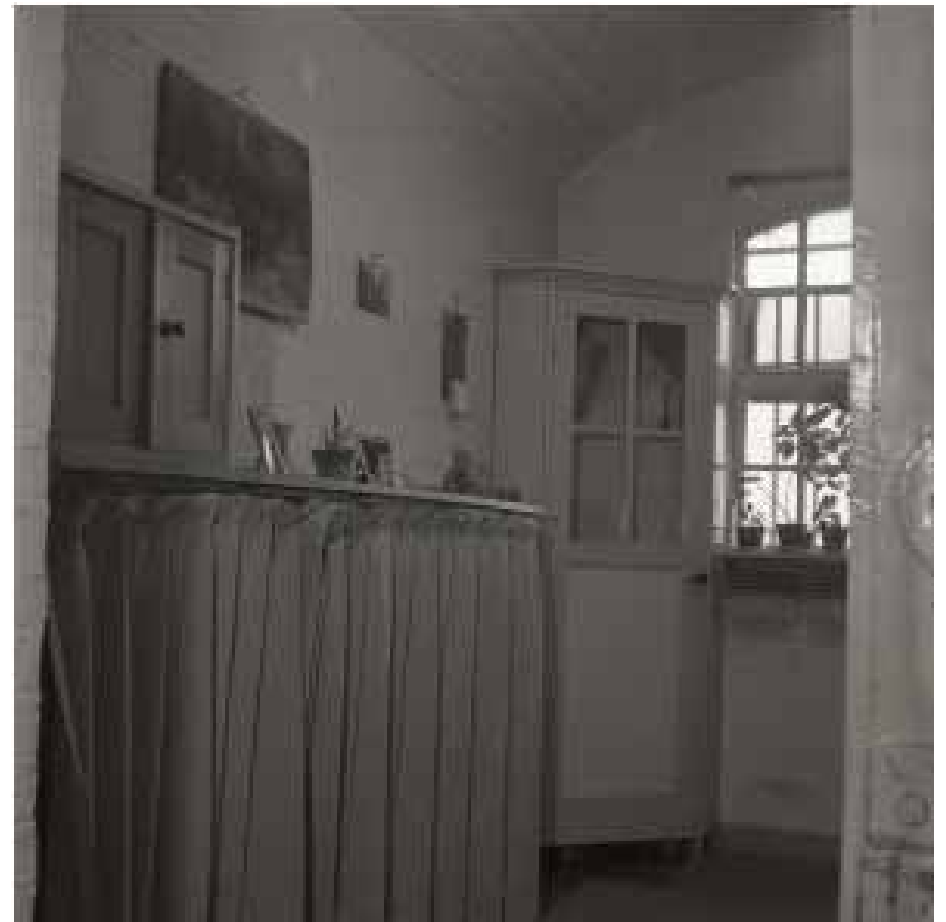
Afbeelding 43. Interieur van één van de cellen in 1959. Deze afbeelding geeft een beeld van de inrichting van de cel. Achter het gordijn bevond zich een opklapbed. De kast (1948) links van het venster onttrok het privaat aan het zicht. Foto: Collectie Beeldbank Leeuwarden, documentnr.: BDO0588

Uit de topografische afbeeldingen kan afgeleid worden dat tussen 1930 en 1948 een verbouwing heeft plaatsgevonden. Hierbij werden celramen in de buitengevels naar beneden toe verlengd en van bijpassende ijzeren roedenramen voorzien. Tijdens deze modernisering werden tevens de interieurs van de cellen wit gesausd en van een nieuwe inrichting voorzien met opklapbed en af te sluiten privaat (Afbeelding 43).

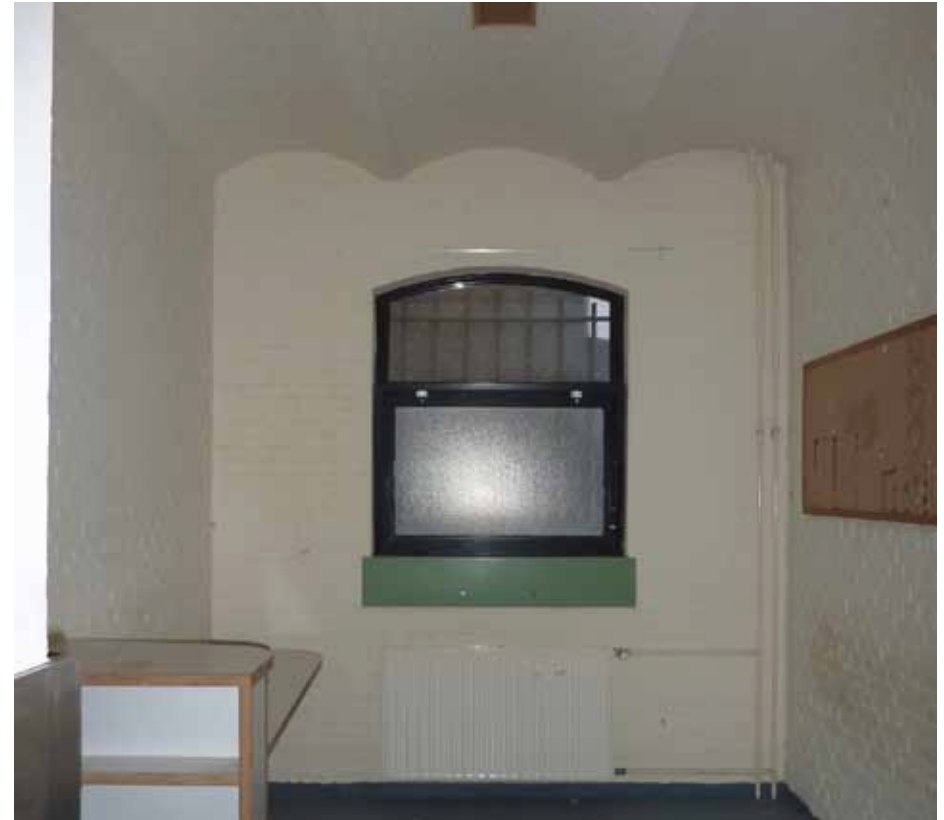
Afbeelding 44. Overzicht van ruimte A1.08 gezien richting de buitengevel. De van oorsprong gezamenlijke cellen bezaten de dubbele oppervlakte en werden door middel van troggewelfjes op stalen binten overspannen.

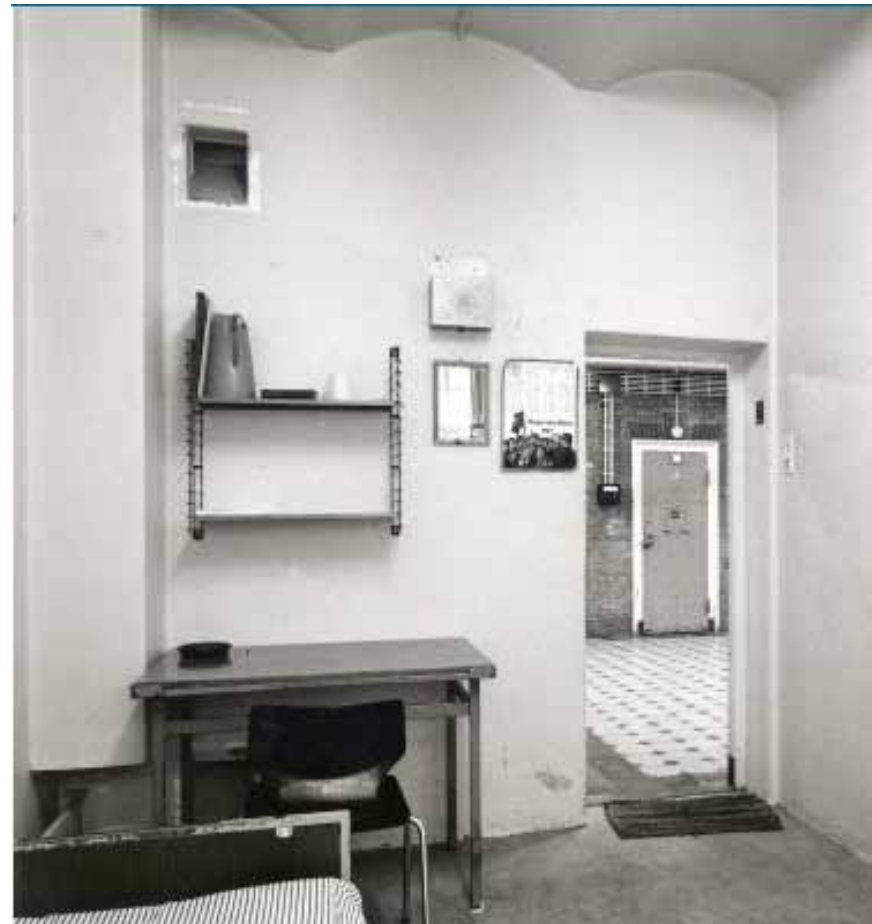
Afbeelding 46. Interieur van één van de cellen in bouwdeel F in februari 1983. Links zijn - onder het bureau en boven naast de schacht - de oorspronkelijke ventilatieopeningen nog zichtbaar (zie pagina 13, fase 1 en Afbeelding 102). Foto: Collectie Beeldbank Leeuwarden, documentnr.: FDBLHSPB020

Installatietechnisch werd de nieuwe cellenvleugel van diverse moderne installaties voorzien. Voor alle verblijfsvertrekken werden ventilatiekokers (Afbeelding 102) ingemetseld, *‘reikende van 0,12 m boven den vloer van het vertrek tot nagenoeg onderkant dakbeschof’*. De rechthoekige kokers hadden een mondstuk onder en boven in het vertrek, voorzien van een gesmede klep van plaatijzer. Tegen de gevels werden gegoten ijzeren gootpijpen van rond 10 cm bevestigd. Vanuit het administratiegebouw diende een gasleiding te worden aangebracht ten behoeve van gasverlichting voor zowel de gemeenschappelijke vertrekken als de individuele cellen. Het pand kreeg de voor de late 19^{de} eeuw gebruikelijke loden waterleidingen, echter voorzien van een tinnen binnenvoering. In de cellenvleugel werden de drie fonteintjes op de gaanderijen voorzien van koperen taylor fonteinkranen. In het gebouw werden voorts nog twee kranen ten behoeve van de verwarmingstoestellen in de stookkeldertjes en twee kranen voor de badtoestellen aangebracht. Verder werden drie schelinrichtingen - één voor elke afdeling - met nummerborden in eikenhouten kastjes geplaatst.

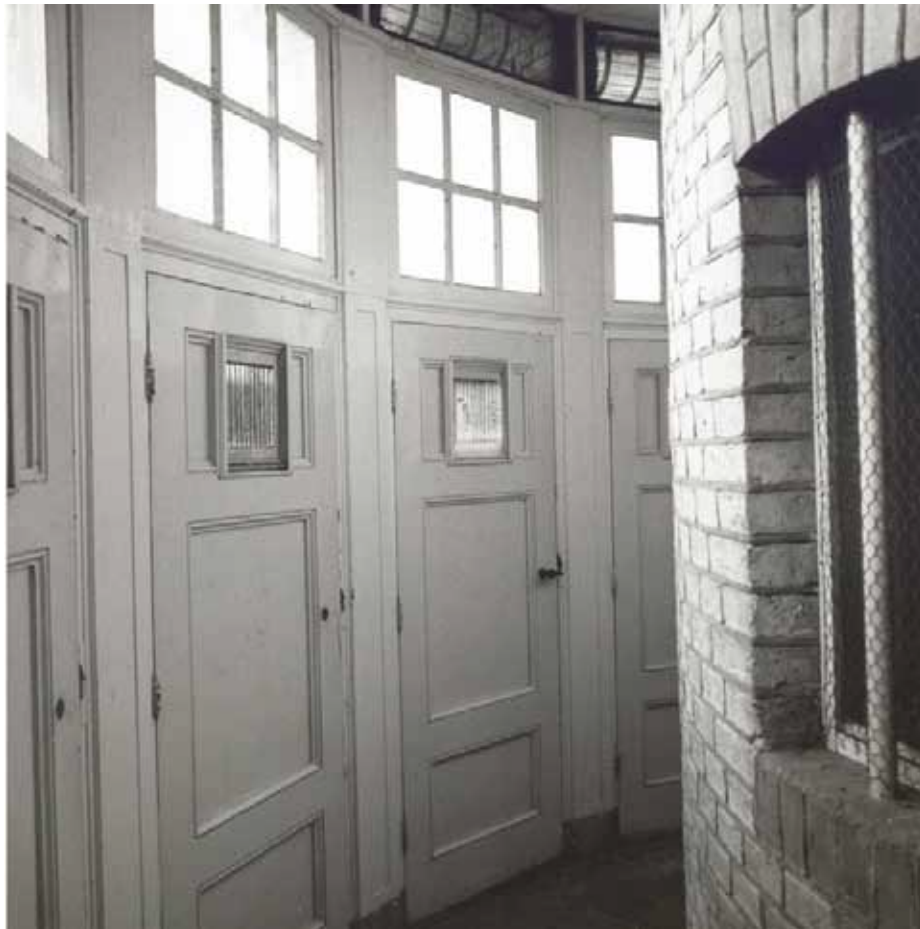
Afbeelding 48. Overzicht van ruimte A0.26a gezien richting het oosten in februari 1983. Aan de linker zijde is de gesegmenteerde pui met daarin de paneeldeuren met 6-ruits bovenlichten zichtbaar. De wand rechts werd in 1988 verwijderd bij het slopen van zes van de acht luchtplaatsen. Foto: Collectie Beeldbank Leeuwarden, documentnr.: FDBLHSPLB022

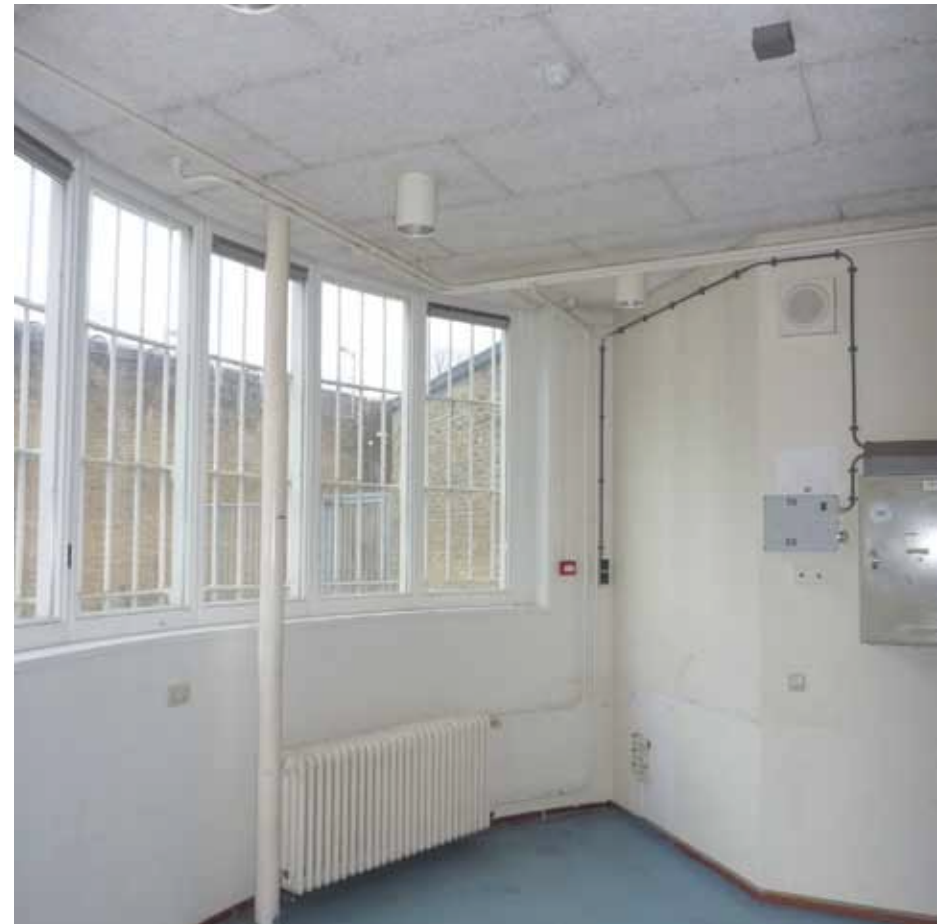
Afbeelding 50. Overzicht van ruimte A0.26 gezien richting het oosten. De wand rechts is de zijwand van één van de twee overgebleven wandelplaatsen. Deze luchtkooien werden in 1988 grotendeels verwijderd, waarna de twee halfronde bewakersruimten werden gerealiseerd.

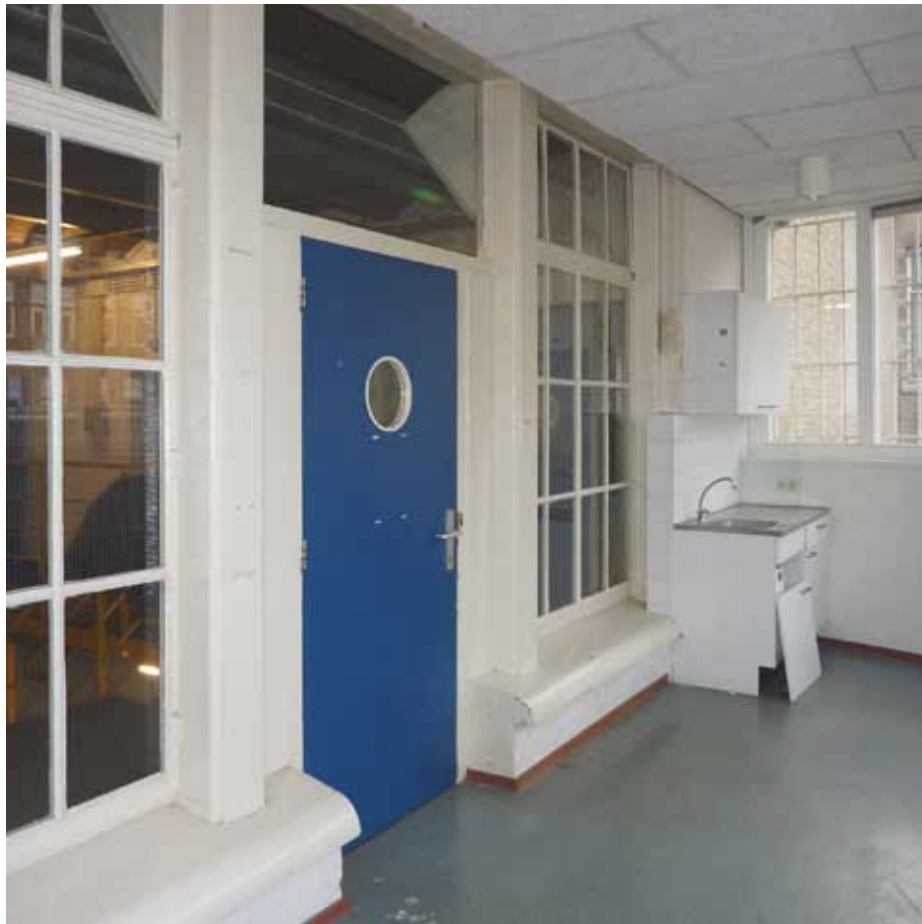
Afbeelding 51. Overzicht van ruimte A1.26 gezien richting het westen. Ten behoeve van de toegang tot de bewakersruimte werd de borstwering onder het middelste deel van het grote venster in de noordelijke kopgevel doorgebroken. Hierbij werden tevens de stalen vensters vervangen voor een 'patrijspoortdeur'. Links en rechts van de deur bleef het venster behouden, inclusief onderdorpel.

De afscheiding met de cellenhal aan de *zuidzijde* wordt op de begane grond gevormd door een houten pui (1988) onder een dubbele segmentboog. De pui is voorzien van draadglas. Ter hoogte van de eerste verdieping bestaat de afscheiding uit de onderste helft van het grote venster in de noordelijke kopgevel (zie Afbeelding 51). Links en rechts van de toegang zijn de oorspronkelijke stalen ramen - bestaande uit 16-ruits vaste onder- en 4-ruits naar binnen vallende bovenramen - nog aanwezig. Het middelste gedeelte van het venster werd vervangen (1988) door een houten pui. Ook hier zijn de ramen voorzien van draadglas. De muurdammen links en rechts van de puien bestaan uit wit gesausd schoon metselwerk in kruisverband met geknipte voegen.

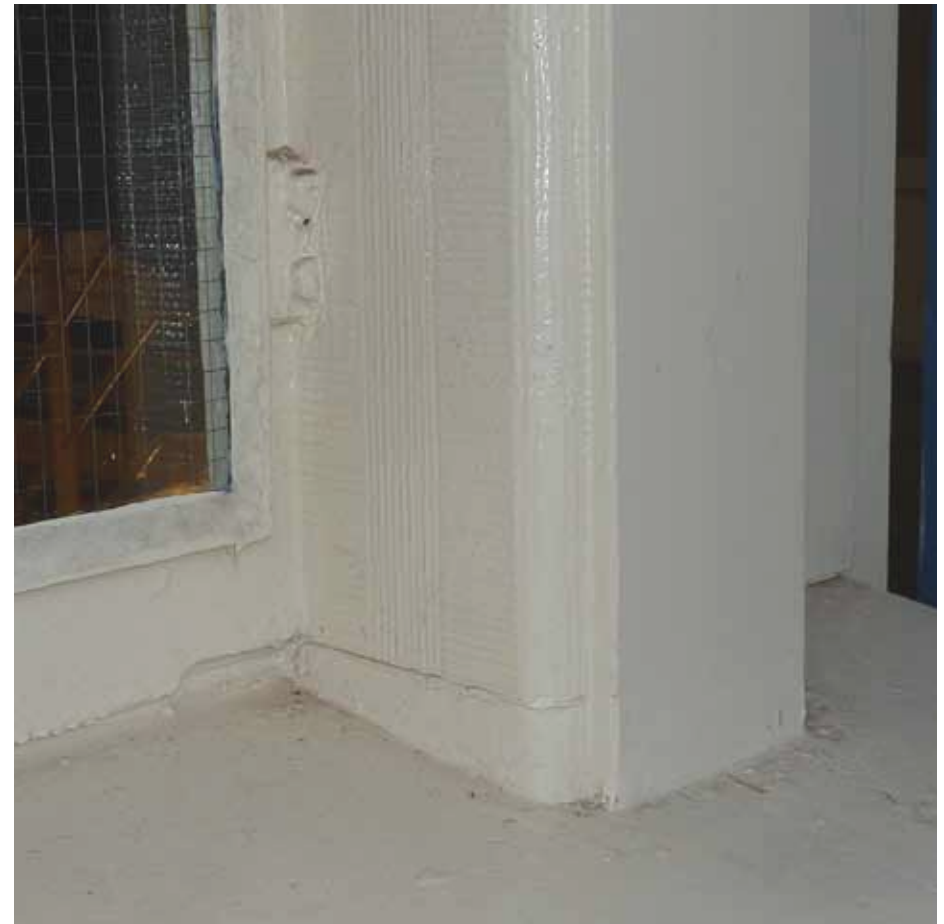
Afbeelding 52. Detail van de onderzijde van het twee bouwlagen hoge venster in de noordelijke kopgevel. De hardstenen stijlen (1891) zijn gefrijnd en sluiten middels een loodstrook aan op de hardstenen onderdorpel. De stalen ramen werden voorzien van draadglas (1988).

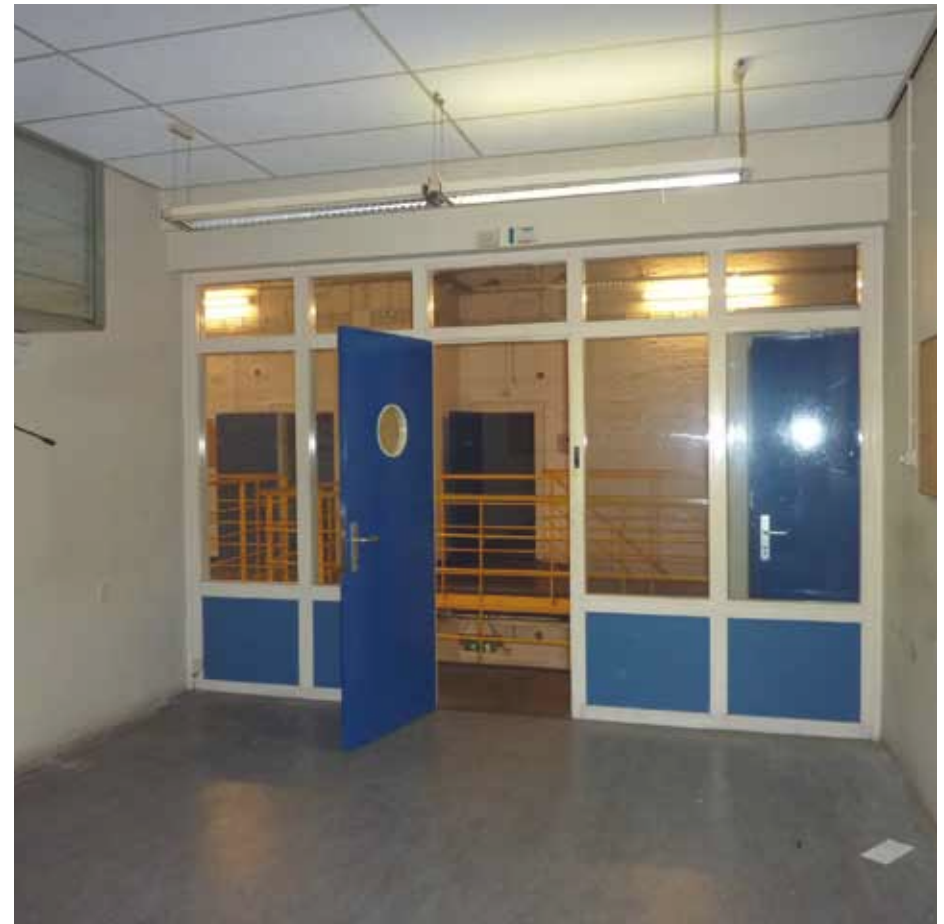
Afbeelding 53. Overzicht van ruimte A2.26 gezien richting het westen (de cellenhal). De pui werd in 1988 ingebracht ten behoeve van het toezichthouden op de cellenhal. De westwand van de voormalige gezamenlijke ziekencel werd hierbij grotendeels verwijderd (vergelijk met Afbeelding 95).

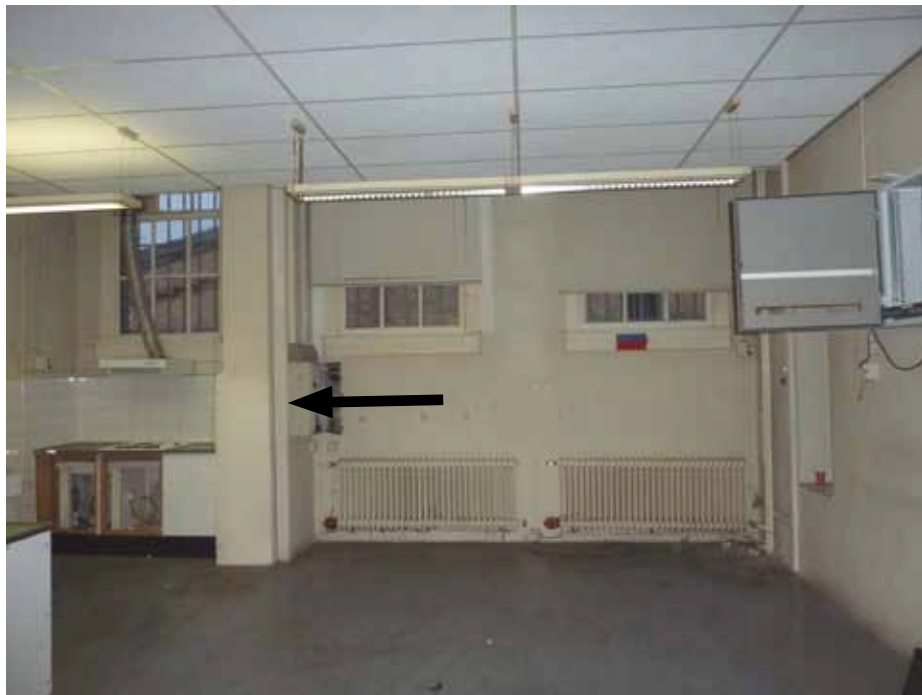
Afbeelding 54. Overzicht van ruimte A2.26 gezien richting het oosten (de buitengevel). Op deze afbeelding is de voormalige scheidingswand zichtbaar. Deze wand werd ten behoeve van de bewakersruimte in 1988 verwijderd. De linker ruimte was oorspronkelijk ingericht als keuken voor de woning van de bewaardster en de ruimte rechts was de gezamenlijke ziekencel. Het verschil in functie tussen beide ruimten is af lezen in de detaillering van de vensters (zie Afbeelding 55).

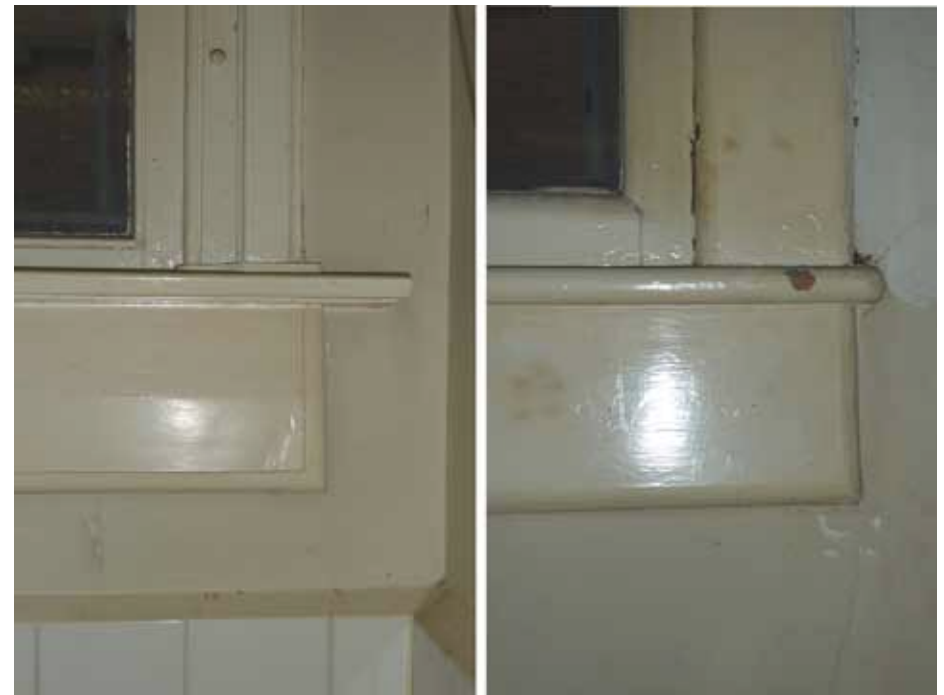
Afbeelding 55. Detail van de rechter onderhoek van het meest linker en één van de rechter vensters op de voorgaande afbeelding. Het linker venster bevond zich in de keuken van de bewaardster en kent een rijkere detaillering dan het eenvoudiger uitgevoerde venster in de voormalige ziekencel. Het linker venster bezit geprofileerde architraaflijsten die door middel van een houten neut aansluiten op de vensterbank.

De *noordwand* bezit één langgerekt houten 1-ruits venster (1988) met ventilatierooster. In de *oostwand* zijn drie 9-ruits schuifvensters aangebracht, waarvan de meest linker een rijkere detaillering kent dan de overige twee vensters (zie Afbeelding 55). In de *zuidwand* bevindt zich eenzelfde langgerekt venster (1988) als in de noordwand. De afscheiding met de cellenhal aan de *westzijde* wordt gevormd door een houten pui (1988). De pui is voorzien van draadglas en een patrijspoortdeur.

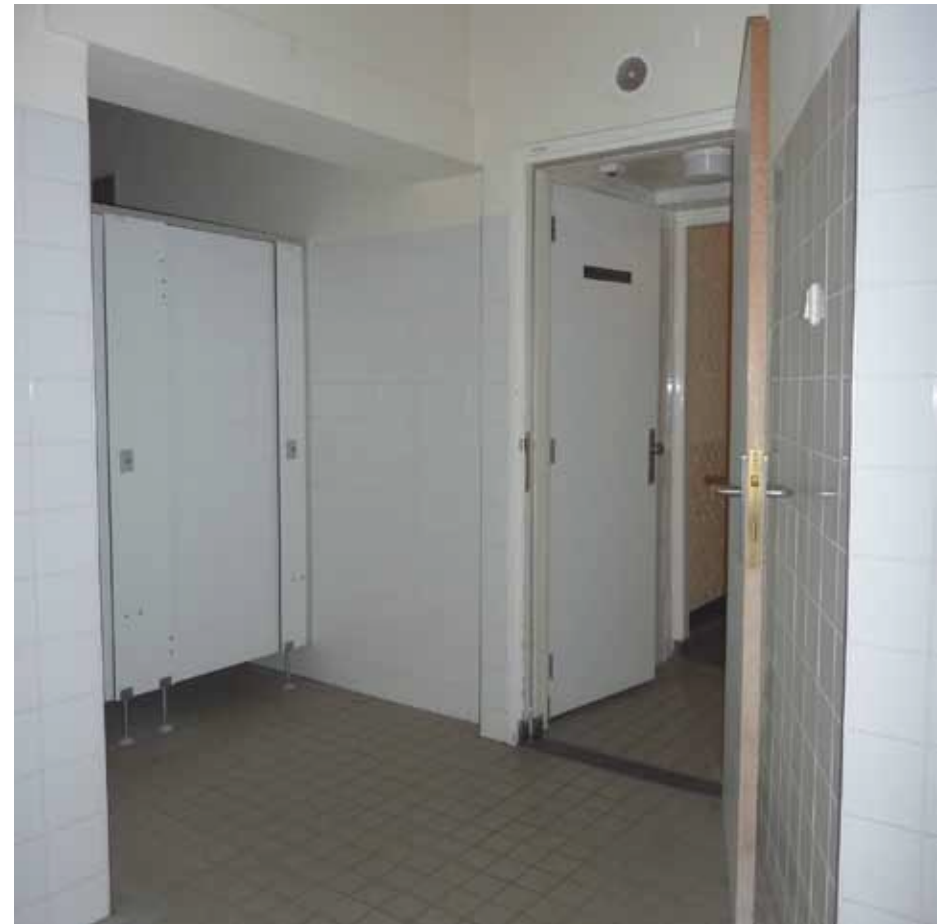
Afbeelding 56. Overzicht van ruimte A2.31 gezien richting het oosten (de cellenhal). De deur links in de doorgang leidt naar de liftmachinekamer (1997).

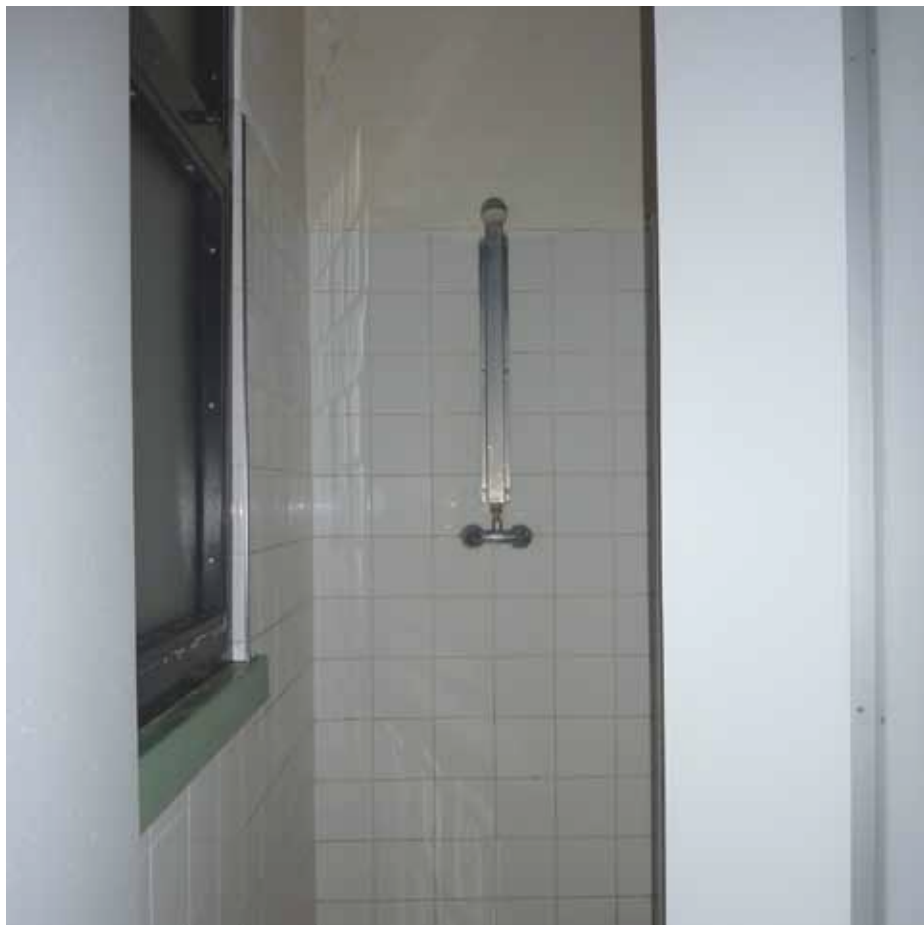
Afbeelding 57. Zicht in één van de douches. De douches zijn van elkaar gescheiden middels trespa schermen.

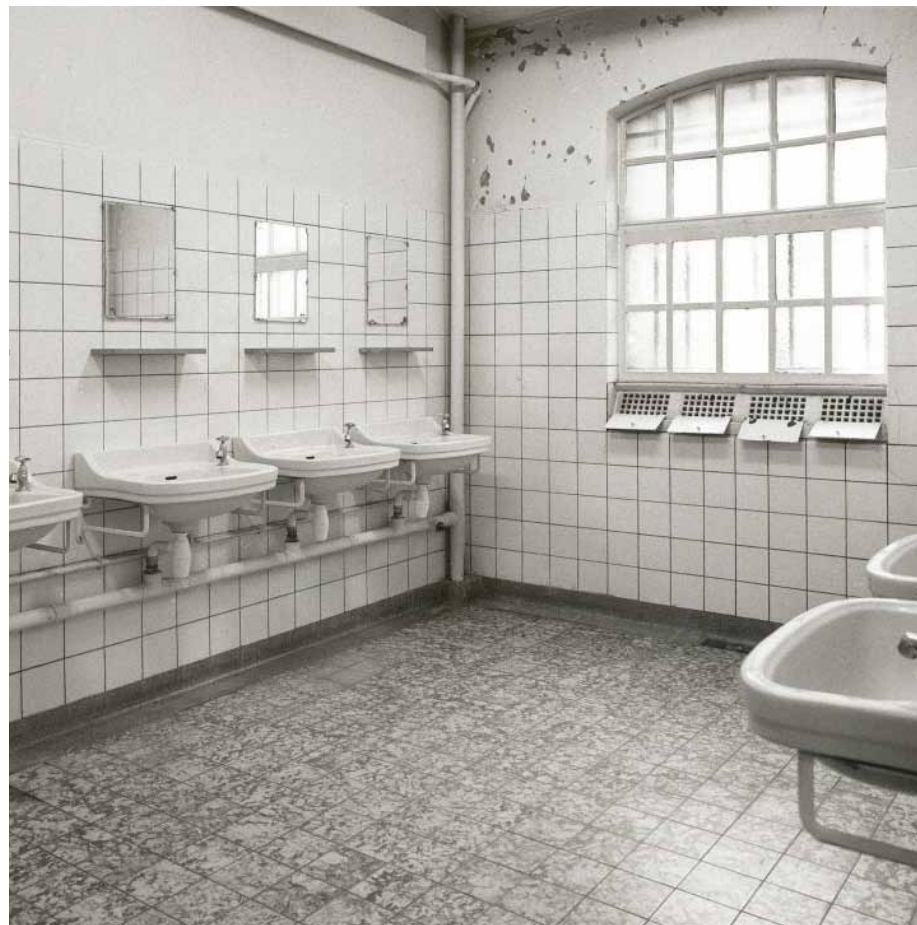
Afbeelding 58. Overzicht van het interieur van één van de wasruimten, zoals deze in 1964 werden gerealiseerd in bouwdeel F. Foto: Collectie Beeldbank Leeuwarden, documentnr.: FDBLHSPL024

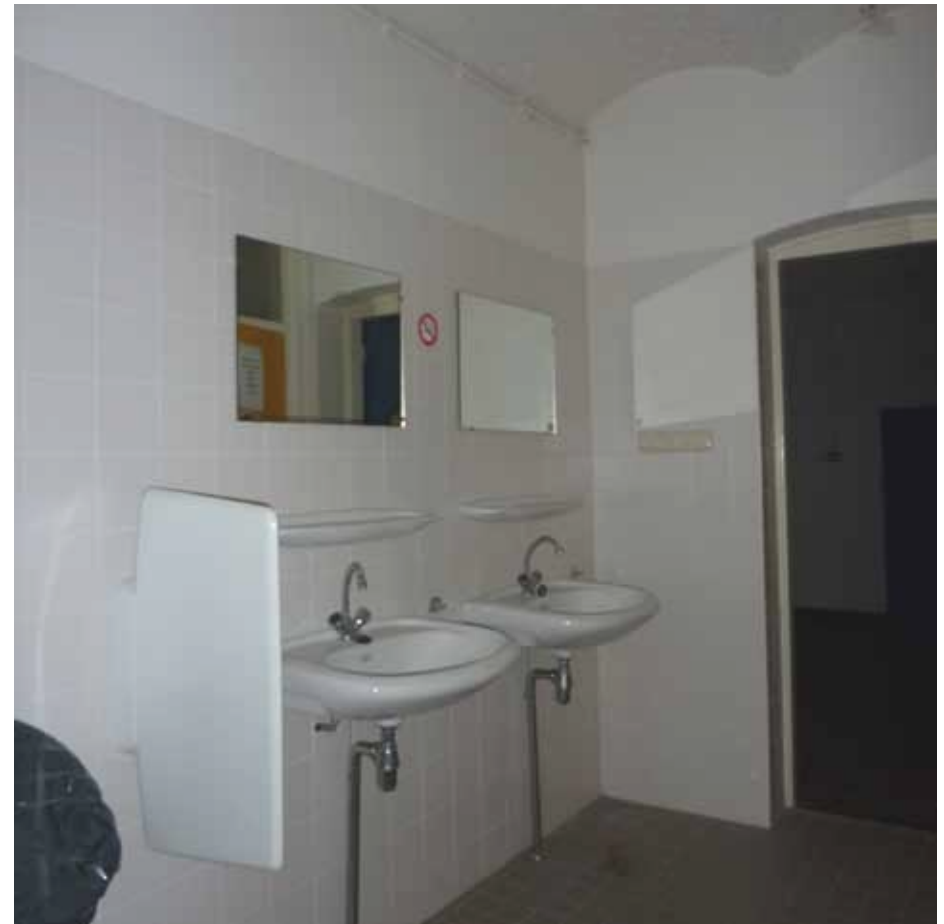
Afbeelding 59. Overzicht van ruimte A2.18 gezien richting het oosten (de aparte cellenhal). Deze sanitaire ruimte werd rond 1997 gerealiseerd ten behoeve van de afgezonderde afdeling op de tweede verdieping aan de noordzijde.

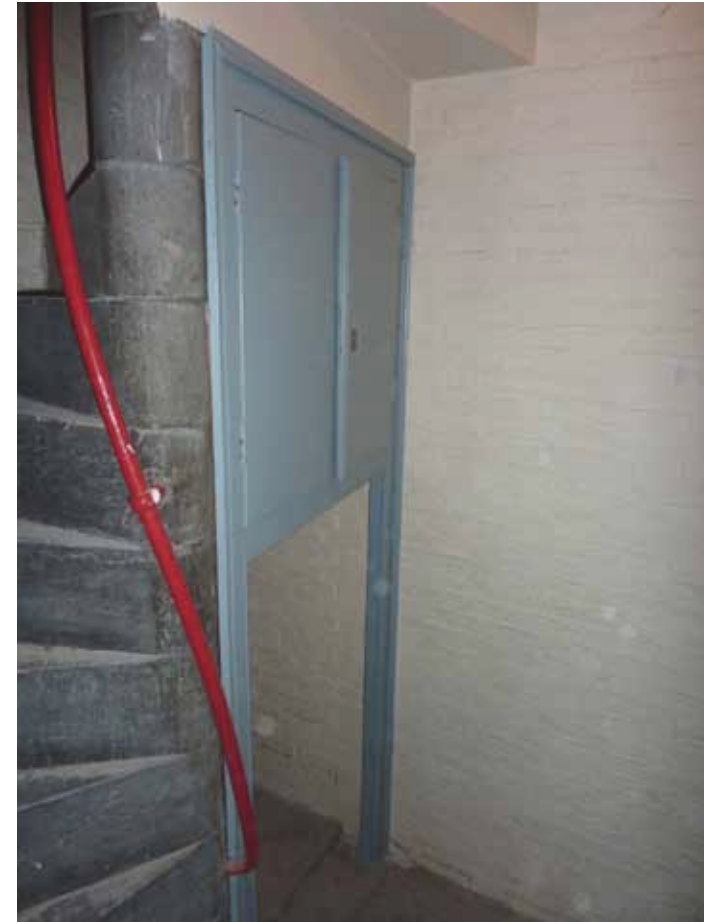
Afbeelding 61. Zicht op de kast onder de hardstenen spiltrap op de begane grond van de traptoren. De aan de bovenzijde door middel van twee deuren af te sluiten kast stamt uit de bouwtijd. De stijlen zijn voorzien van eenvoudig geprofileerde lijsten en de deuren van scharnieren met oud-hollandse knop.

Ter hoogte van de begane grond is onder de spiltrap een houten kast (1891) aangebracht, aan de bovenzijde voorzien van twee deuren die zijn opgehangen door middel van scharnieren met oud-hollandse knop.
