BLOKHUISPOORT te LEEUWARDEN

Bouwdeel F

Bouwhistorische documentatie

Vlaardingerbroek & Wevers - Utrecht, juni 2010

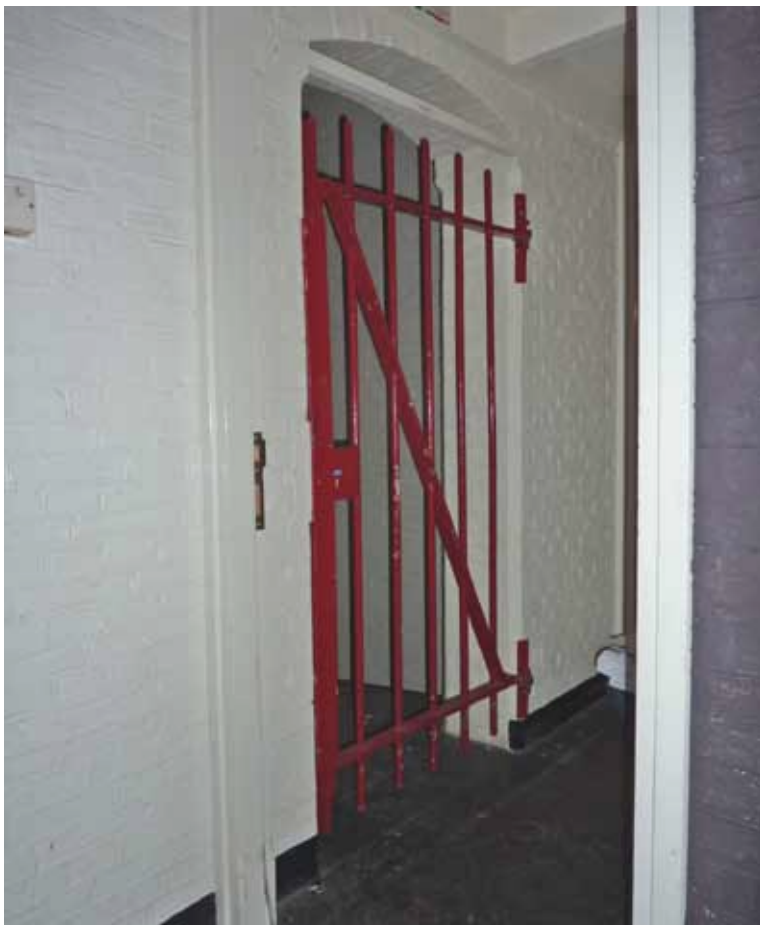
Afbeelding 62. Zicht op het hekwerk dat het trappenhuis ter hoogte van de tweede verdieping afsluit. Via het trappenhuis was de aparte afdeling aan de noordzijde afzonderlijk bereikbaar.

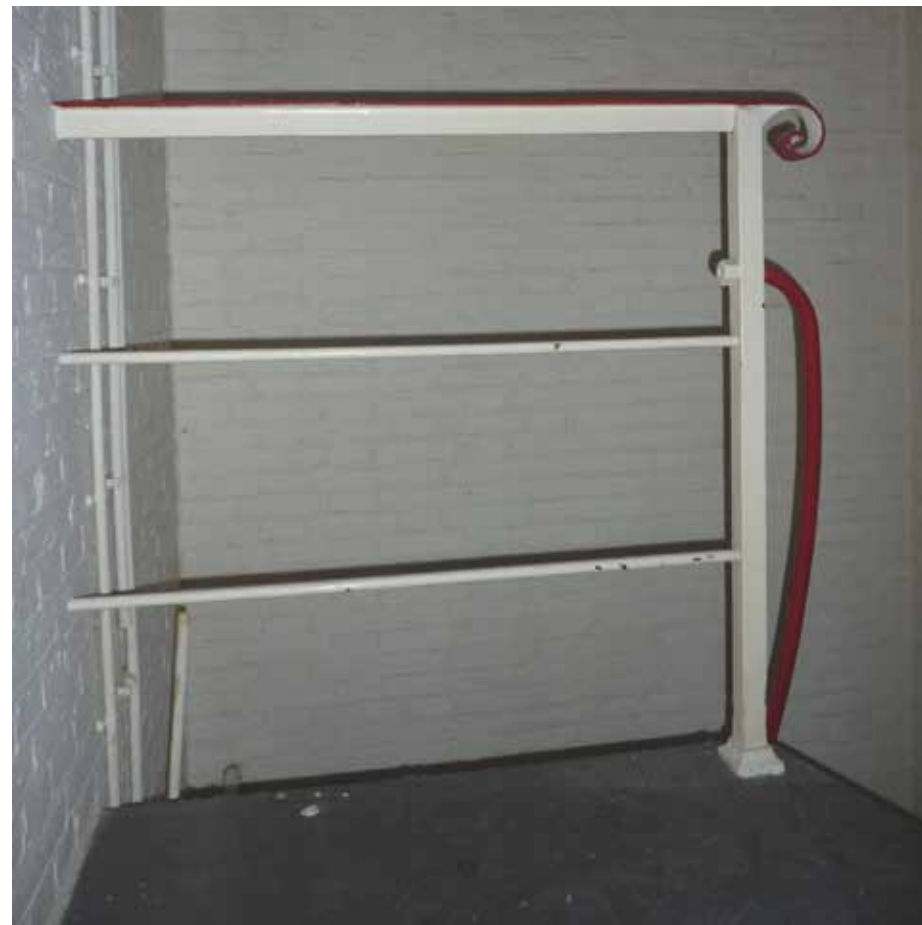
Afbeelding 63. Zicht op de balustrade ter hoogte van het bordes op de tweede verdieping. De geheel ijzeren balustrade bestaat uit twee horizontale spijlen en een T-vormige handlijst, ter plaatse van de vierkante baluster beëindigd door middel van een krul. Vermoedelijk waren de balustrades langs de galerijen in de cellenhal op dezelfde wijze gedetailleerd, voordat deze in 1988 uit veiligheidsoverwegingen werden vervangen door hogere balustrades.

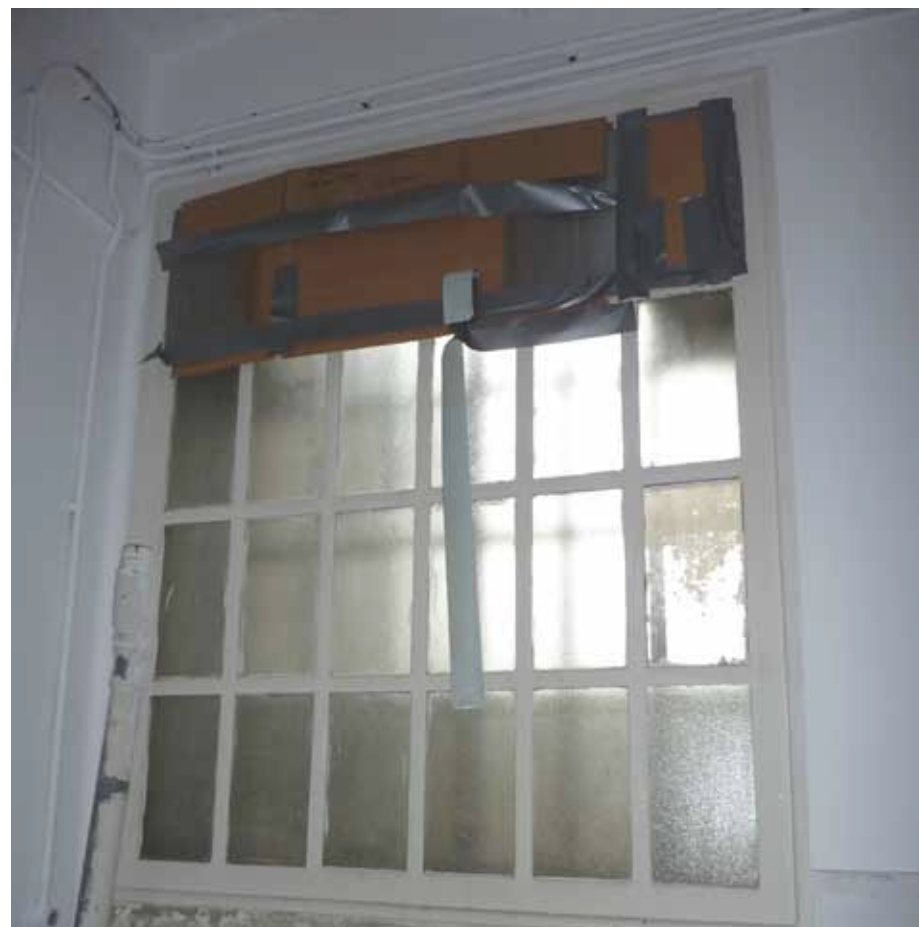
Afbeelding 66. Zicht op het venster in de zuidwand. Het venster (1957) bestaat uit een stalen 24-ruits raam met platte roeden aan zowel de binnen- als de buitenzijde van de buitenwand, met daartussen een luchtspouw.

De ruimte wordt verlicht door een venster (1957) in de *zuidwand*, opgebouwd uit een 24-ruits stalen raam aan zowel de binnen- als buitenzijde van de buitengevel met daartussen een spouw (zie Afbeelding 66). Onder het venster bevinden zich sporen van een aanrechtblad met daarboven een tegellambris van vier tegels hoogte.

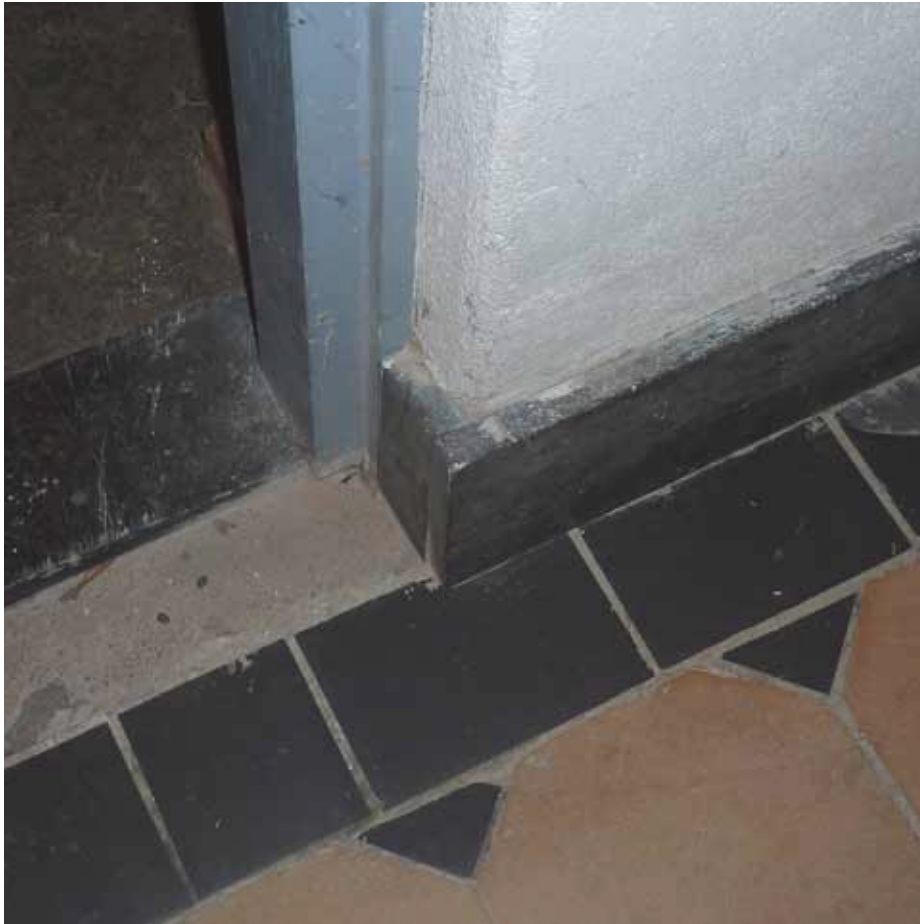
Afbeelding 68. Onderdetail van één van de doorgangen in de gang. De oorspronkelijke plint is gecementeerd en zwart geschilderd. Ter plaatse van secundaire openingen of dichtzettingen werd deze aangeheeld met stroken hardsteen van dezelfde afmetingen.

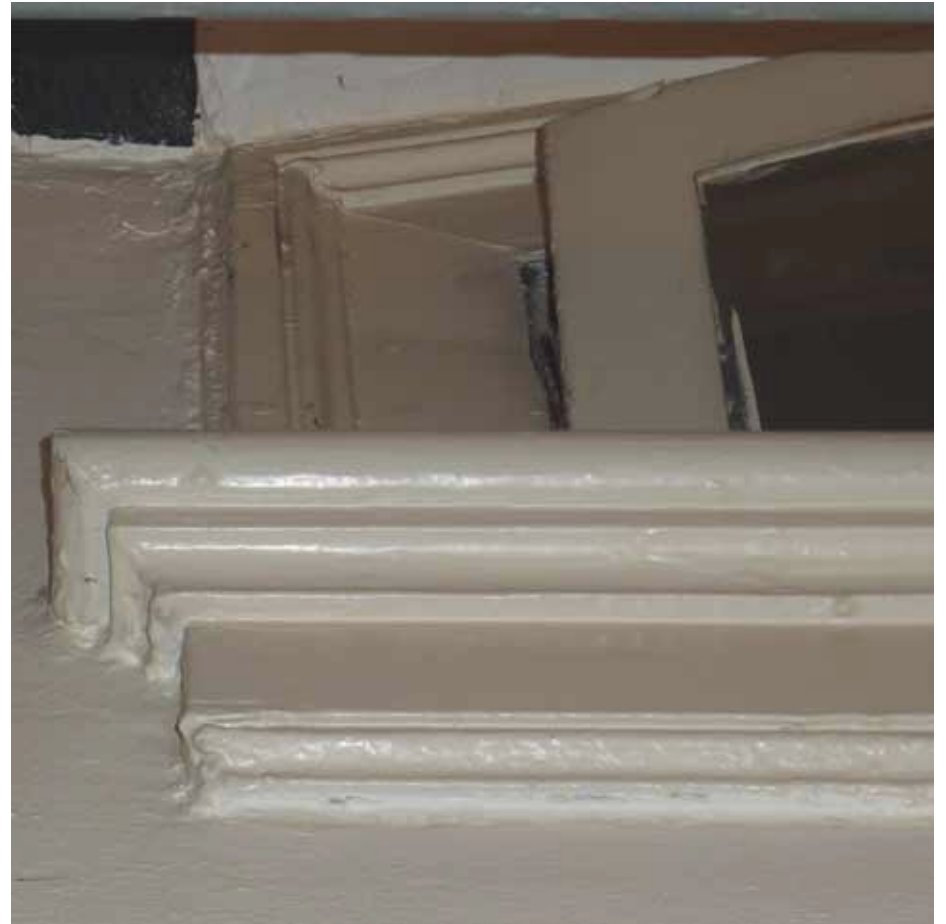
Afbeelding 69. Detail van de linker onderhoek van één van de hoog geplaatste vensters in de zuidwand. De vensters bezaten oorspronkelijk dezelfde hoogte als de gang op de eerste verdieping (ruimte N1.01), maar werden bij het verhogen van de achterliggende ruimten (1957) ingekort. De vensterbank werd hierbij herplaatst en het venster voorzien van een nieuw 5-ruits raam met platte stalen roeden (1957).

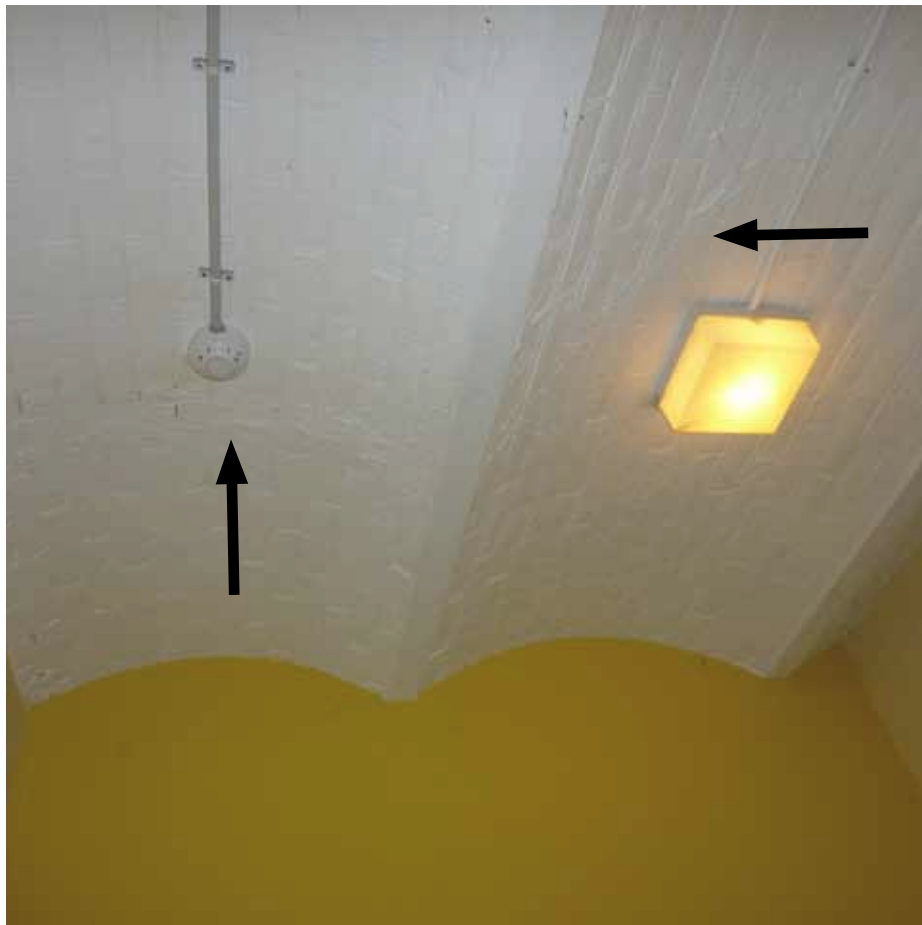
Afbeelding 70. Zicht op de troggewelfjes boven ruimte N0.03. Op de gewelfjes tekenen zich de sporen af van voormalige binnenwanden (zie Afbeelding 71 en Afbeelding 108).

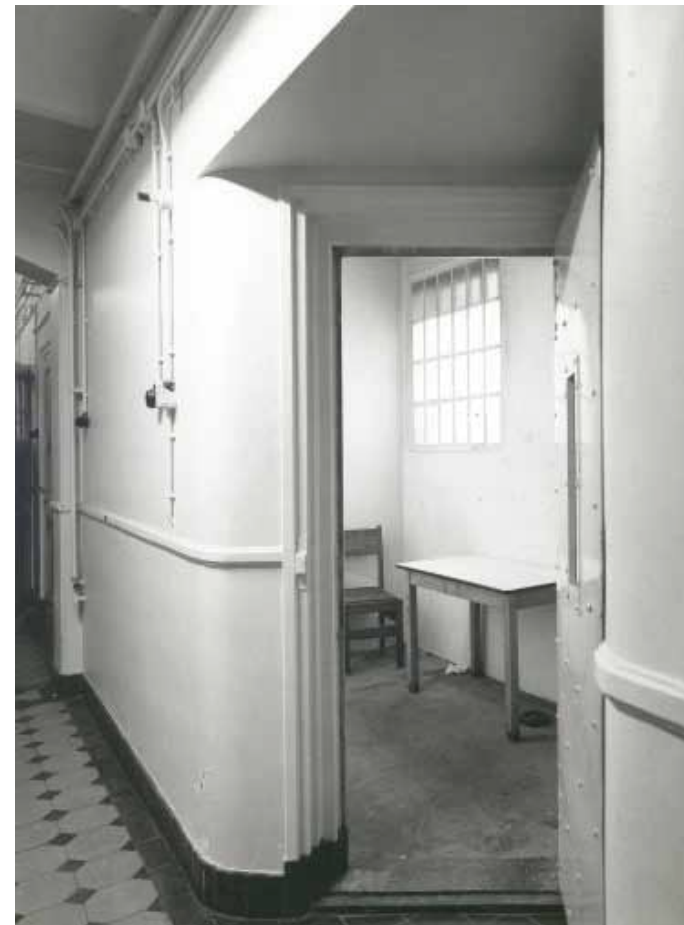
Afbeelding 71. Zicht op de ingang van de zuidelijke strafcel in februari 1983. De binnenwanden van deze in 1957 gewijzigde cellen tekenen zich nog af op de troggewelven van ruimten N0.03 en A0.37. De lambrislijsten op de wanden werden eveneens bij deze verbouwing aangebracht. Foto: Collectie Beeldbank Leeuwarden, documentnr.: FDBLHSP1B012.

In de *werkkast N0.03* zijn de gepleisterde wanden geel gesausd, is de vloer bekleed met grijs marmoleum en zijn de troggewelven ongepleisterd, maar wel wit gesausd. Op de troggewelfjes tekenen zich - net als in ruimte A03.37 - sporen af van de voormalige indeling (zie Afbeelding 70

en Afbeelding 71).

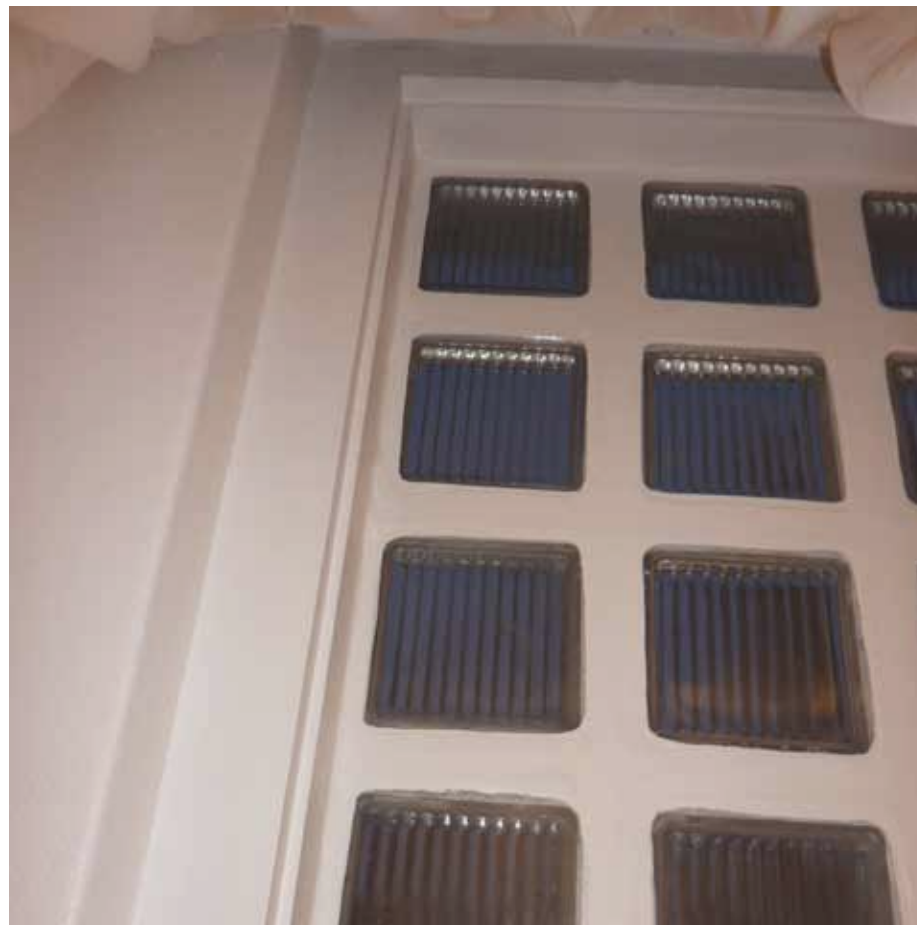
Afbeelding 74. Detail van één van de vensters in de buitengevel van ruimte N0.06. De vensters (1957) zijn opgebouwd uit geribde glazen bouwstenen.

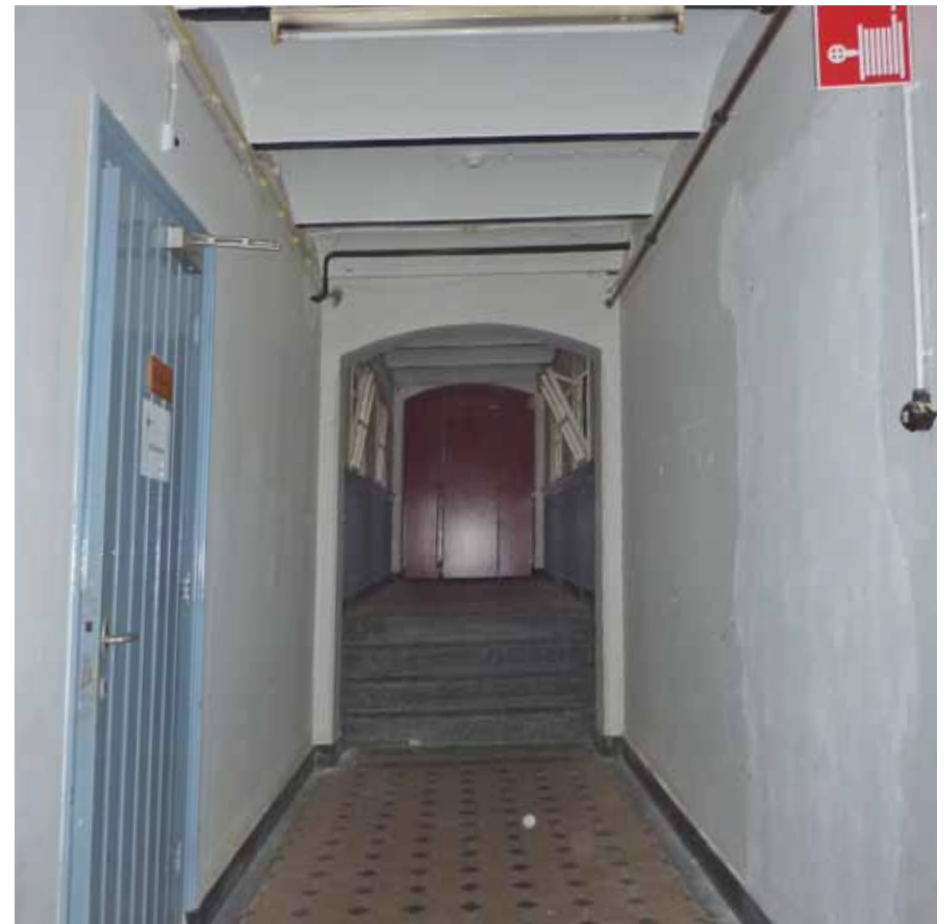
Afbeelding 75. Overzicht van ruimte N1.01 gezien richting het oosten (bouwdeel G). Het hoogte verschil tussen de verdiepingvloeren van beide bouwdelen wordt overbrugd door middel van vier massieve hardstenen treden. Rechts tekent zich de dichtgezette doorgang naar ruimte A1.27 af.

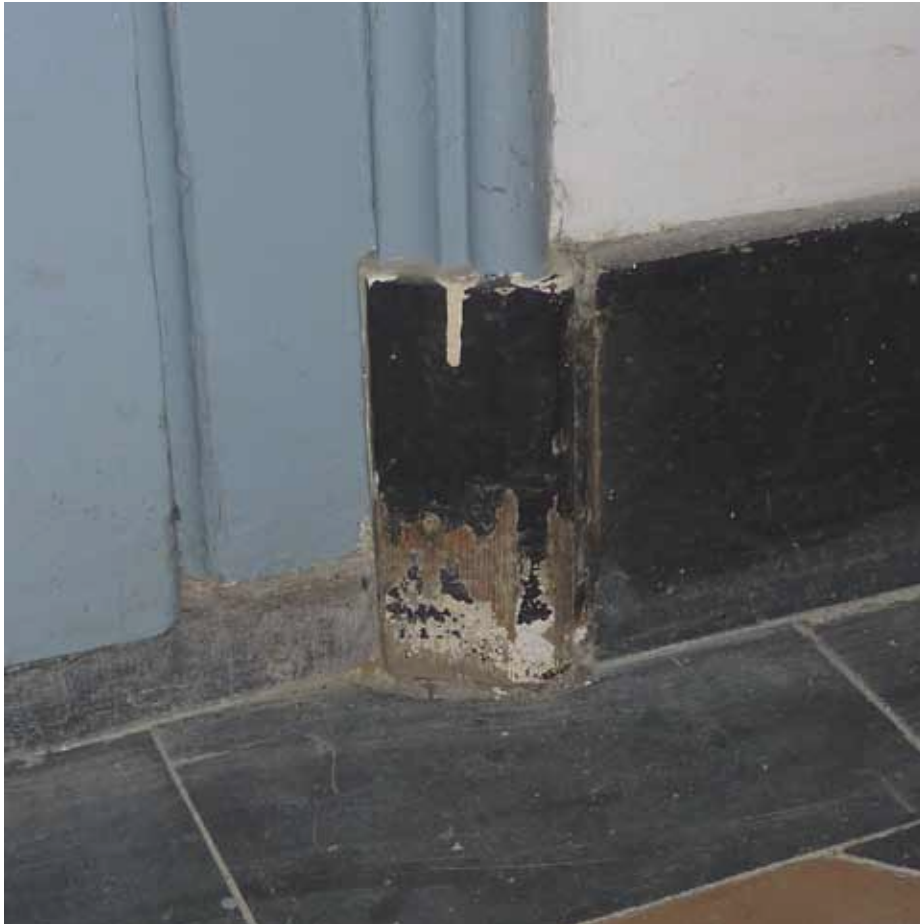
Afbeelding 76. Onderdetail van één van de doorgangen in de gang. De architraaflijsten sluiten aan de onderzijde aan op houten neuten.

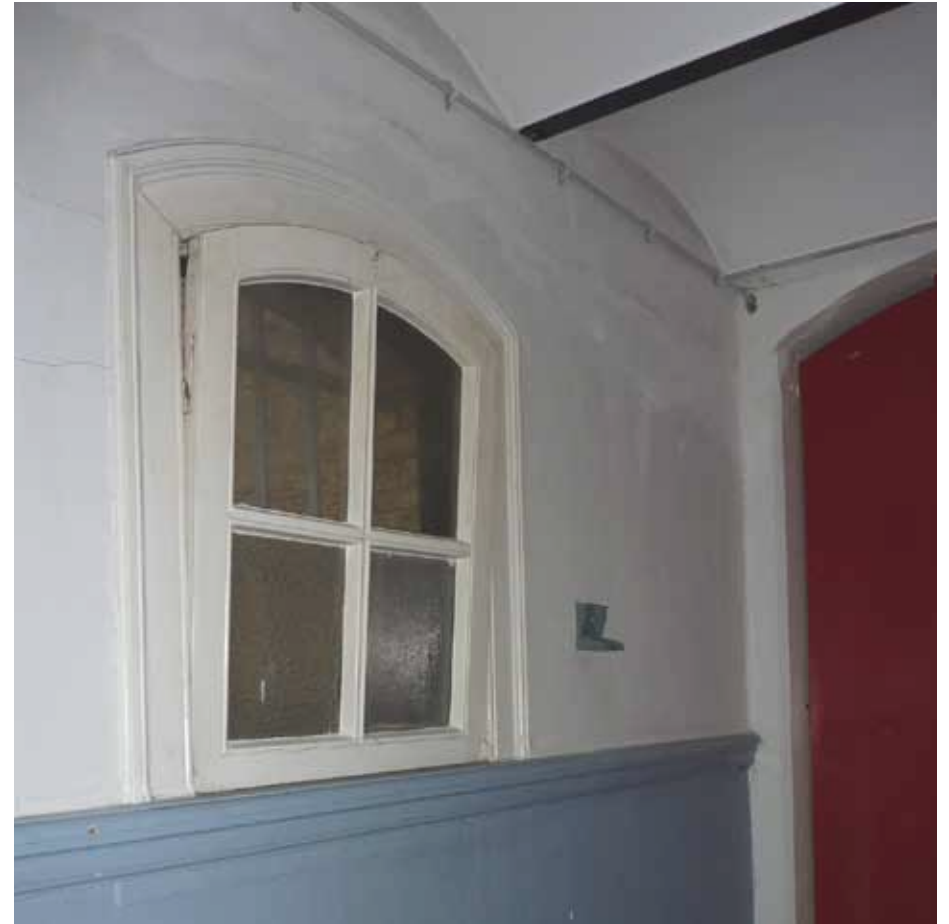
Afbeelding 77. Zicht op één van de vensters in de noordwand van het tweede gedeelte van de gang. Dit gedeelte is voorzien van een geschilderde lambrisering die door middel van een geprofileerde houten lijst wordt beëindigd. De vensters stammen uit de bouwtijd en zijn voorzien van geprofileerde architraaf-latten en naar binnen vallende 4-ruits vensters.

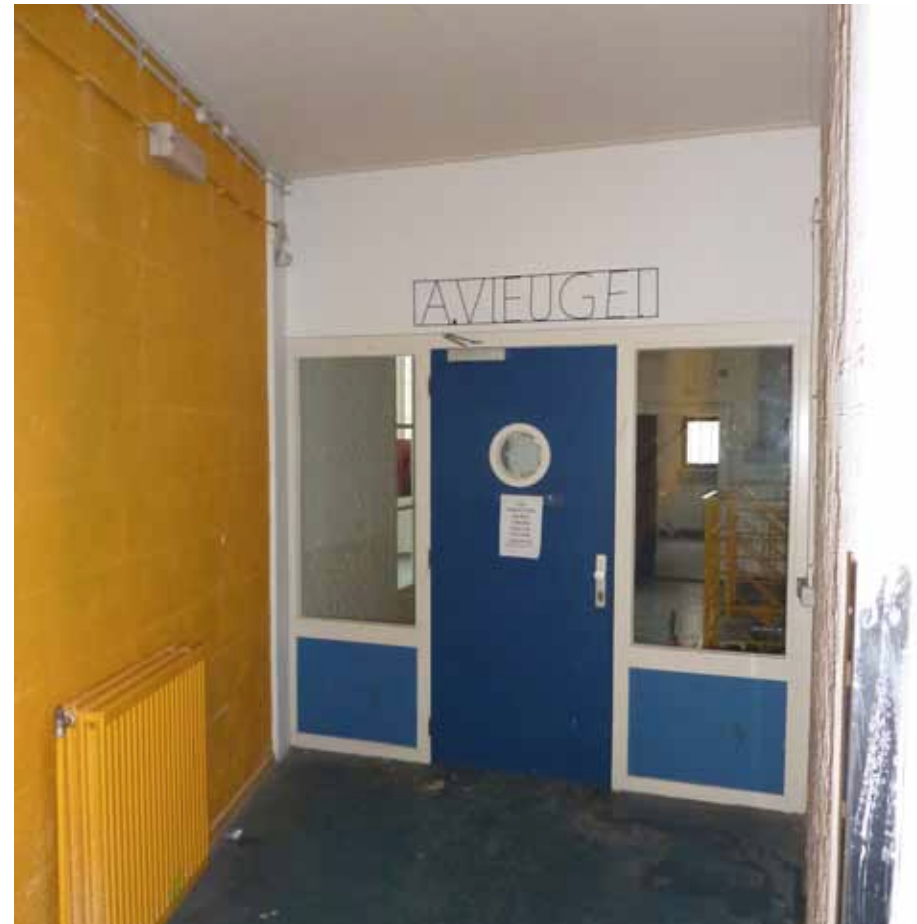
Afbeelding 79. Overzicht van ruimte A1.09 gezien richting het oosten (cellenhal). De schuine wand aan de linker zijde maakt deel uit van de verbindingsgang (1988) tussen de bouwdelen E en F.

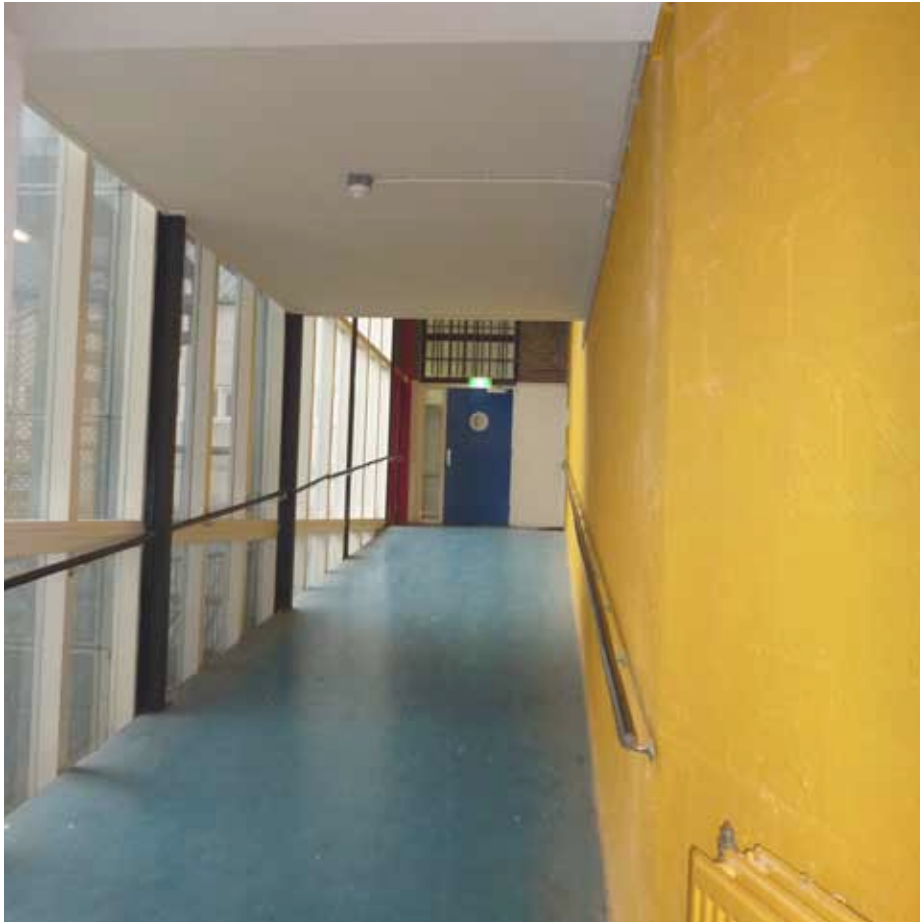
Afbeelding 80. Overzicht van ruimte A1.09 gezien richting het westen. De verbindingsgang werd in 1988 gerealiseerd ten behoeve van het verbeteren van de routing binnen het complex.

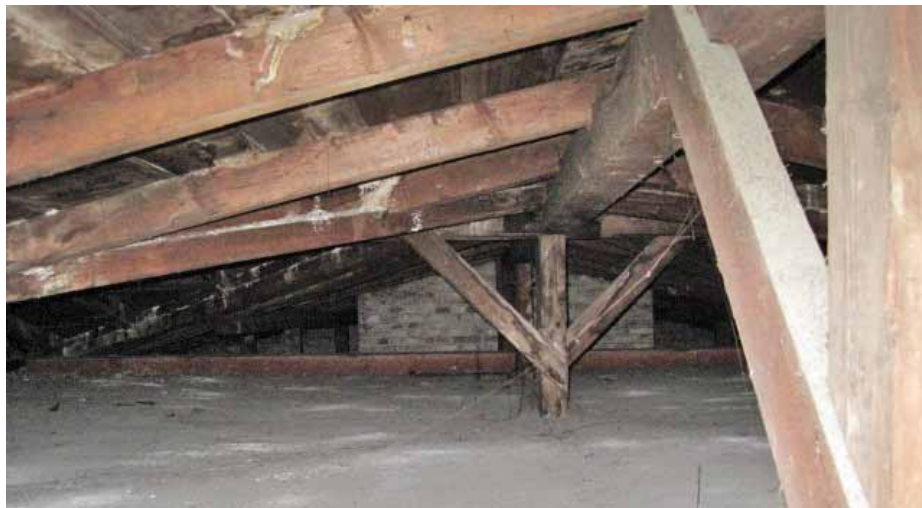
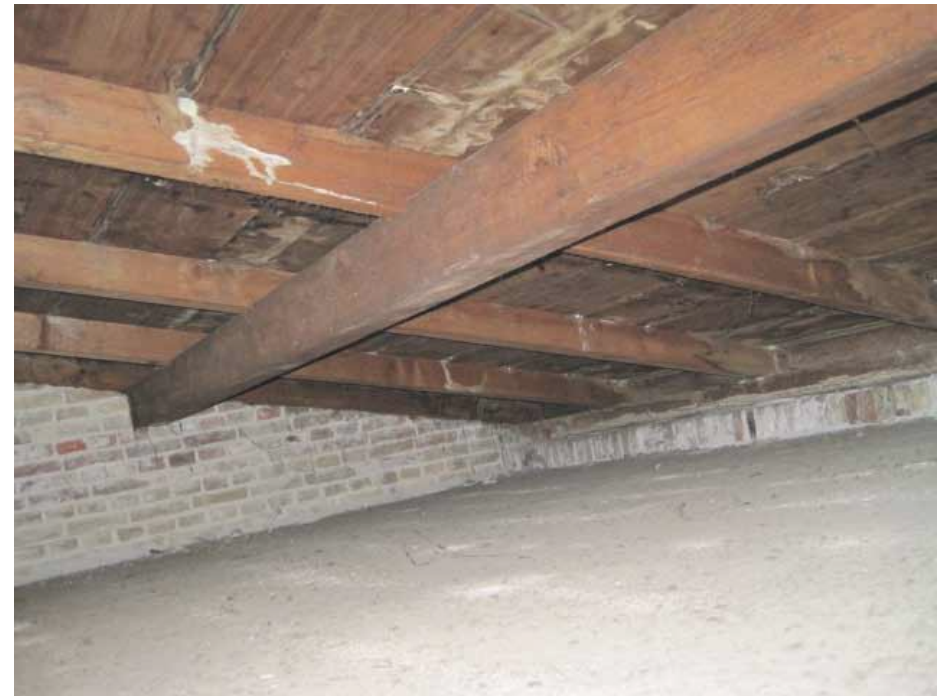
Afbeelding 82. Zicht in de kapconstructie boven één van de cellen. De daksporen liggen op de muurplaat en de bouwmuur van de de cellenhal en worden in het midden door een extra gording op standvinken ondersteund. Foto: Dhr. Bastiaans, Monumentenwacht Overijssel en Flevoland / Drenthe 2009.

Boven de cementvloeren op de troggewelven van de cellen rusten de daksporen op de muurplaat op de buitengevel en bouwmuur van de cellenhal, en worden slechts door één gording op een reeks standvinken in het midden ondersteund. Deze zolderruimten zijn middels luiken in de langswanden in de cellenhal toegankelijk.

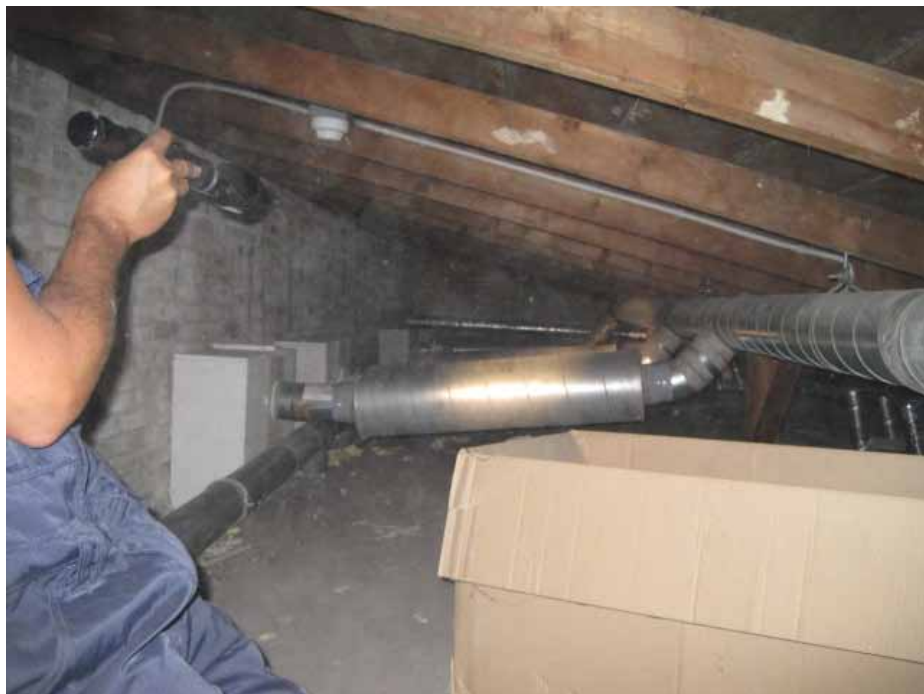
Afbeelding 84. Zicht in de kapconstructie boven de cellen met een moderne ventilatie-installatie. Foto: dhr. Bastiaans, Monumentenwacht Overijssel en Flevoland / Drenthe 2009.

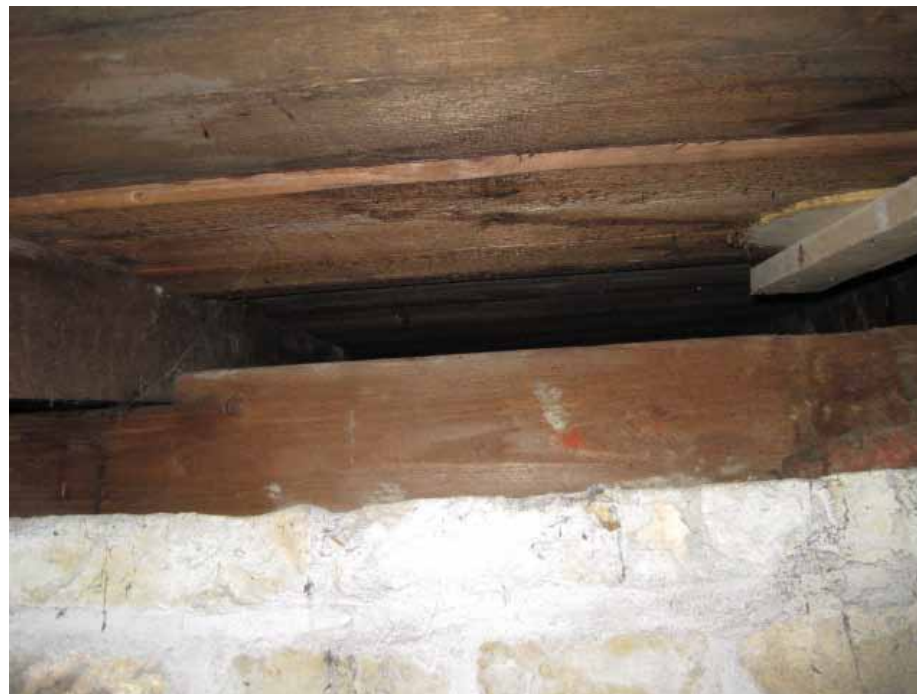
Afbeelding 85. Zicht vanuit de zolderruimte boven de cellen naar de ruimte boven de cellenhal. Detail van de muurplaat op de bouwmuur van de cellenhal, die de daksporen halverwege het zadeldak ondersteunt. Foto: Dhr. Bastiaans, Monumentenwacht Overijssel en Flevoland / Drenthe 2009.

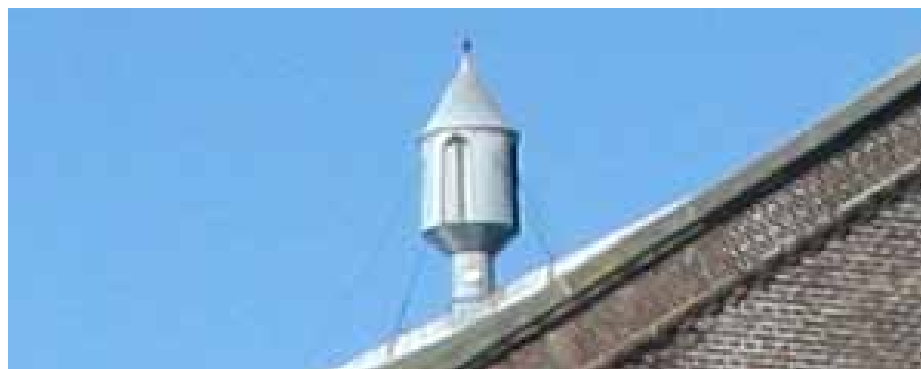
Afbeelding 87. Recente afbeelding van een vergelijkbare ventilatiekap op één van de vleugels van de gevangenis aan het Wolfenplein te Utrecht.

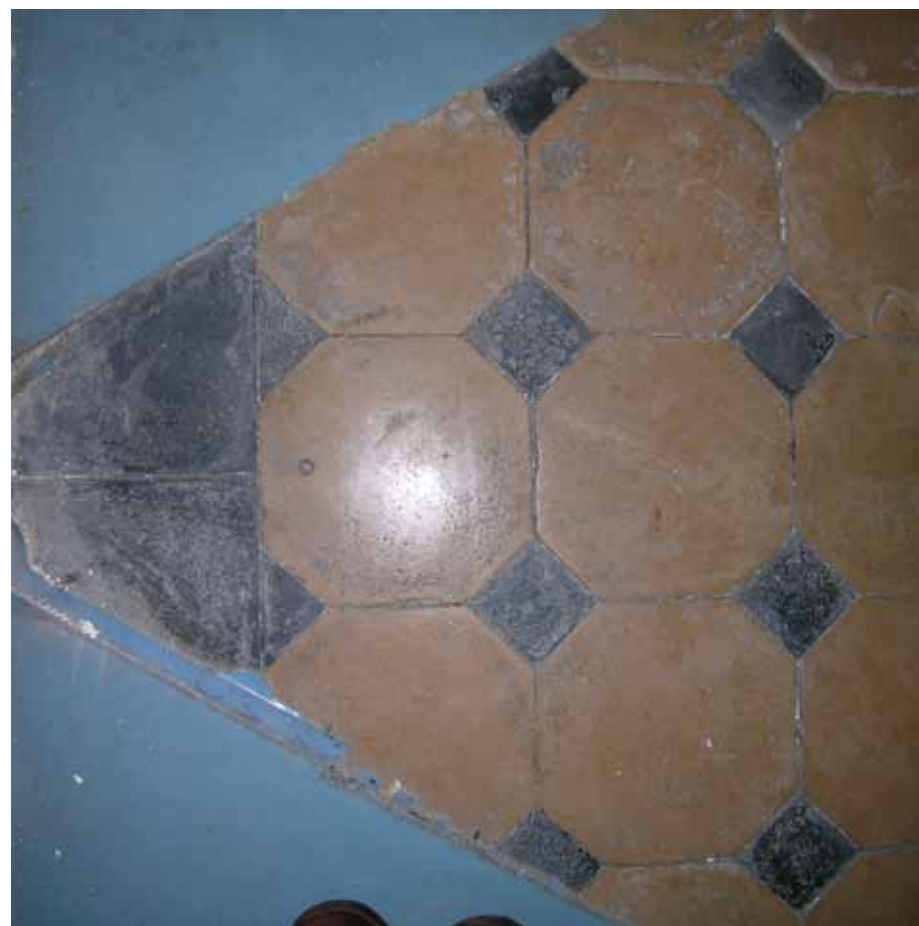
Afbeelding 89. Detail van de oorspronkelijke tegelvloer zoals deze onder de gietvloer van bouwdeel F nog aanwezig is.

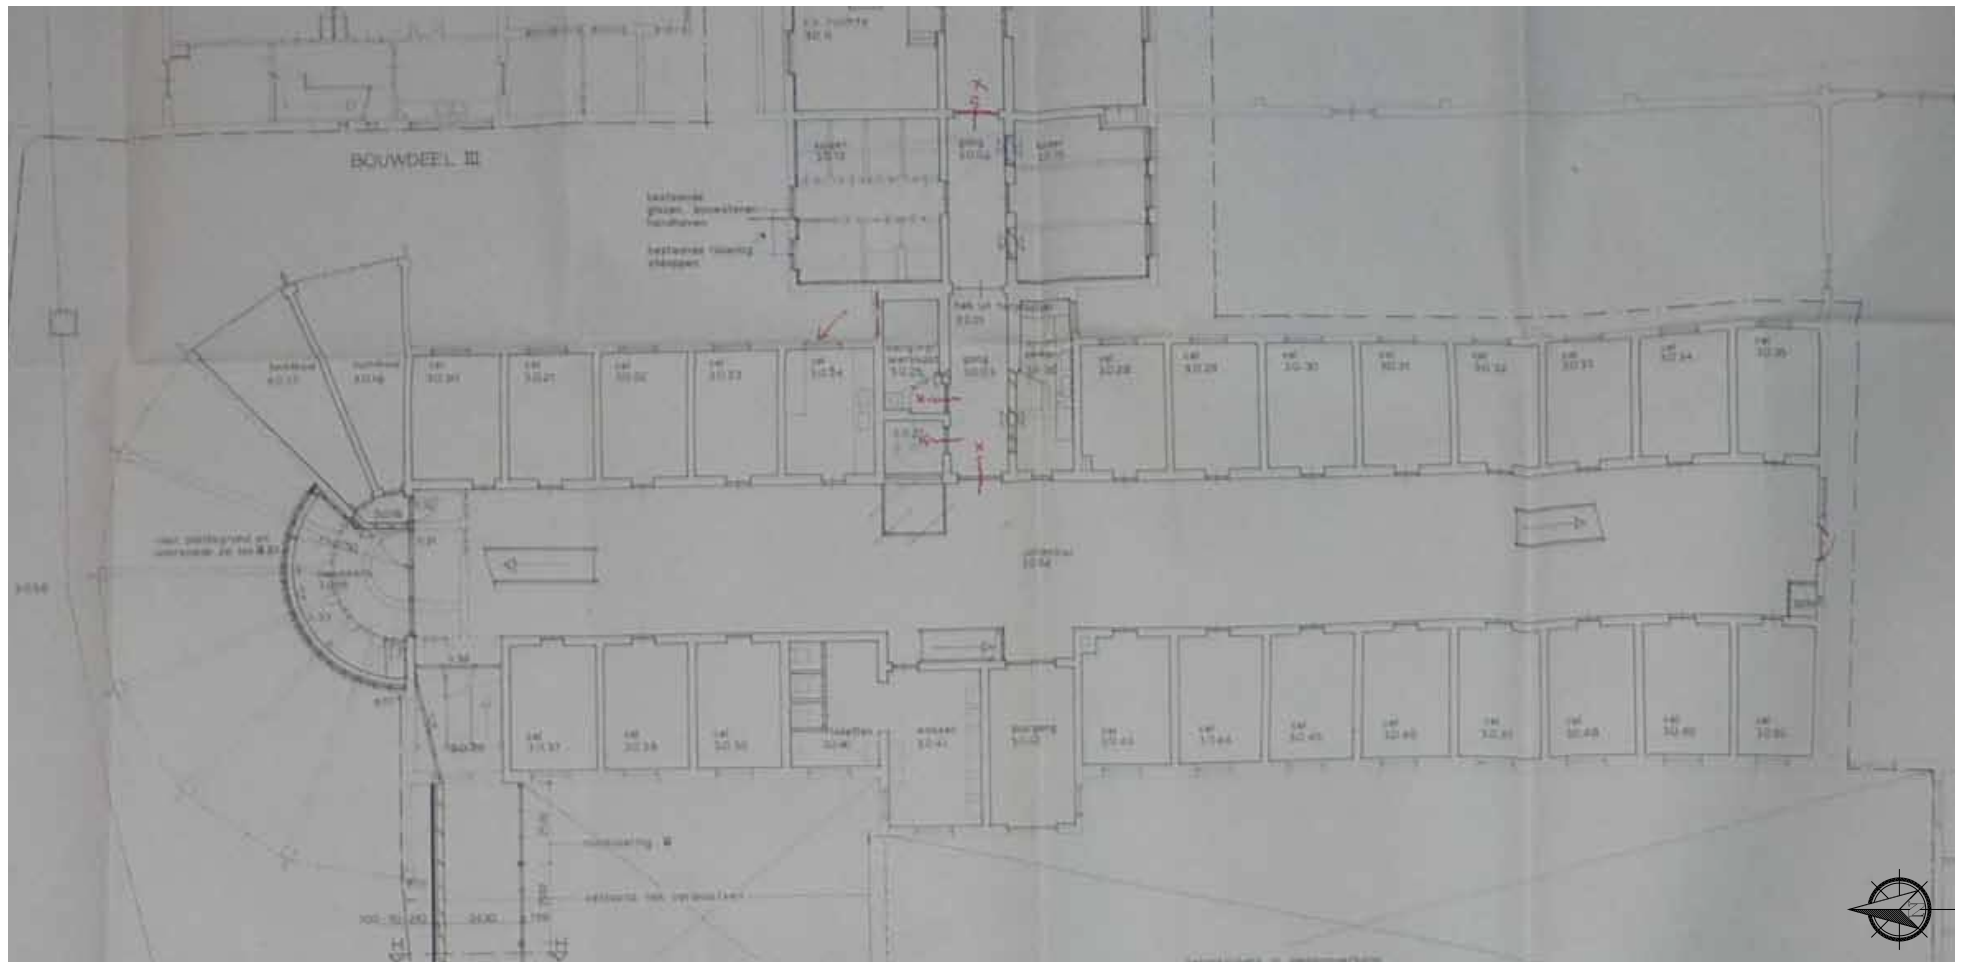
Afbeelding 111. Fragment van de bouwtekening van de nieuwe toestand van de begane grond van bouwdeel F, door architectenburo irs Vegter b.i., juni 1988. In 1988 werd het complex gerenoveerd, waarbij diverse veiligheidsvoorzieningen aangebracht werden. Behalve diverse rook- en branddeuren werd eveneens een gang naar bouwdeel E gerealiseerd en werden de wandelplaatsen op twee na afgebroken. Collectie Historisch Centrum Leeuwarden, archief gemeentesecretarie Leeuwarden 1982-1990, inv.nr: 7680

Fase 6 (1988) (Afbeelding 111 t/m Afbeelding 113)

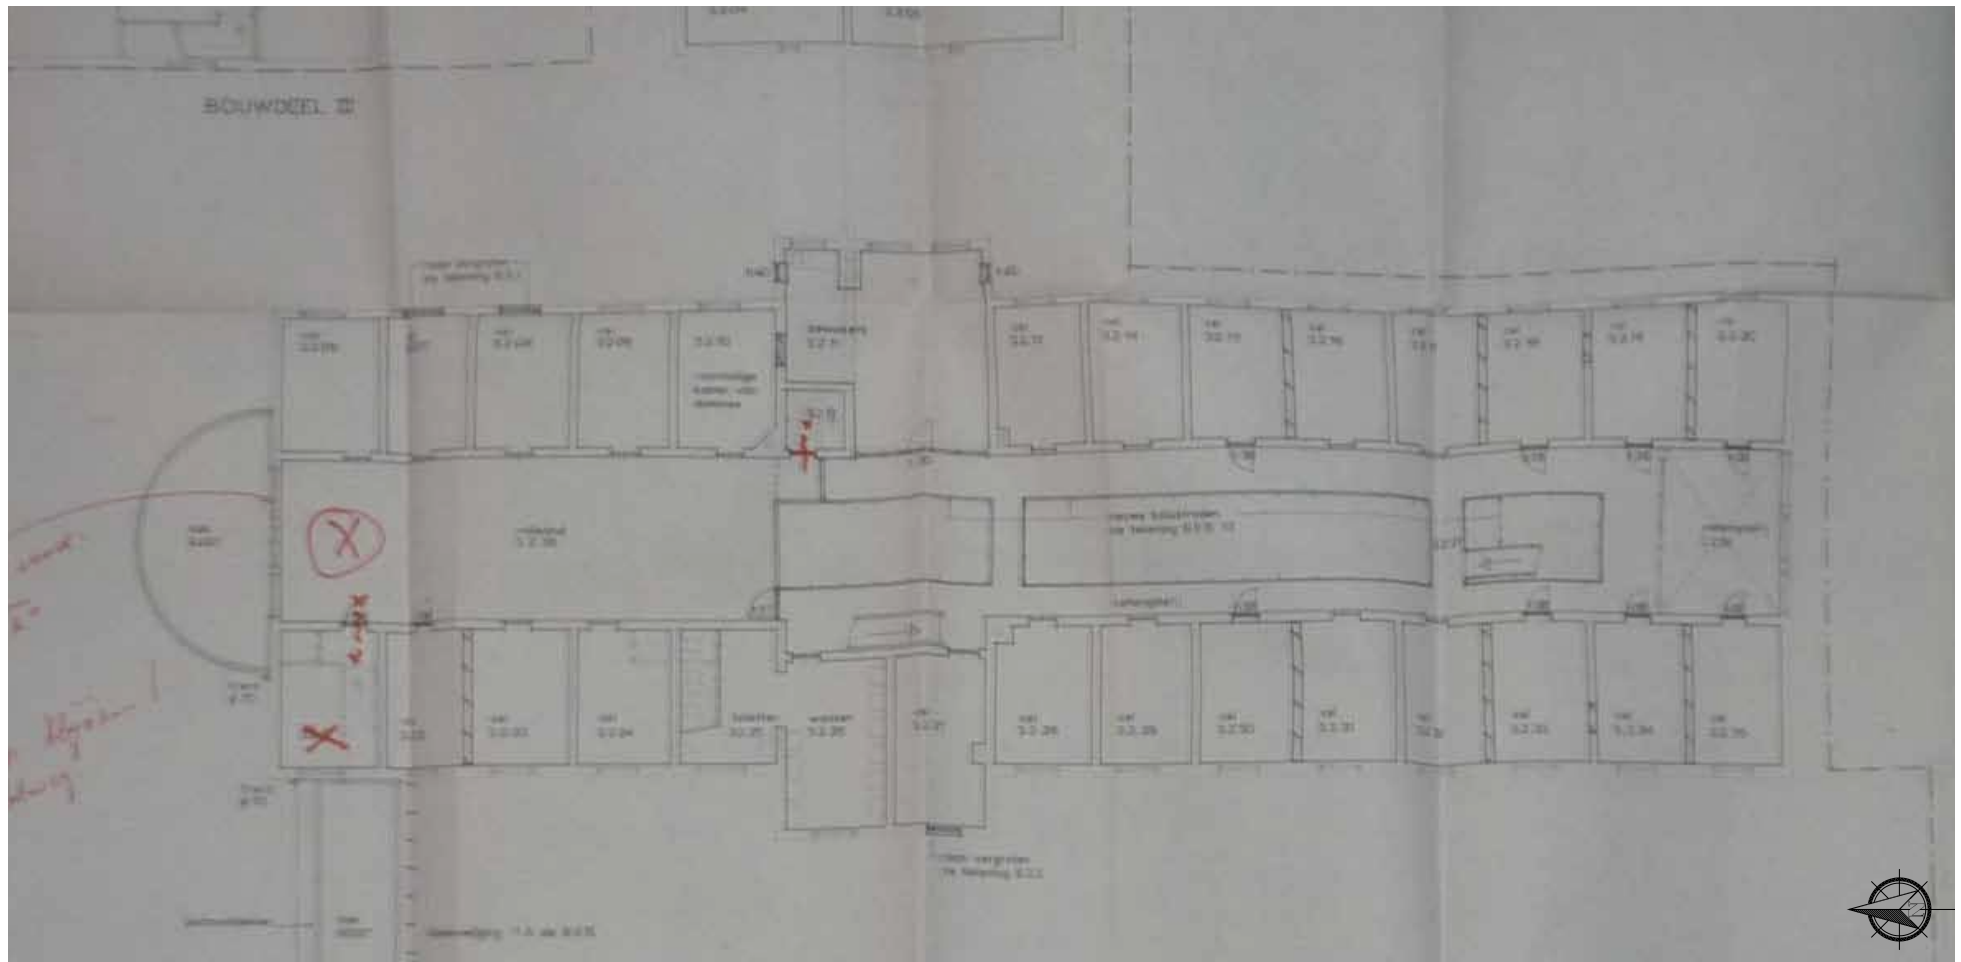
Afbeelding 113. Fragment van de bouwtekening van de nieuwe toestand van de tweede verdieping van bouwdeel F, door architectenburo irs Vegter b.i., juni 1988. Collectie Historisch Centrum Leeuwarden, archief gemeentesecretarie Leeuwarden 1982-1990, inv.nr: 7680
