**BLOKHUISPOORT te LEEUWARDEN**

**Bouwdeel I**

Bouwhistorische documentatie

*Vlaardingerbroek & Wevers - Utrecht, juni 2010*

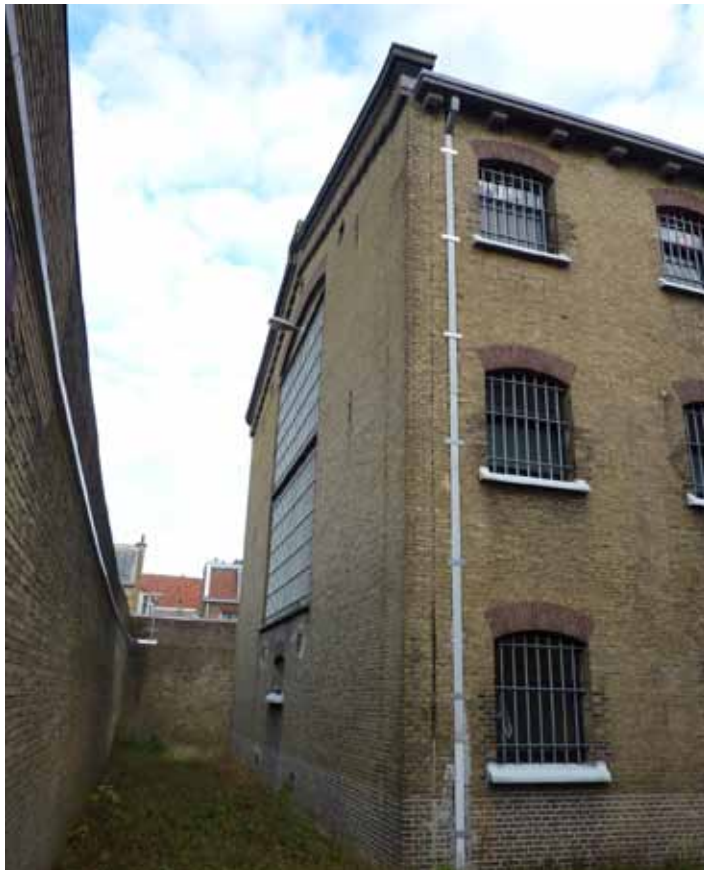
Afbeelding 4. Overzicht van de kopgevel (westgevel) van Bouwdeel I. Tot circa 60 cm boven het uit iets gladdere, hardere steen bestaande trasraam, is het metselwerk voorzien van een afwijkende platvol uitgevoerde cementvoeg (1988). Het venster in de voorgevel ter hoogte van de begane grond bezit als enige nog de oorspronkelijke hoogte van de openingen van bouwdeel I.

De *westgevel* (zie Afbeelding 4) bezit ter hoogte van de begane grond een laag venster onder een in rode baksteen uitgevoerde segmentboog, voorzien van een gietijzeren onderdorpel en traliewerk. Daarboven is over de hoogte van zowel de eerste als tweede verdieping een uit hardsteen opgebouwd venster aangebracht, vormgegeven als twee boven elkaar gelegen drielichten, overspannen door een met gele IJsselsteentjes ingevulde in rode baksteen uitgevoerde segmentboog. Ter hoogte van de eerste verdieping is het venster voorzien van horizontale lamellen (1988) van geribd veiligheidsglas, die ten behoeve van ventilatie geopend kunnen worden. In het bovenste gedeelte zijn drie stalen ramen gevat, met een 16-ruits vast onderraam en 4-ruits naar binnen kleppend bovenraam, beide uitgevoerd met verzwaarde middenstijl.

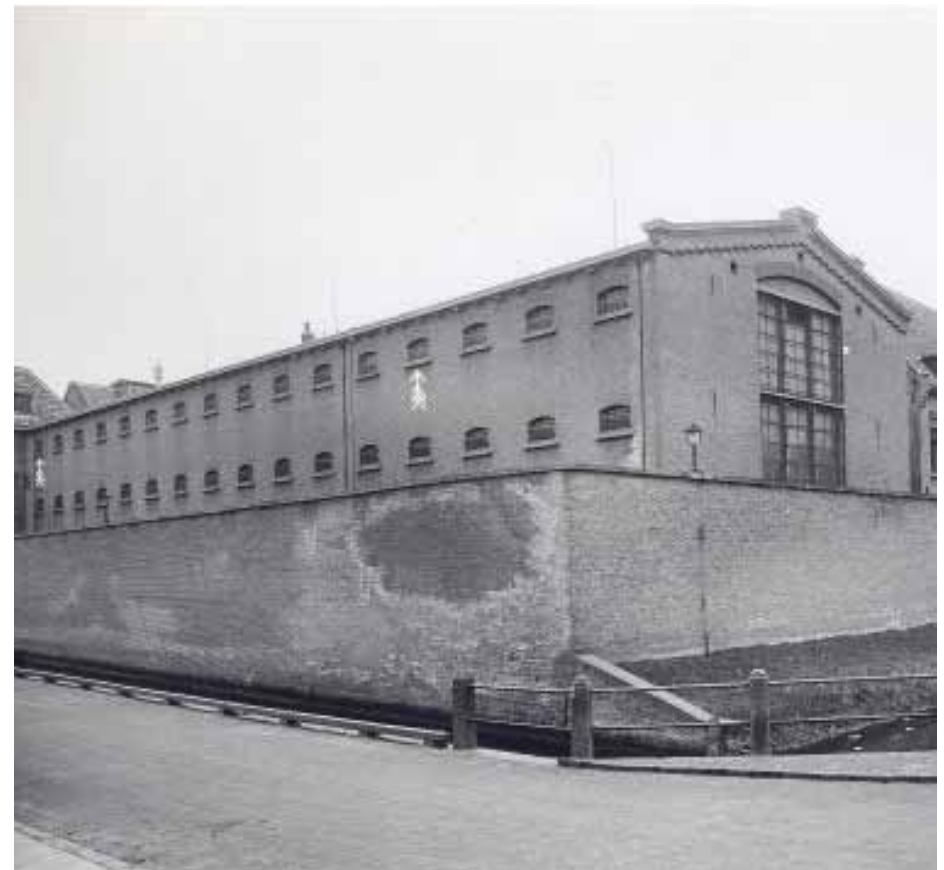
Afbeelding 5. Overzicht van de noordgevel in juni 1929. De vensters van de cellen bezaten hier nog hun oorspronkelijke hoogte. Foto: Collectie Beeldbank Leeuwarden, documentnr.: FDBLHSPLA019

Vermoedelijk werd tijdens deze bouwphase tevens de zinkenroevendak-bedekking vervangen door bitumen (Afbeelding 5).

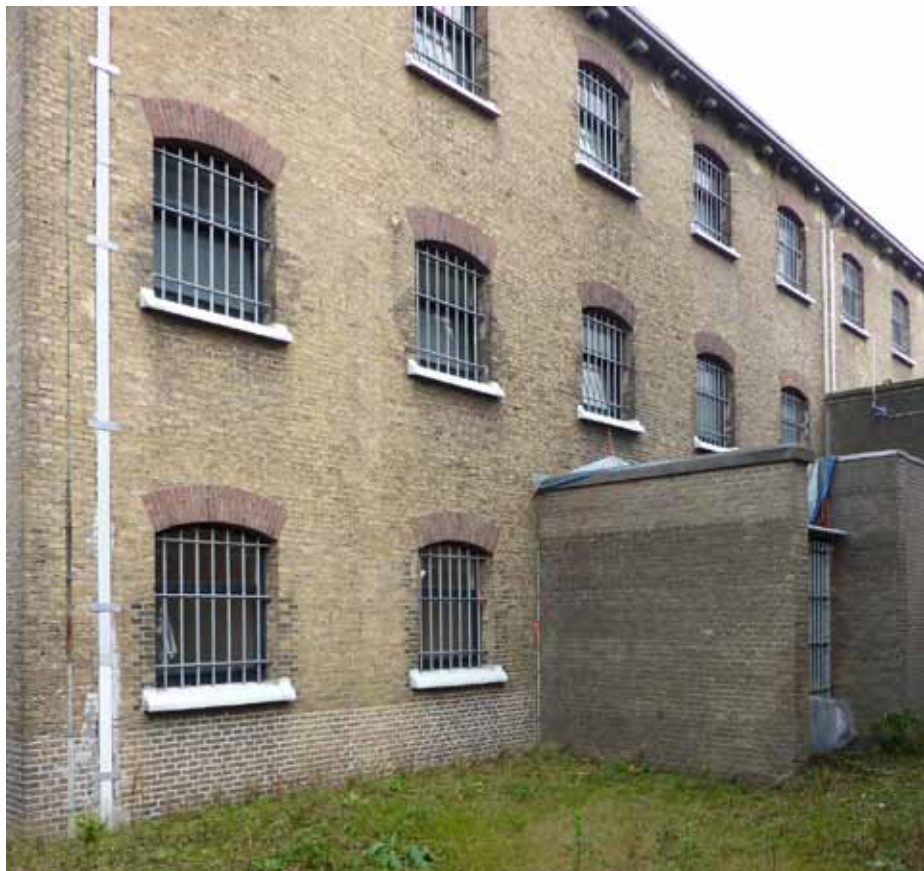
Afbeelding 6. Overzicht van het linker deel van de zuidgevel. Ter plaatse van de derde tot en met de vijfde gevelas van links zijn diverse aanbouwen gerealiseerd. Rechts nog een fragment van de luchtplaats (1965).

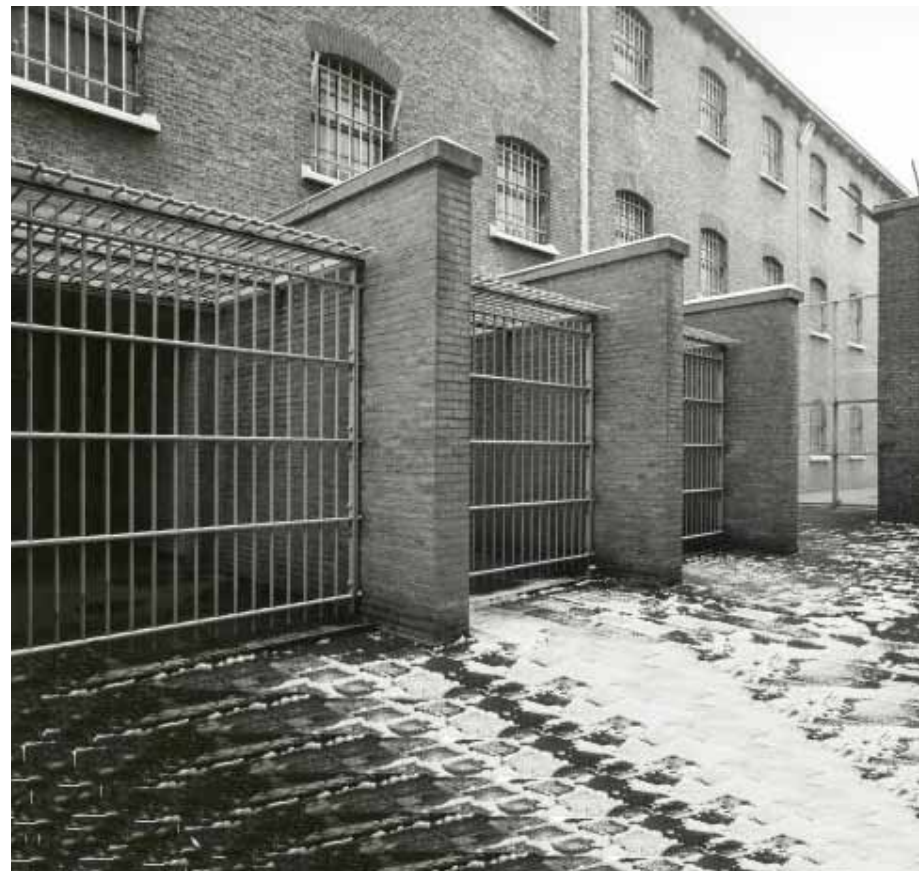
Afbeelding 7. Linker gedeelte van de zuidgevel in februari 1983. De meest linker luchtkooi is op dit moment nog aanwezig, de middelste herbergt de containerruimte en de rechter is opgenomen in de verbindingsgang naar bouwdeel B. Foto: Collectie Beeldbank Leeuwarden, documentnr.: FDBLHSPB089

de voorzien werden. Van deze drie luchtplaatsen is er thans nog één behouden (Afbeelding 7).

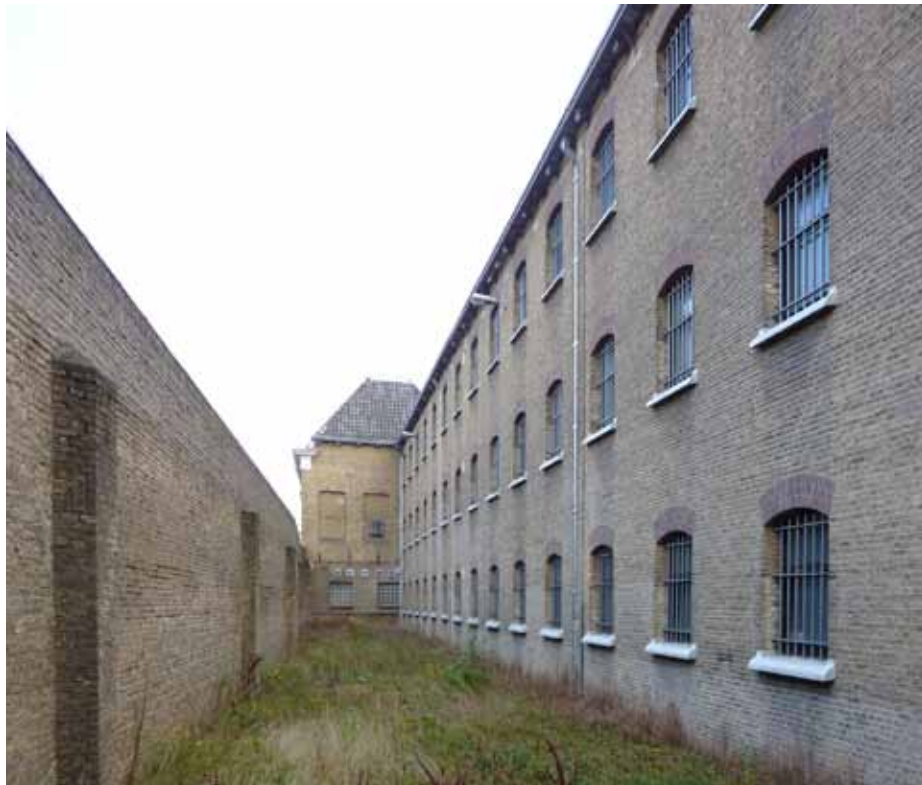
Afbeelding 8. Overzicht van de noordgevel gezien in de richting van bouwdeel A.

De *noordgevel* (zie Afbeelding 8) is vergelijkbaar met de reeds beschreven zuidgevel, met uitzondering van de diverse uitbouwen en sporen van doorgangen.

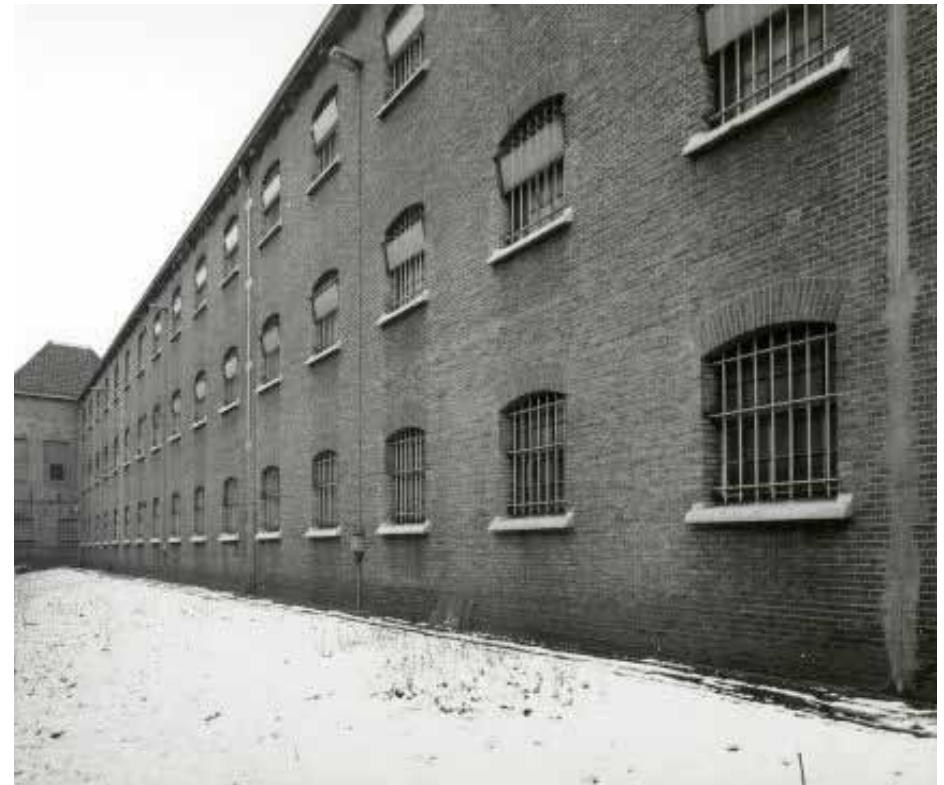
Afbeelding 9. Overzicht van de noordgevel gezien richting bouwdeel A in februari 1983. De vensters ter hoogte van de eerste en tweede verdieping waren voorzien van schermen. Tevens zijn twee verschillende fasen he-melwaterafvoeren zichtbaar: rechts een met cement afgevoegde ronde buis – zoals nu in de linker zijgevel van bouwdeel B nog aanwezig is – en meer naar links een rechthoekige hemelwaterafvoer met forse bevestigingsbeugels. Foto: Collectie Beeldbank Leeuwarden, documentnr.: FDBLHSPB090

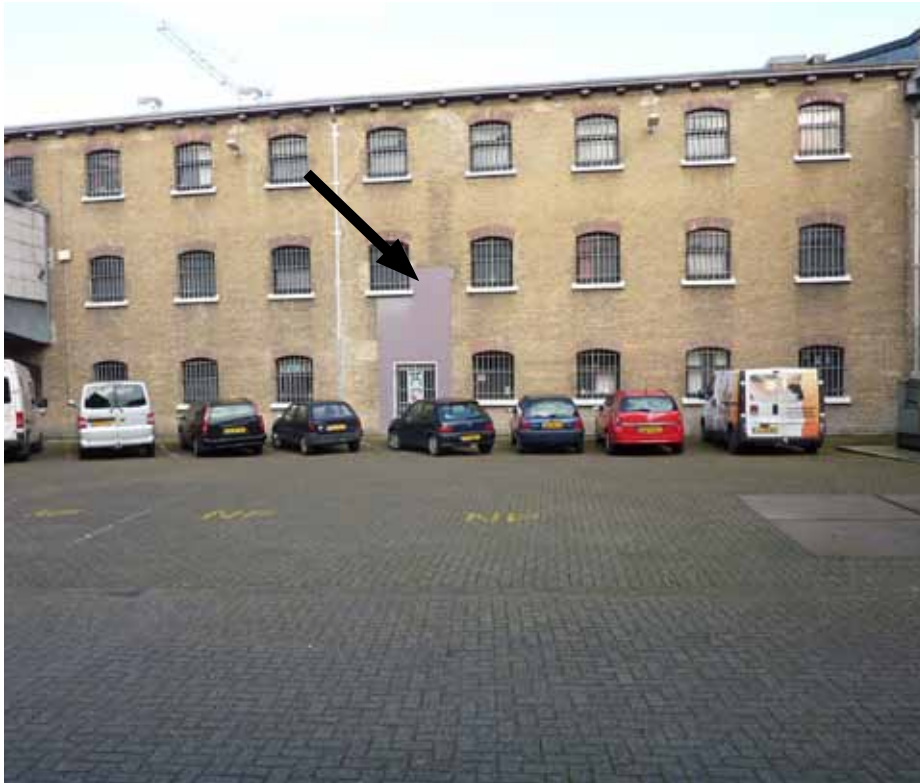
Afbeelding 10. Overzicht van het rechter deel van de zuidgevel. Ter hoogte van de eerste verdieping sluit in het midden van de gevel een luchtbrug (1988) aan die de bouwdelen I en C verbindt. Een paars gepleisterd gedeelte van de gevel ter plaatse van de vijfde vensteras vanaf rechts geeft de plaats aan van de vroegere doorgang naar de luchtkooien.

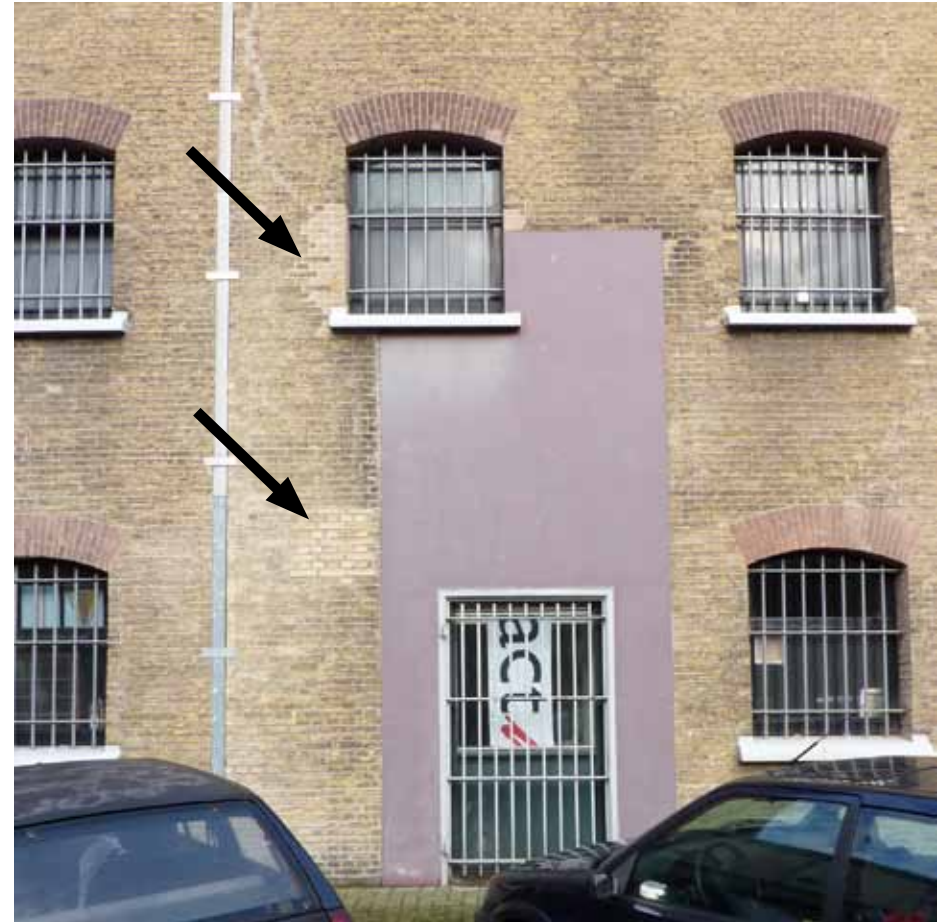
Afbeelding 11. Detail van de zuidgevel rechts van het midden. Hier bevond zich tot 1948 de doorgang naar de luchtkooien en tot 1976 naar de smederij op de binnenplaats. Links van het pleisterwerk bevindt zich een dichtzetting van een ronde ventilatieopening. De deels in het pleisterwerk uitgespaarde venster-opening bezit duidelijk lichtere sporen van inboetwerk dan de overige vensters. Dit zou verklaard kunnen worden door het feit dat de overige vensters in het tweede kwart van de twintigste eeuw werden verlengd.

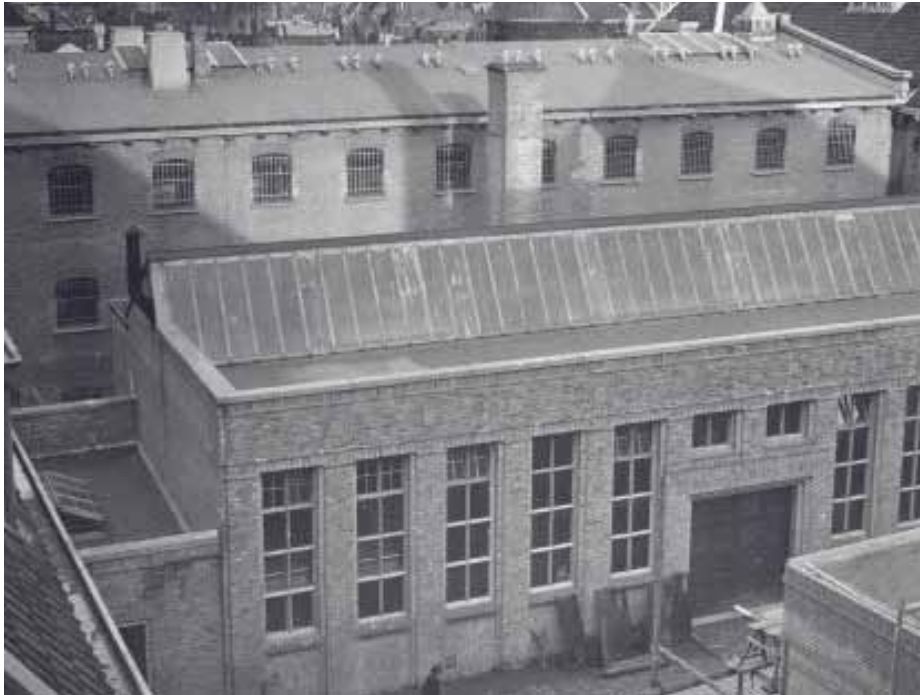
Afbeelding 12. Overzicht van de smederij ter plaatse van de voormalige luchtplaatsen aan de zuidzijde van bouwdeel I in 1948, direct na het gereedkomen van de bouw. De werkplaats rechts op de voorgrond van de foto is getuige de steigers nog in aanbouw. De vensters van de cellen van bouwdeel I waren hier reeds verlengd. Het roevendak heeft hier reeds plaatsgemaakt voor bitumen, waarbij de zinken ventilatiekappen van de cellen behouden werden. Foto: Collectie Beeldbank Leeuwarden, documentnr.: FDBLHSPLA032

Blijkens de topografische afbeeldingen werden de oorspronkelijke luchtkooien aan de zuidzijde op de binnenplaats in 1946 gesloopt om plaats te maken voor de nieuw te bouwen smederij. Afbeelding 12 toont de nieuw gebouwde smederij op de binnenplaats met de cellenvleugel op de achtergrond. De oude verbindingsgang bleef bij deze verbouwing bestaan.

Uit de topografische afbeeldingen kan afgeleid worden dat tussen 1929 en 1948 een verbouwing heeft plaatsgevonden. Hierbij werden ramen in de buitengevels naar beneden toe verlengd en van bijpassende ijzeren roedenramen voorzien (Afbeelding 5 en Afbeelding 12). Niet alle ramen werden verlengd. De uitzonderingen werden gevormd door de ramen van twee cellen aan de zuidzijde ter plaatse van de vroegere strafcellen aan de voorgevel (oostzijde), die pas in 1965 verder verlaagd werden. Voorts waren er nog twee traveeën aan de zuidzijde - behorende bij de observeercellen - die blijkens de bestaande toestandtekening in 1965 nog van lage, doch zeer brede ijzeren getoogde ramen voorzien waren, een situatie die afwijkt van het oorspronkelijke bouwplan en mogelijk tijdens deze verbouwing tot stand kan zijn gekomen.

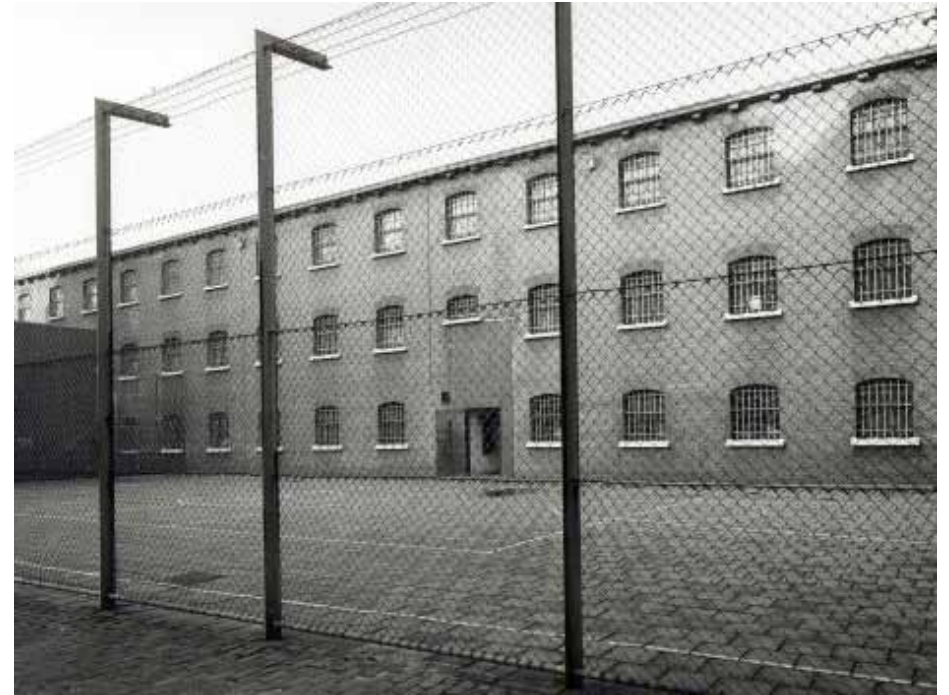
Afbeelding 13. Zicht op de luchtplaats ten zuiden van bouwdeel I, zoals deze na de sloop van de smederij in 1976 was ontstaan, februari 1983. Foto: Collectie Beeldbank Leeuwarden, documentnr.: FDBLHSPLB044

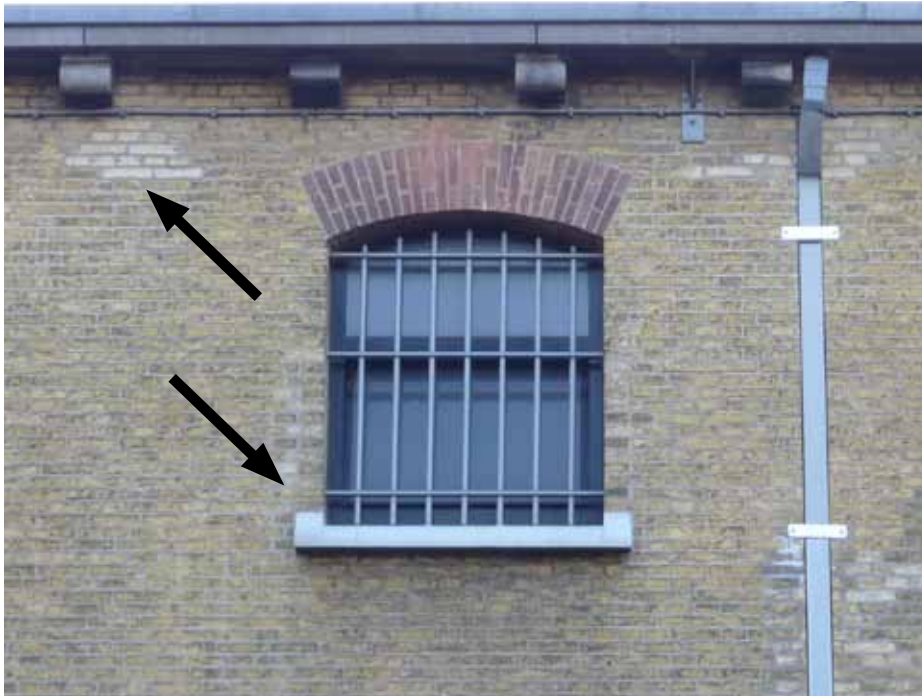
Afbeelding 14. Overzicht van een van de vensters in de zijgevels (noord- en zuidoost) ter hoogte van de eerste verdieping, met daarboven de hardstenen goot op consoles. De vensters zijn voorzien van een in rode baksteen uitgevoerde segmentboog, een gietijzeren onderdorpel en traliewerk. De stalen ramen (1997) bezitten een vast onder- en kleppend bovenraam. Onregelmatig metselwerk in het onderste deel van de dagkanten en aan weerszijden van de onderdorpel geeft aan dat deze vensters later zijn verlengd (XXb). Onder de goot zijn aan weerszijden van de vensters - in de zwikken van de achterliggende gewelven - inboetingen zichtbaar, mogelijk van oude ventilatieopeningen.

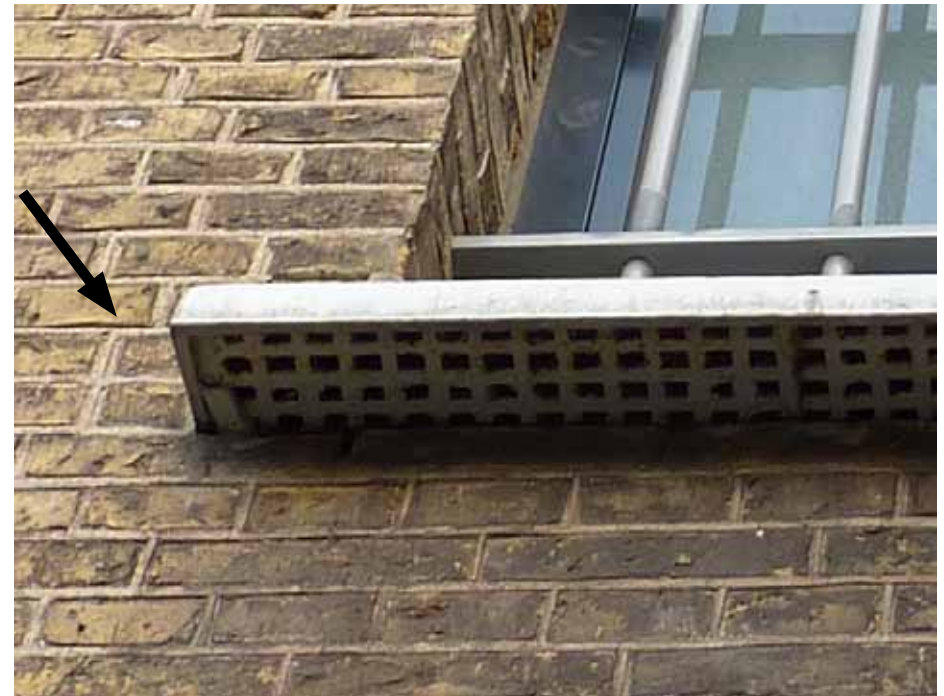
Afbeelding 15. Detail van de onderzijde van één van de onderdorpels. De onderdorpel is hol en aan de onderzijde voorzien van openingen ten behoeve van de ventilatie van de achterliggende cellen. Onregelmatig metselwerk aan weerszijden van de onderdorpel geeft aan dat deze vensters later zijn verlengd (XXb).

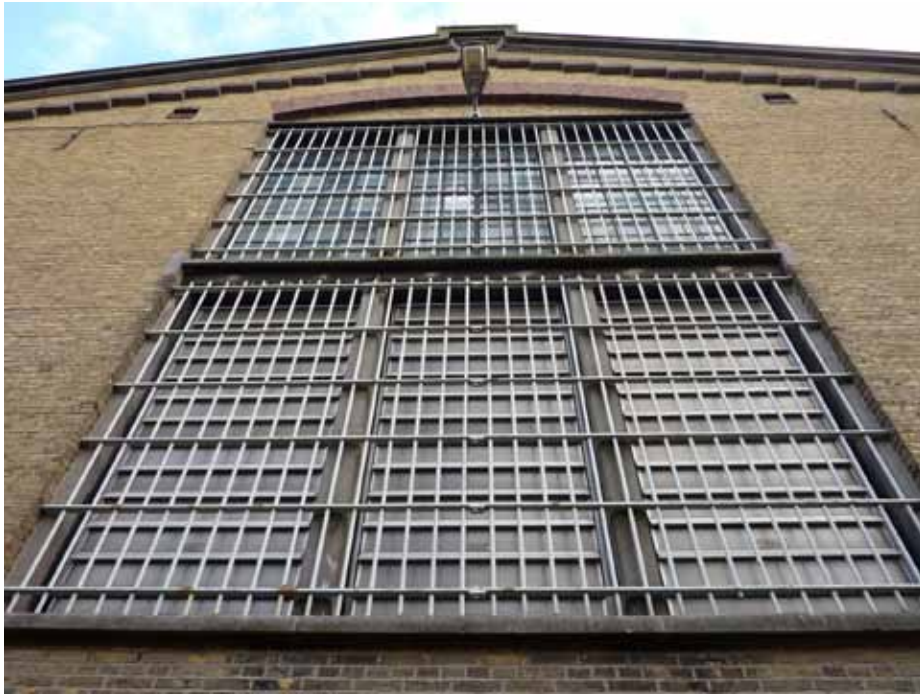
Afbeelding 16. Overzicht van het grote venster in de kopgevel ter hoogte van de eerste en tweede verdieping. Het onderste gedeelte van het venster is voorzien van horizontale lamellen (1988) van geribd veiligheidsglas, die ten behoeve van ventilatie geopend kunnen worden. In het door een hardstenen kalf gescheiden bovenste gedeelte zijn drie stalen ramen gevat, met een 16-ruits vast onderraam en 4-ruits naar binnen kleppend bovenraam, beide uitgevoerd met verzwaarde middenstijl. De stalen vensters bezitten verschillende kleuren glas (geel, groen en blauw).

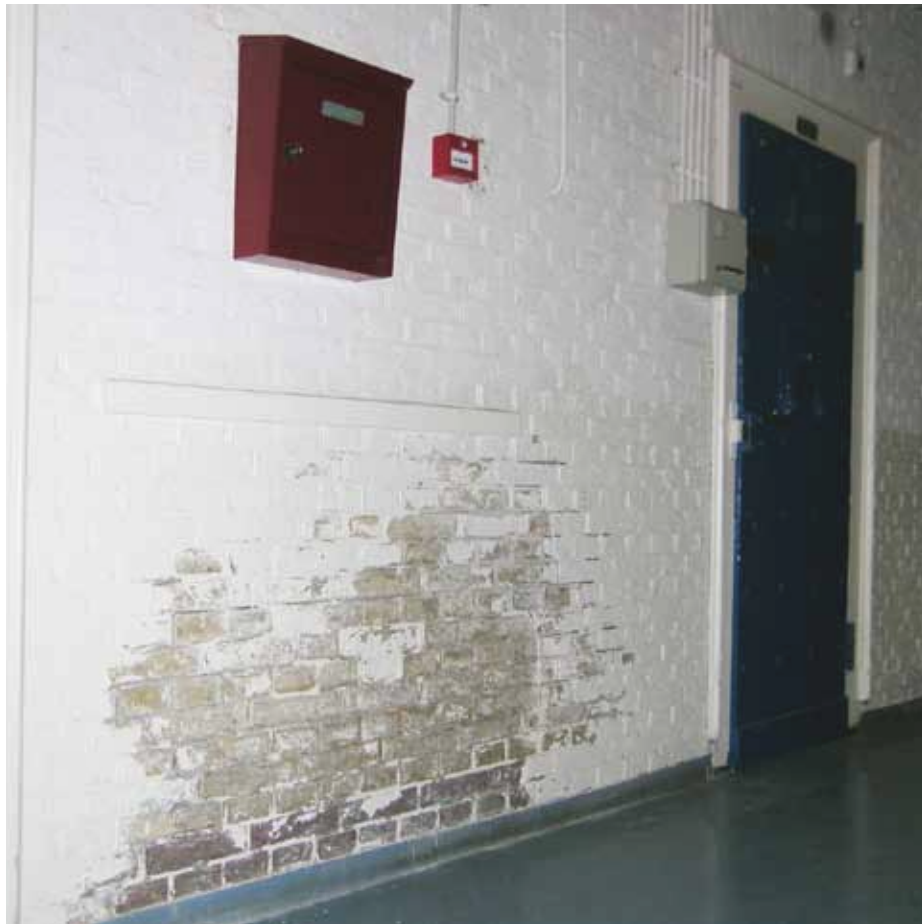
Afbeelding 20. Detail van de onderzijde van de wand van de cellenhal. De gemetselde wanden bestaan uit wit gesausde (1988) IJsselsteentjes in kruisverband met gesneden voegen. De onderste vier lagen - waarvan er twee achter de blauw geschilderde cementplint (0,8 x 7,5 cm) wegvallen – bestaan uit een afwijkende rode steen. De oorspronkelijke tegelvloer met hardstenen borders op de begane grond is afgewerkt met blauwe gietvloer (1997).

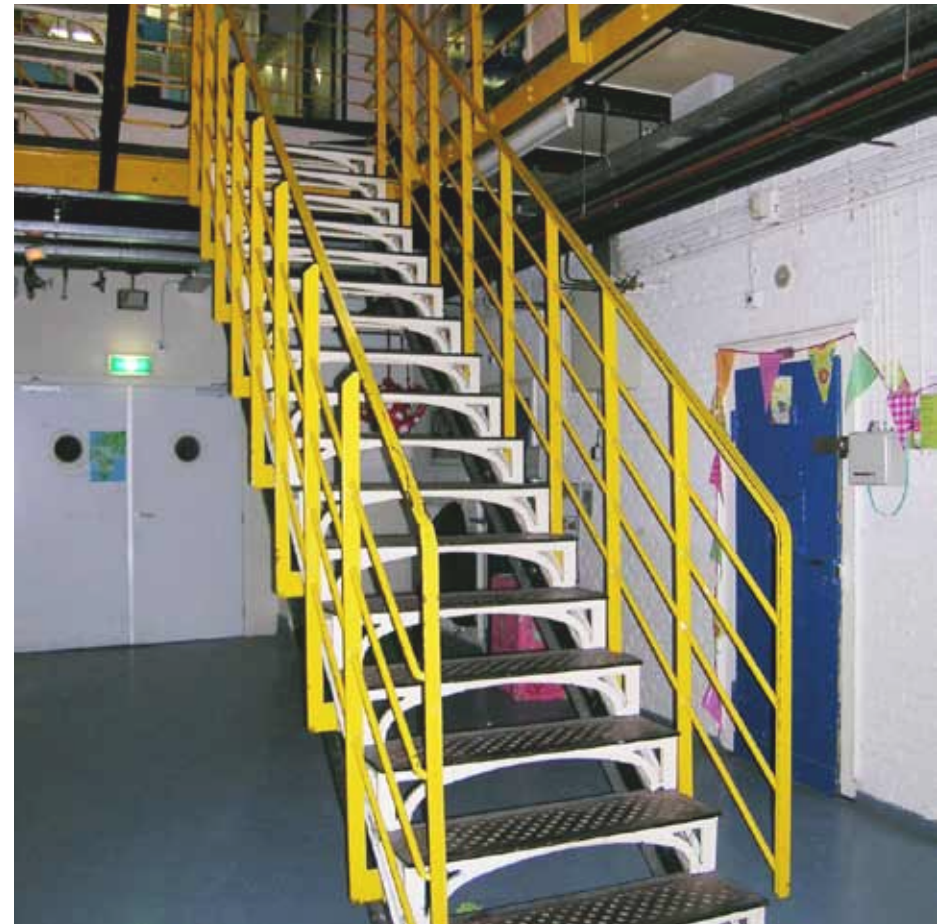
Afbeelding 21. Eén van de trappen in de cellenhal. De trappen (1894) bestaan uit op stalen I-profielen bevestigde gegoten ijzeren driehoekige opengewerkte segmenten. De secundaire (1988) leuningen bestaan uit verticale stalen strips met onder de T-vormige leuning een viertal horizontale ronde staven (rond 2 cm). Oorspronkelijk waren hier leuningen met slechts 2 horizontale tussenstaven (vergelijk Afbeelding 29).

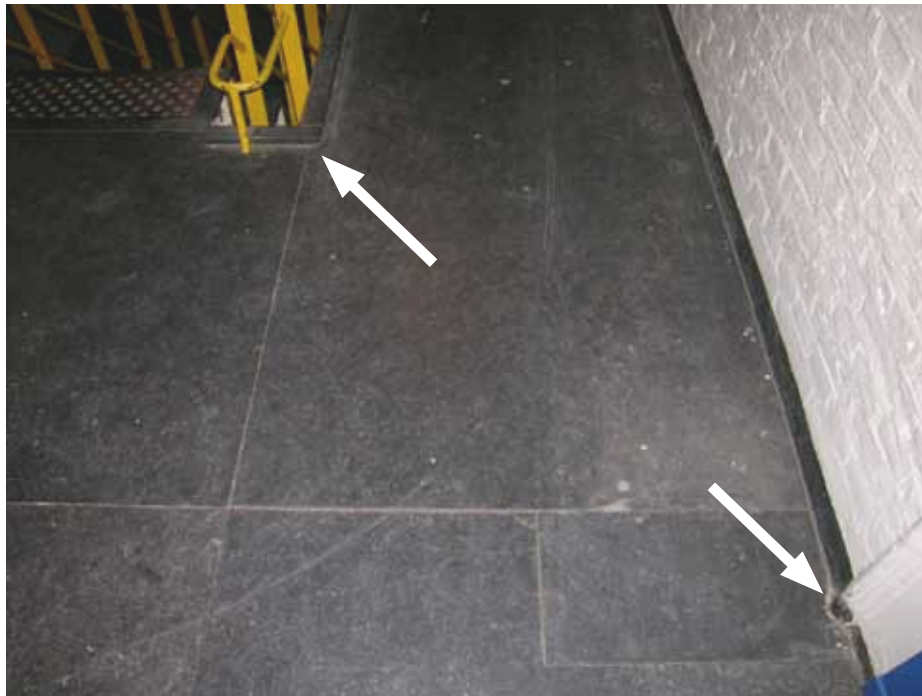
Afbeelding 22. Detail van de hardstenen platen van de galerijen op de vloeren van de eerste en tweede verdieping van de cellenhal. Rondom de vides zijn op de platen hardstenen plintjes van 5 x 2 cm aangebracht. De onderste laag van het aansluitende metselwerk van de wanden op de galerijen is zwart geschilderd. In tegenstelling tot de architraaflijsten van de deuren op de begane grond, lopen de architraaflijsten op de verdiepingen wel door tot de vloer.

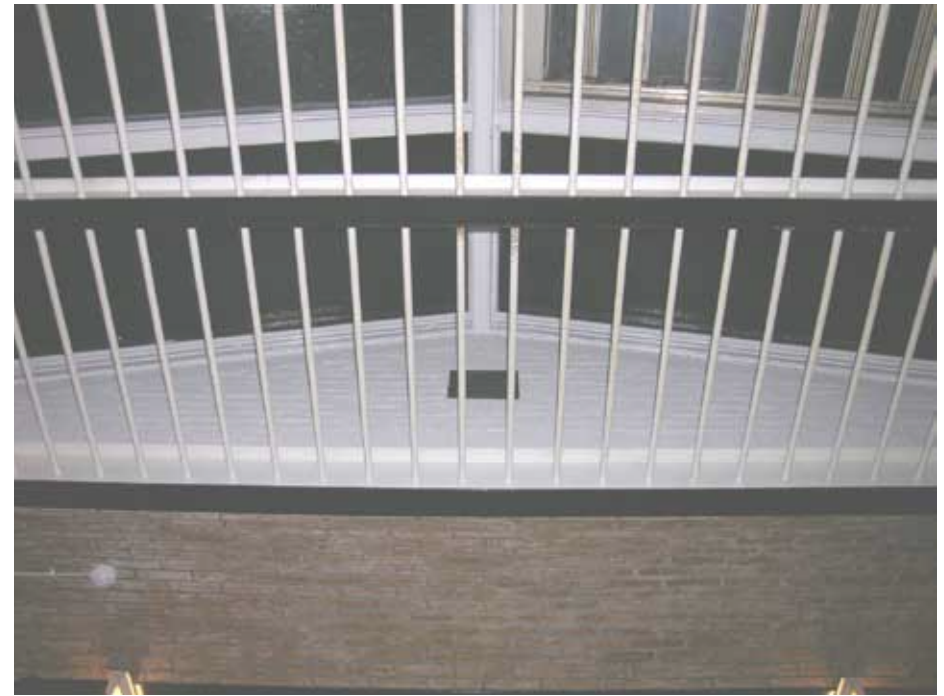
Afbeelding 23. Zicht op de onderzijde van één van de twee daklichten. Dwars op de doorgaande I-profielen van de truggewelfjes zijn ijzeren staven bevestigd met een onderlinge afstand van 15 cm. De kopschotten bestaan uit wit gesausd schoon metselwerk met gesneden voegen. Aan één zijde zijn twee van de vier ramen voorzien van ventilatieschoepen, de overige ramen bezitten draadglas.

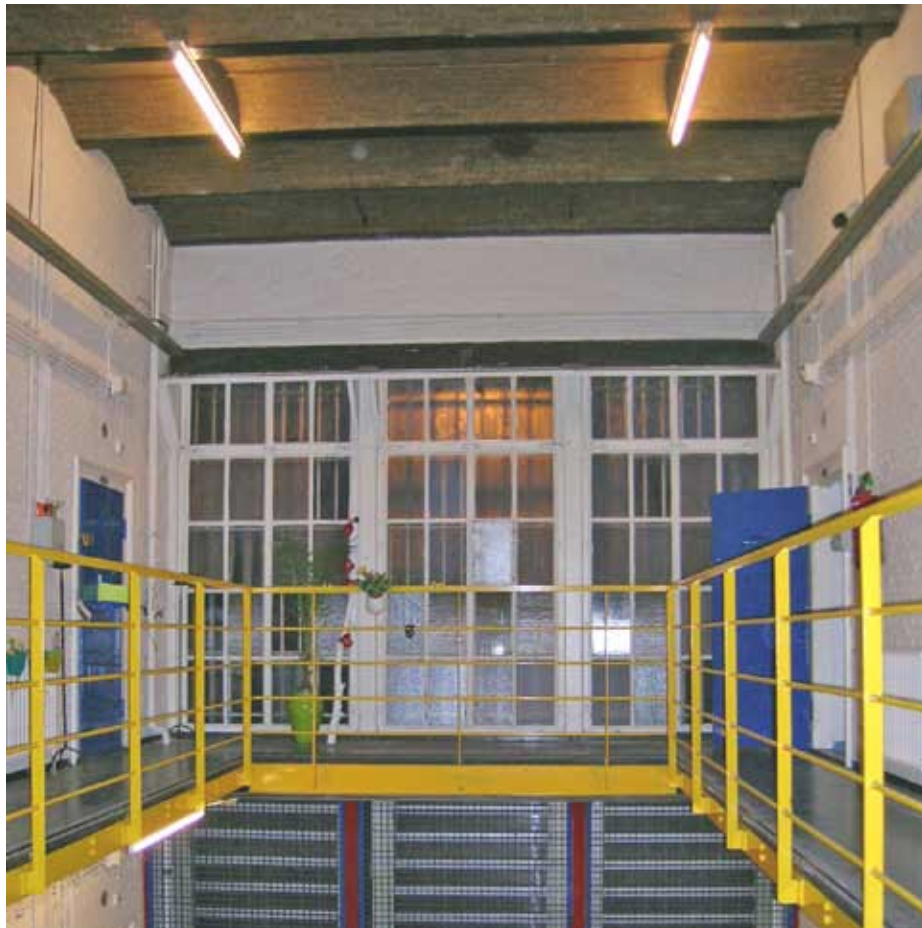
Afbeelding 24. Zicht op de binnenzijde van het venster in de voorgevel (richting het westen) vanaf de loopbrug ter hoogte van de tweede verdieping (B2.38). In het on-derste gedeelte van de pui bevinden zich horizontale lamellen (1988) uit geribt veiligheidsglas, met daarvoor stalen roosters. Ter hoogte van de tweede verdieping bevinden zich de oorspronkelijke stalen ramen. Boven het venster is, ter ondersteuning van het bovenliggende metselwerk, een getoogde ontlastingsboog aangebracht.

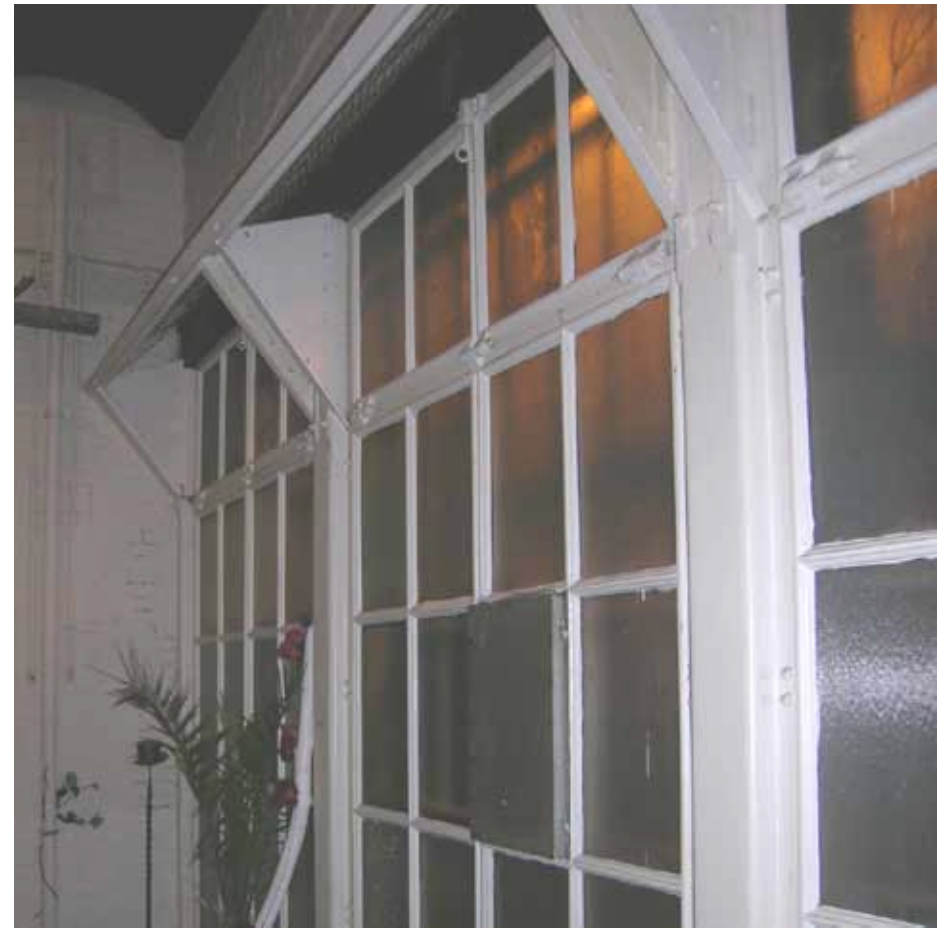
Afbeelding 25. Detail van de binnenzijde van de stalen ramen in het venster ter hoogte van de tweede verdieping (B2.38), bestaand uit 16-ruits vaste onder- en 4-ruits naar binnen vallende bovenramen. De ramen zijn uitgevoerd met een verzwaarde middenstijl, zijn voorzien van een ojief en bezitten ruiten in diverse kleuren en soorten glas.

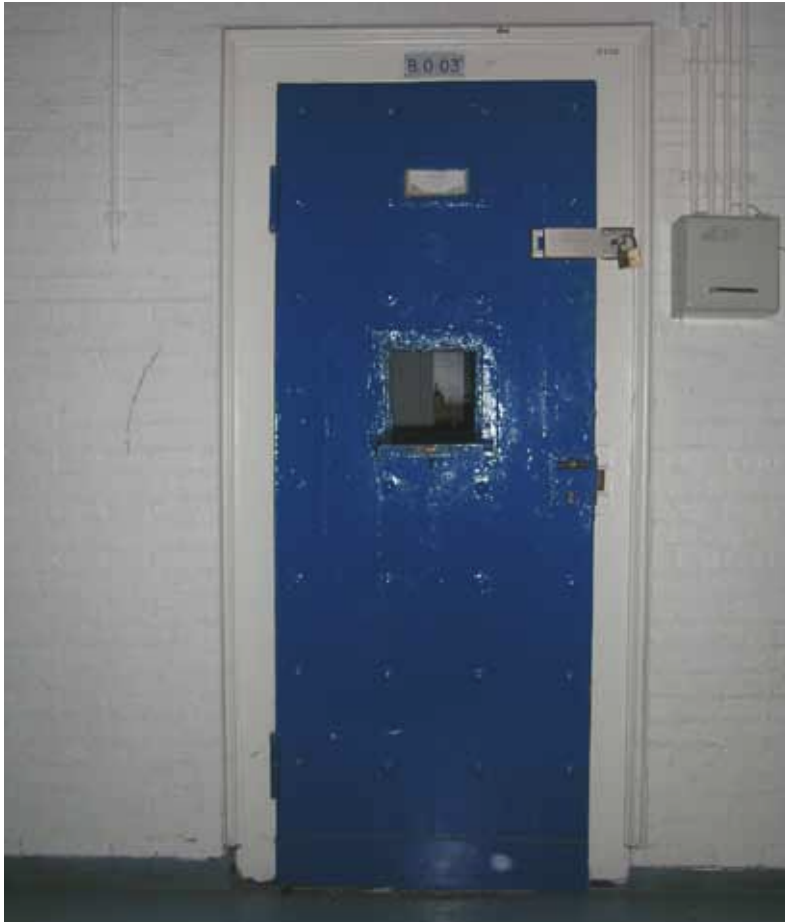
Afbeelding 26. Aanzicht vanuit de hal van één van de deuren naar de cellen. Op de begane grond zijn de architraaflossen op onregelmatige hoogte (ongeveer 6 cm) boven de vloer afgezaagd. De houten celdeuren zijn voorzien van een kijkgat, schaftklep en (naam)plaatje. Boven het oorspronkelijke rechthoekige opdekslot is zeer recent (2007) een tweede slot aangebracht. Elke cel bezit een eigen stoppenkastje.

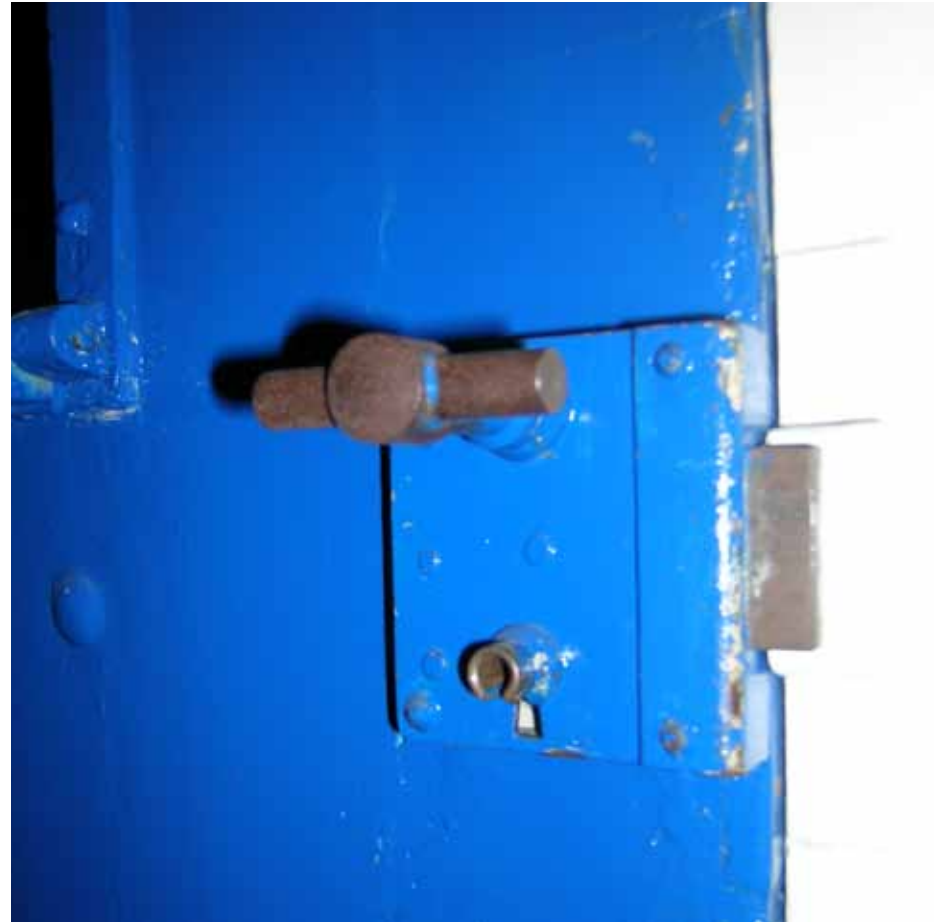
Afbeelding 27. Detail van het slot van één van de celdeuren. Door het aanbrengen van het tweede slot, heeft het oorspronkelijke slot zijn functie verloren.

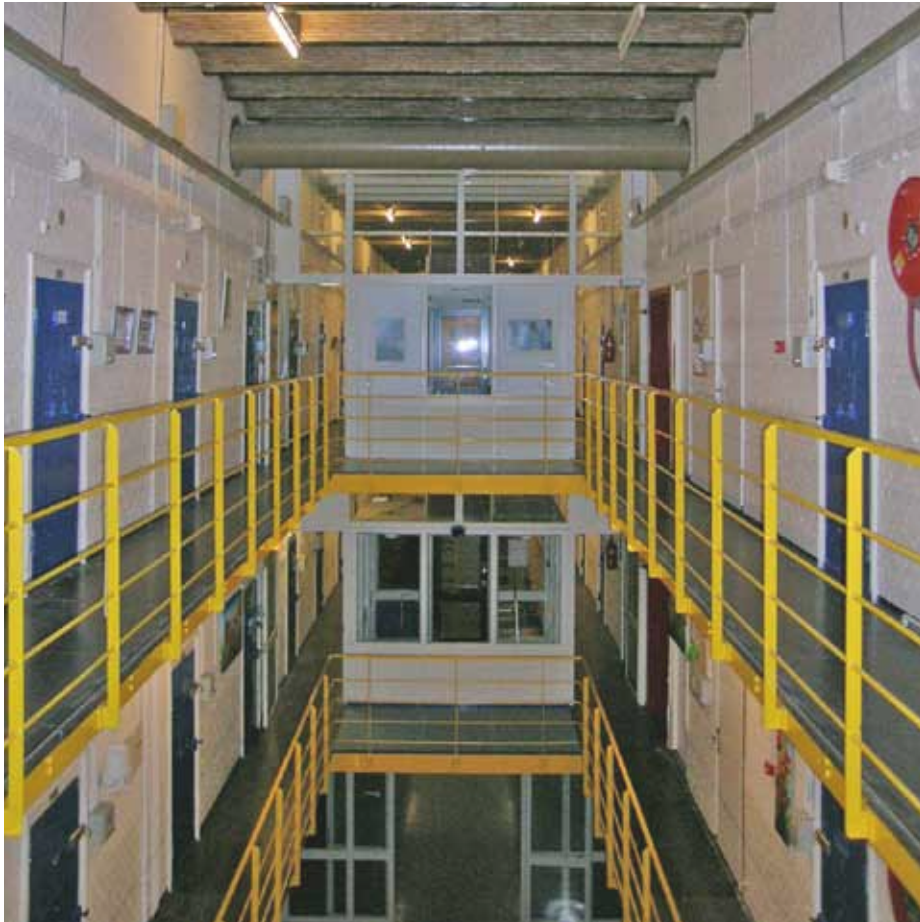
Afbeelding 28. Overzicht van de cellenhal in 2009. De scheidingswand met toezichtruimten deelt de cellenhal in tweeën.

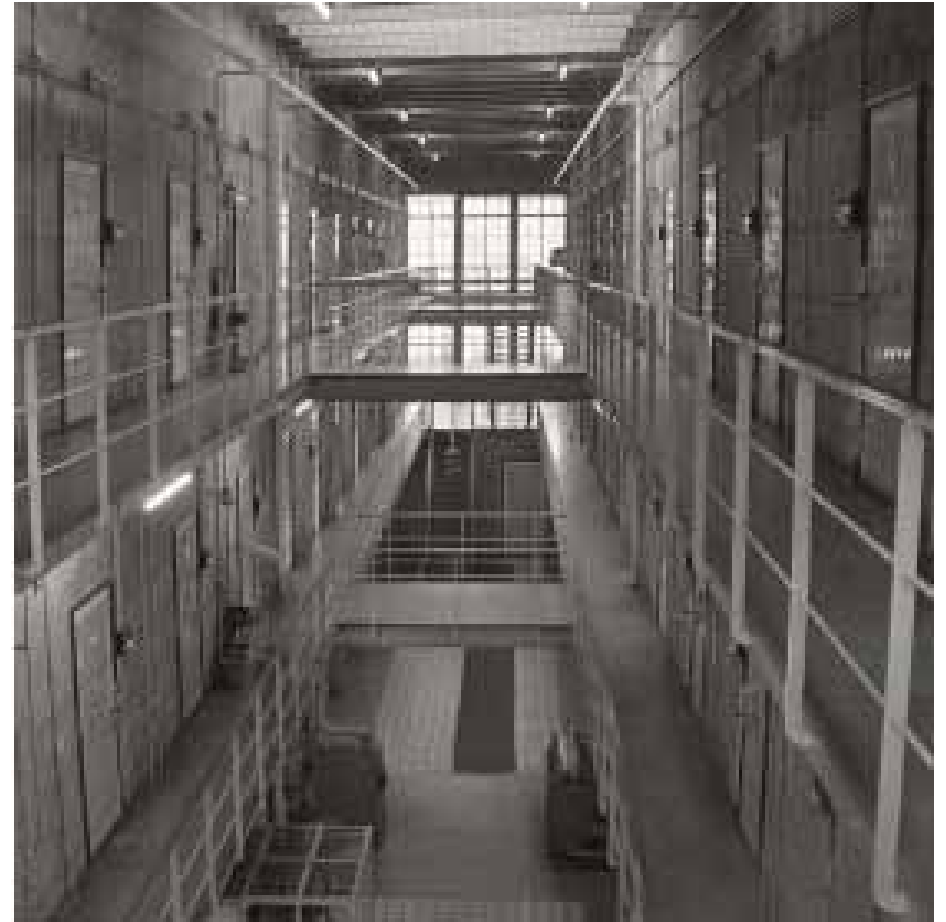
Afbeelding 29. Overzicht van de cellenhal in 1959. Hier is de oorspronkelijk tegelvloer nog in het zicht, evenals de balustrades en de fonteintjes op de eerste en tweede verdieping links van cellen B1.08 en B2.08. Hiervan zijn nu de dichtzettingen zichtbaar met rechts daarvan de sparing ten behoeve van de afvoer. Het onderste deel van het venster in de westgevel was nog niet voorzien van ventilatieschoepen. Foto: Collectie Beeldbank Leeuwarden, documentnr.: BDO0421

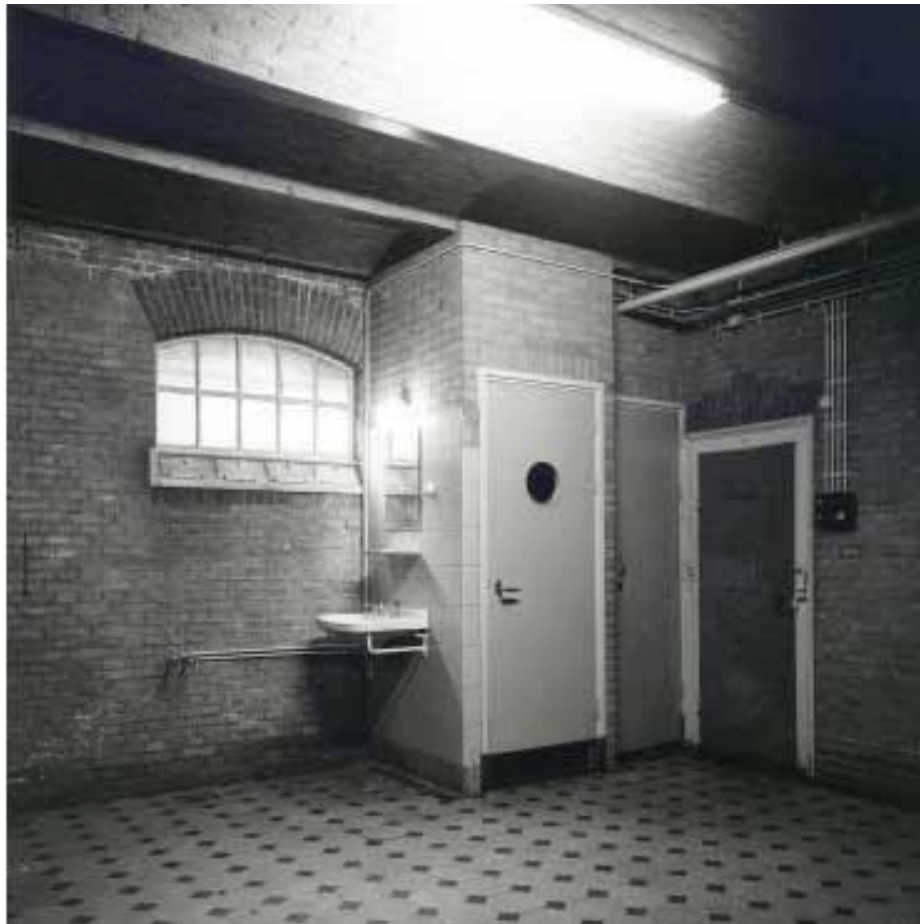
Afbeelding 31. Overzicht van ruimte B0.31 gezien richting de voorgevel in februari 1983. ('De vroegere vrouwenafdeling in de B-vleugel van de voormalige Strafgevangenis.') De wanden waren nog niet wit gesausd en ook de tegelvloer was nog in het zicht. Het toilet bevond zich in de grootste van de twee ruimtes tegen de buitengevel (1965). De hanekam boven de celdeur en de segmentboog boven het buitenvenster zijn, net als in de voorgevel, in een donkerde – hoogstwaarschijnlijk rode – baksteen uitgevoerd. Foto: Collectie Beeldbank Leeuwarden, documentnr.: FDBLHSPLB075

Tenslotte had men tijdens deze verbouwing nog het plan om de wand tussen de cellenhal en ruimte B0.31 te verwijderen, doch dit onderdeel is niet uitgevoerd. Vermoedelijk werd hier tijdens deze fase of kort daarna een kleine sanitaire unit in de ruimte ingebouwd, een wc en wastafel, behorende bij de functie als vrouwenafdeling van deze cellenvleugel (Afbeelding 31).

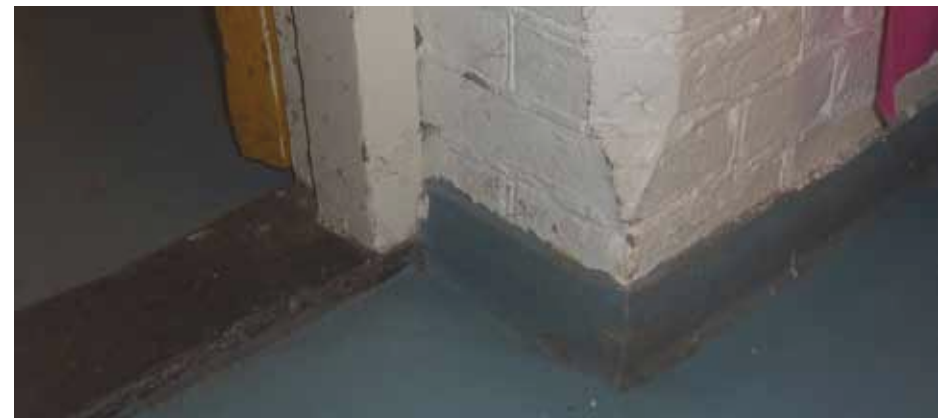
Afbeelding 32. Onder- en bovendetail van de deur naar de cellenhal B0.32. De gemetselde deuropening is voorzien van vellingkanten - beëindigd door kapelletjes - en wordt overspannen door een segmentboog. De getoogde bovendeur van het kozijn is aan de binnenzijde afgeschuind.

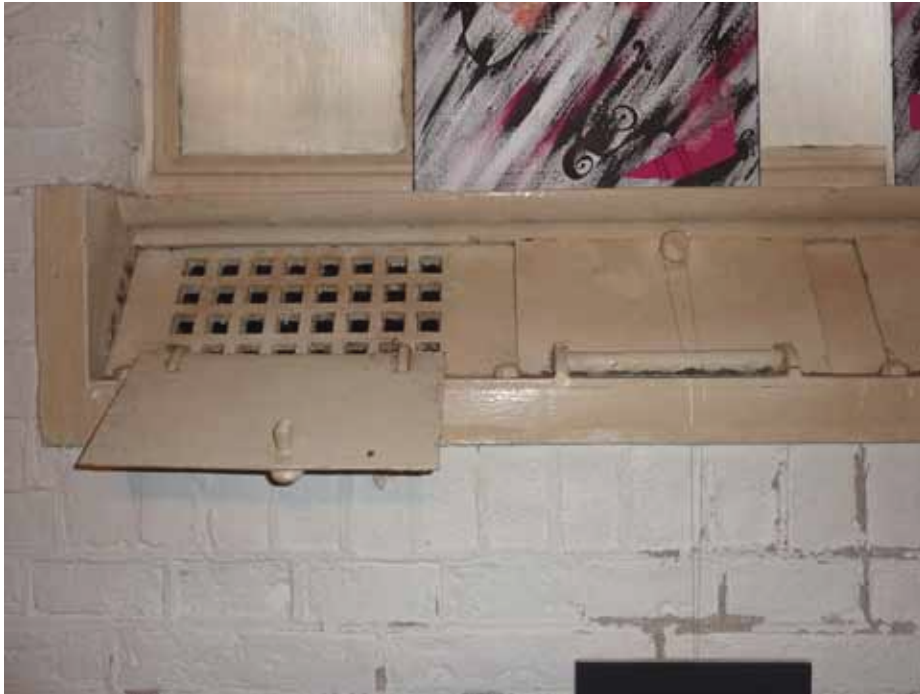
Afbeelding 33. Detail van de onderdorpel van het raam in de voorgevel. De holle gietijzeren onderdorpel is voorzien van een viertal klepjes, die ten behoeve van ventilatie kunnen worden opengezet. In de cellen was eenzelfde systeem aanwezig, maar dit werd bij het vervangen van de vensters afgedekt door een blauwe stalen plaat.

De *westwand* (voorgevel) bezit een laag venster onder een segmentboog, met daarin een 10-ruits vast stalen raam. De holle gietijzeren onderdorpel is voorzien van een viertal klepjes, die ten behoeve van ventilatie kunnen worden opengezet.
