**BLOKHUISPOORT te LEEUWARDEN**

**Bouwdeel I**

Bouwhistorische documentatie

*Vlaardingerbroek & Wevers - Utrecht, juni 2010*

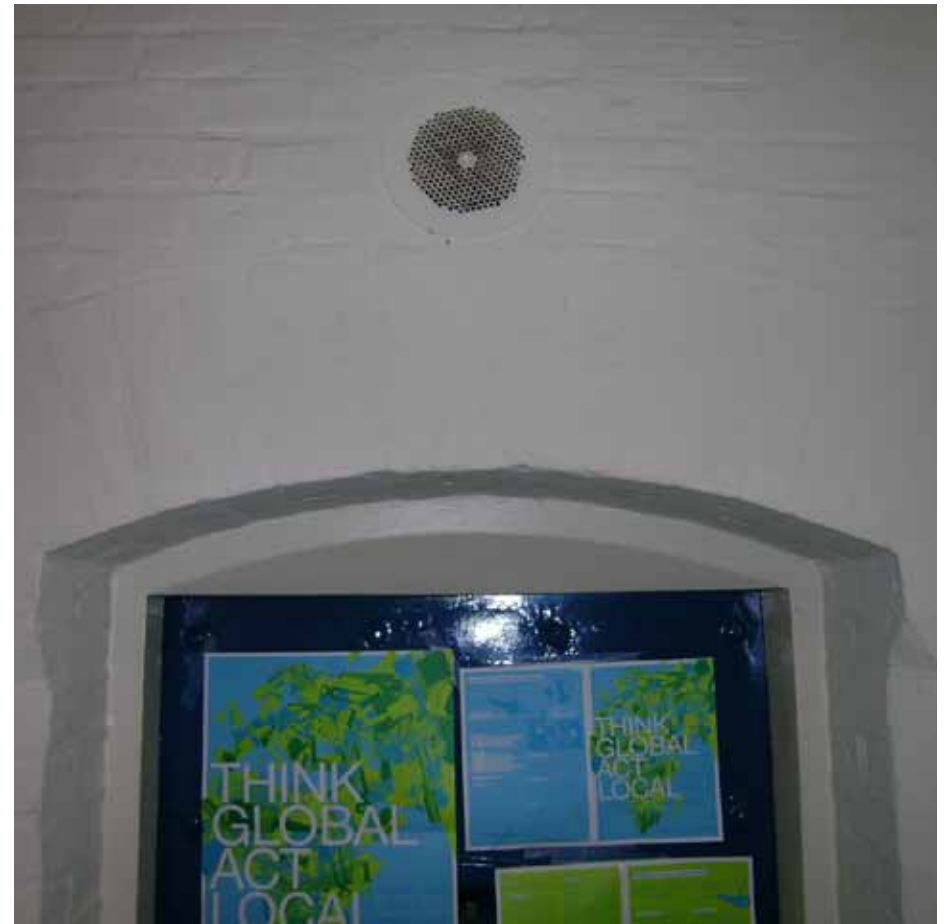
Afbeelding 36. Detail van voorgaande afbeelding. Het houten kozijn van de celdeur bevindt zich in een gemetselde doorgang die wordt overspannen door een strekse boog. De hoeken van het metselwerk zijn voorzien van vellingkanten, beëindigd door kapelletjes. Boven de deur is een ronde (ventilatie)opening aangebracht..

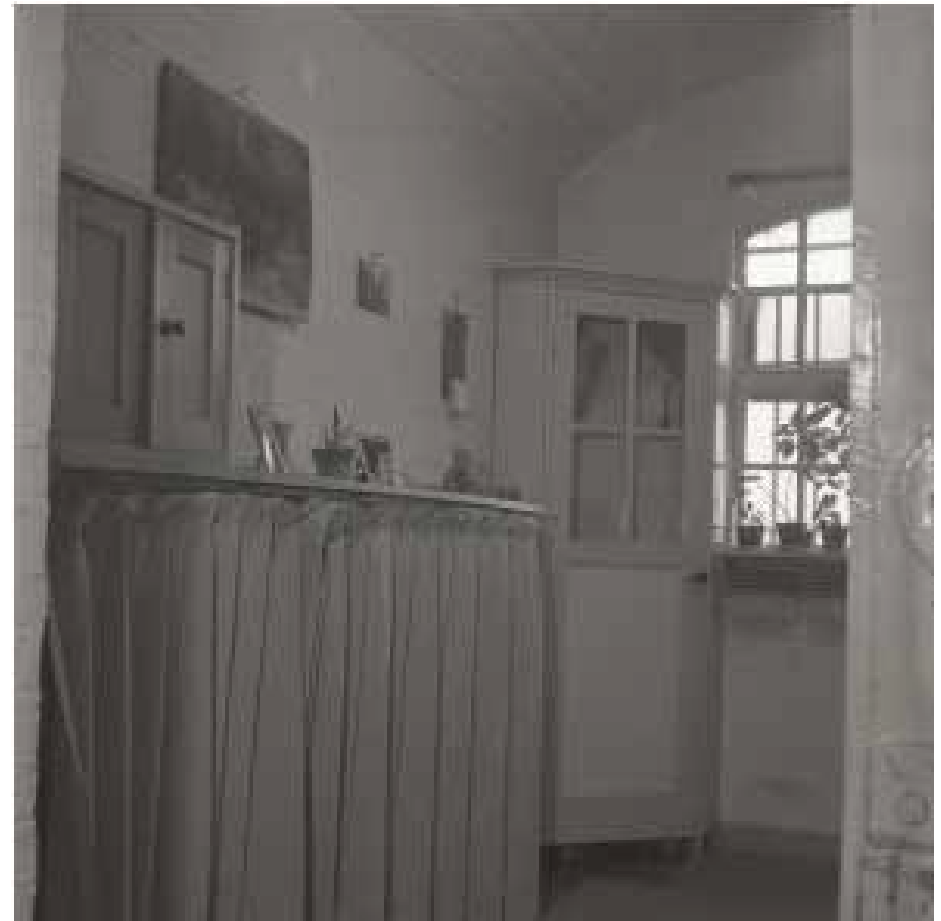
Afbeelding 38. Interieur van één van de cellen in 1959. Deze afbeelding geeft een beeld van de inrichting van de cel. Achter het gordijn bevond zich een opklapbed. De kast (1948) links van het venster onttrok het privaat aan het zicht. Foto: Collectie Beeldbank Leeuwarden, documentnr.: BDO0588

Tijdens deze modernisering werden tevens de interieurs van de cellen wit gesausd en van een nieuwe inrichting voorzien met opklapbed en af te sluiten privaat (Afbeelding 38).

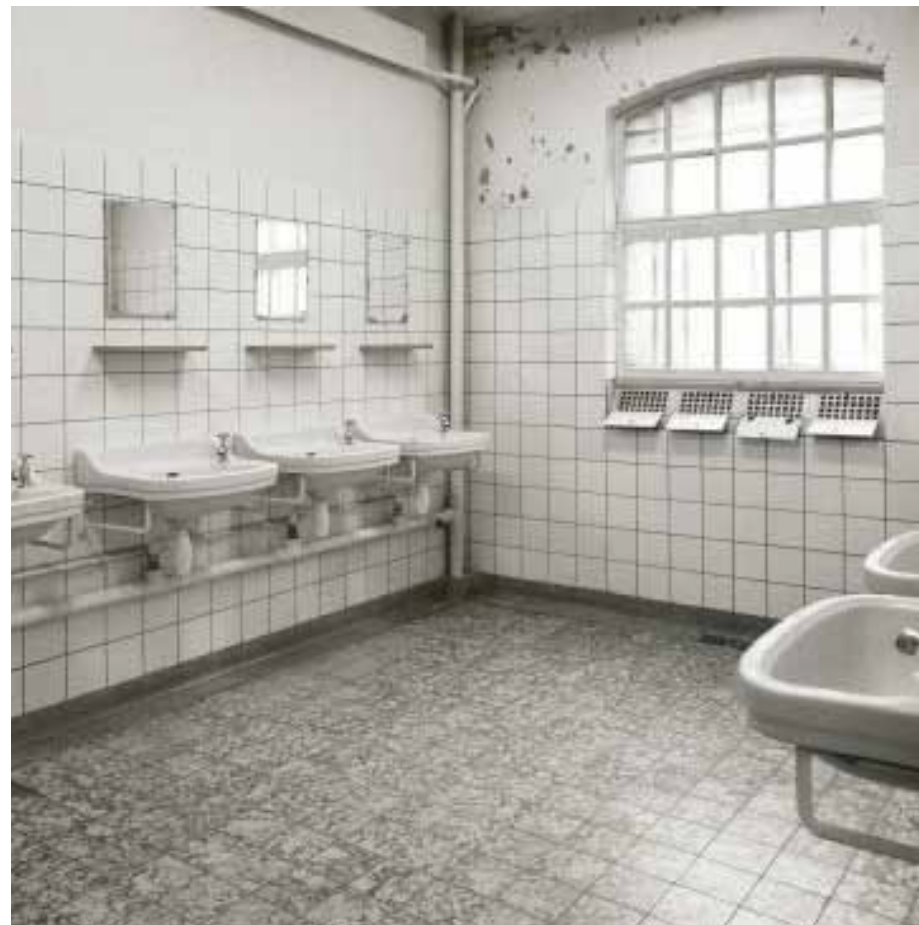
Afbeelding 47. Overzicht van het interieur van één van de wasruimten, zoals deze in 1965 werden gerealiseerd in bouwdeel I. Foto: Collectie Beeldbank Leeuwarden, documentnr.: FDBLHSPB024

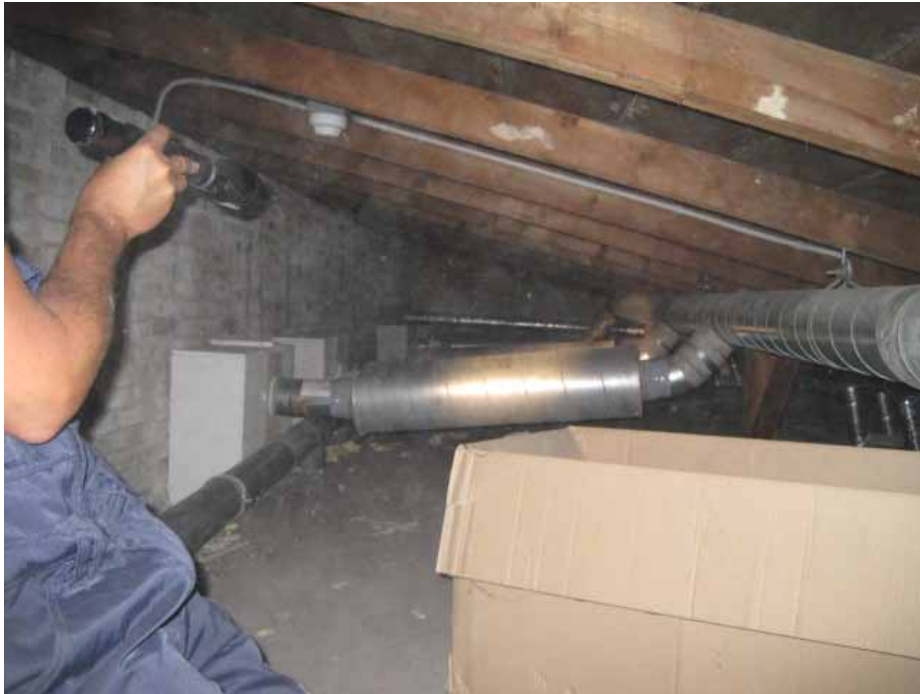
Afbeelding 55. Zicht in de kapconstructie boven de cellen met een moderne ventilatie-installatie. Foto: dhr. Bastiaans, Monumentenwacht Overijssel en Flevoland / Drenthe 2009.

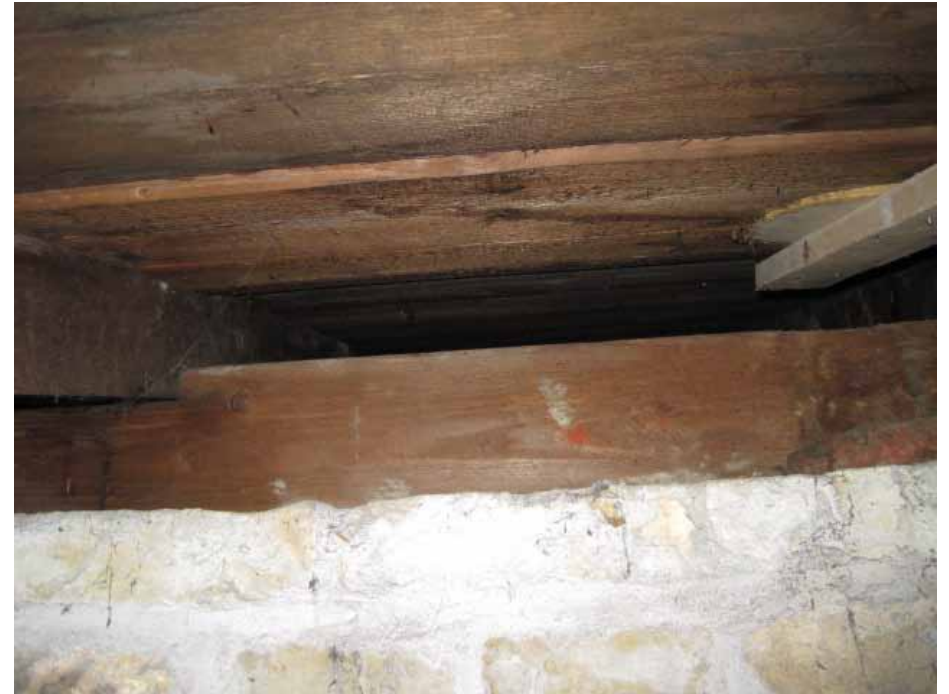
Afbeelding 56. Zicht vanuit de zolderruimte boven de cellen naar de ruimte boven de cellenhal. Detail van de muurplaat op de bouwmuur van de cellenhal, die de daksporen halverwege het zadeldak ondersteunt. Foto: Dhr. Bastiaans, Monumentenwacht Overijssel en Flevoland / Drenthe 2009.

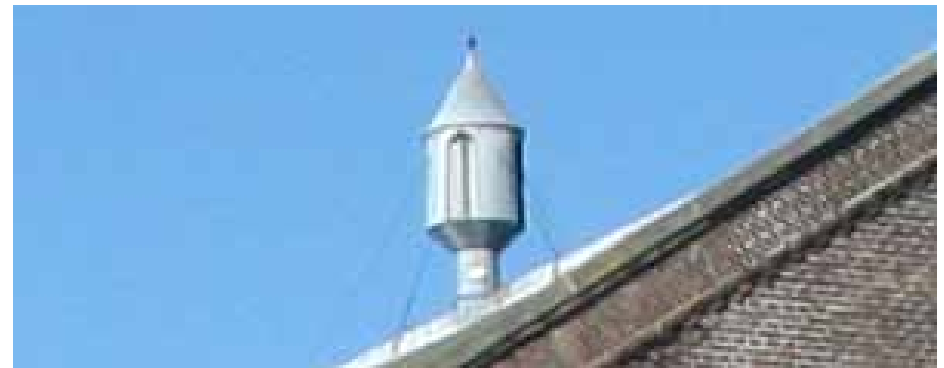
Afbeelding 58. Detail van een vergelijkbare ventilatiekap op één van de vleugels van de gevangenis aan het Wolvenplein te Utrecht.

Het dak was oorspronkelijk uitgevoerd als een zinken roevendak. Het huidige bitumen dak zou door een dergelijk zinken roevendak vervangen kunnen worden. Het dak was oorspronkelijk voorzien van een reeks zinken ventilatiepijpjes. Herstel hiervan is te overwegen, indien bij een functiewijziging extra rookgasafvoeren of andere ventilatievoorzieningen in het dakvlak zouden moeten worden aangebracht. Op het eind van de cellenhal was op de nok een grotere ventilatiepijp aangebracht, zodat voor eventueel grootschaligere uitblaasvoorzieningen deze elementen als inspiratiebron zouden kunnen dienen. Afbeelding 57 geeft een goed beeld van beide typen ventilatiepijpen.

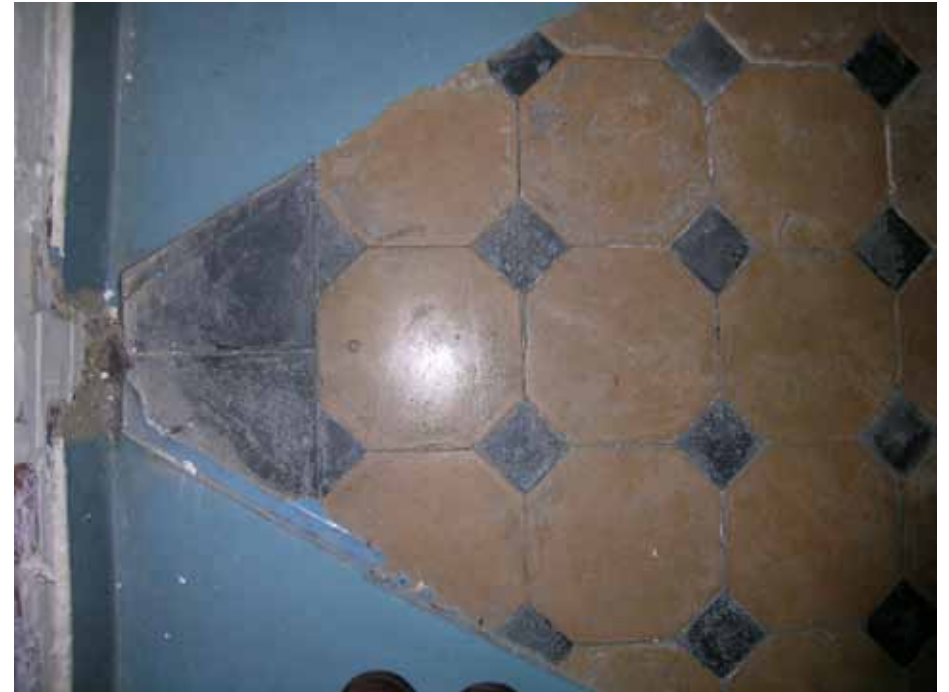
Afbeelding 61. Detail van de oorspronkelijke tegelvloer zoals deze onder de gietvloer van bouwdeel I nog aanwezig zal zijn (deze foto is genomen in bouwdeel F).

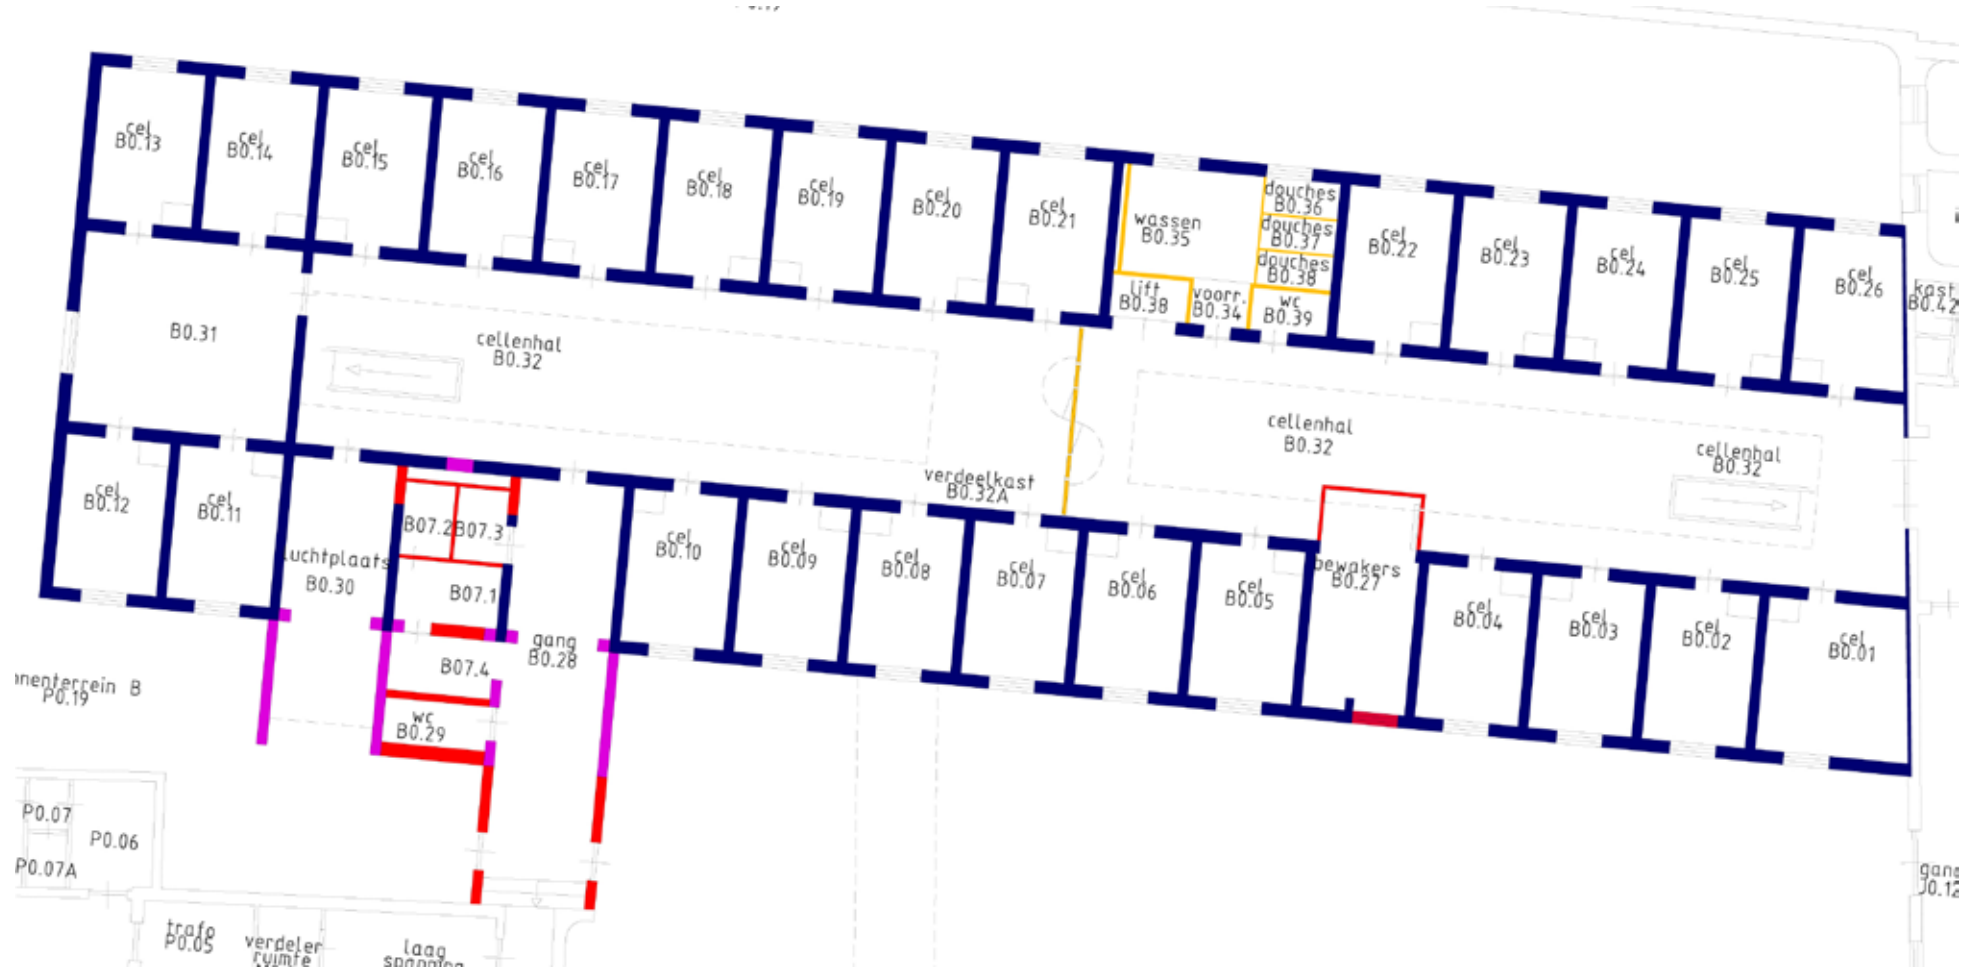
Plattegrond van de huidige toestand van de begane grond met daarop de bouwfasen.
