BLOKHUISPOORT te LEEUWARDEN

Bouwdeel A

Bouwhistorische documentatie

Vlaardingerbroek & Wevers - Utrecht, juni 2010

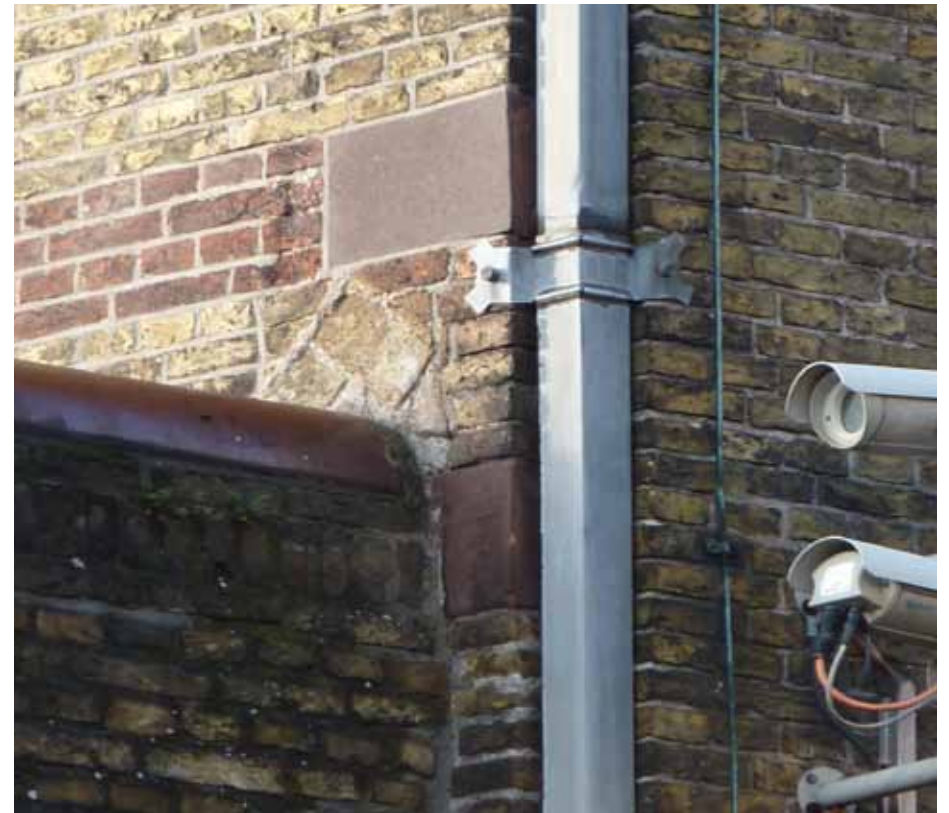
Afbeelding 41. Detail van de aansluiting van de muur op de linker zijgevel. Blijkens de aftekening van de ezelsrug in de gevel van Bouwdeel E was deze tenminste één fase ouder en sloot deze aan op de voorgevel van bouwdeel A (1822).

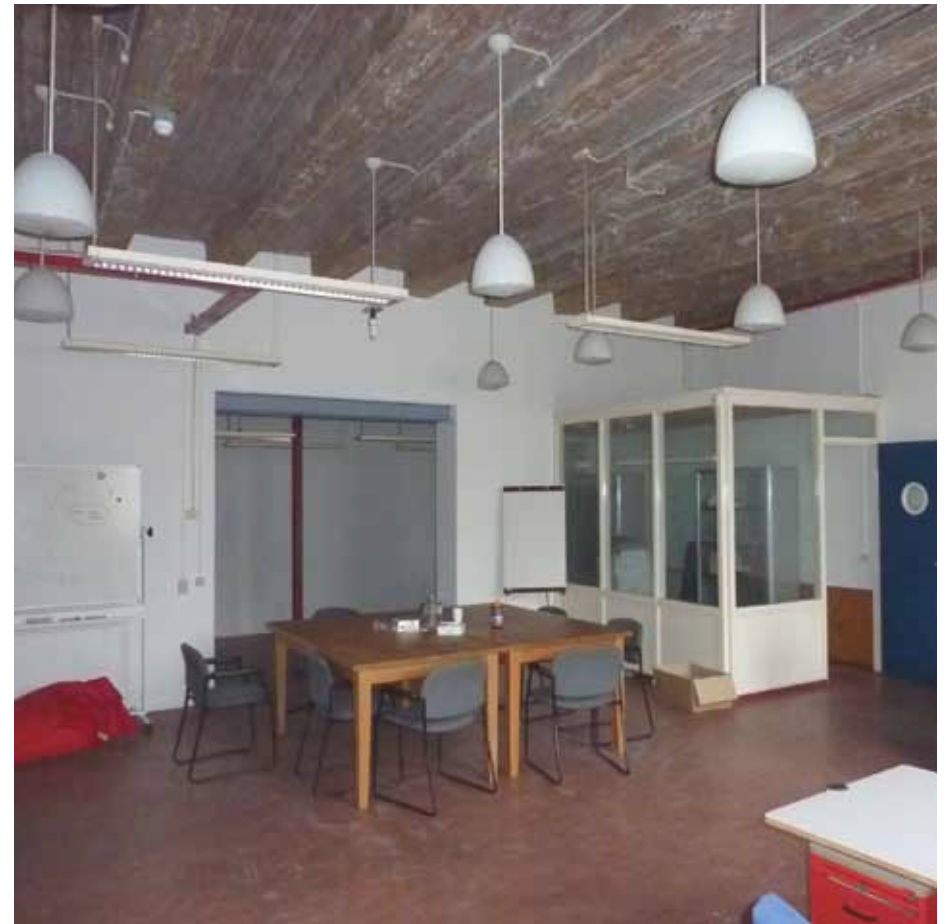
Afbeelding 42. Overzicht van het linker gedeelte van ruimte F0.02 gezien richting het noordwesten.

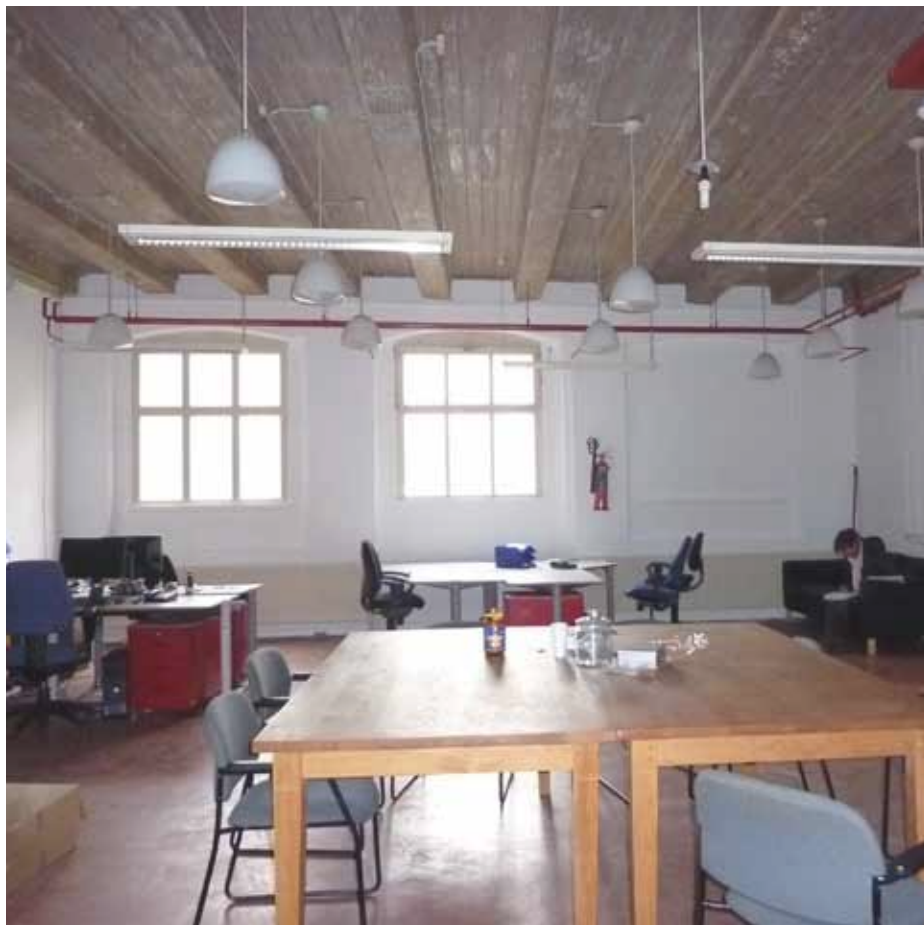
Afbeelding 43. Overzicht van het linker gedeelte van ruimte F0.02 gezien richting het oosten. De vensterindeling werd later gewijzigd cq. verkleind en dichtgezet.

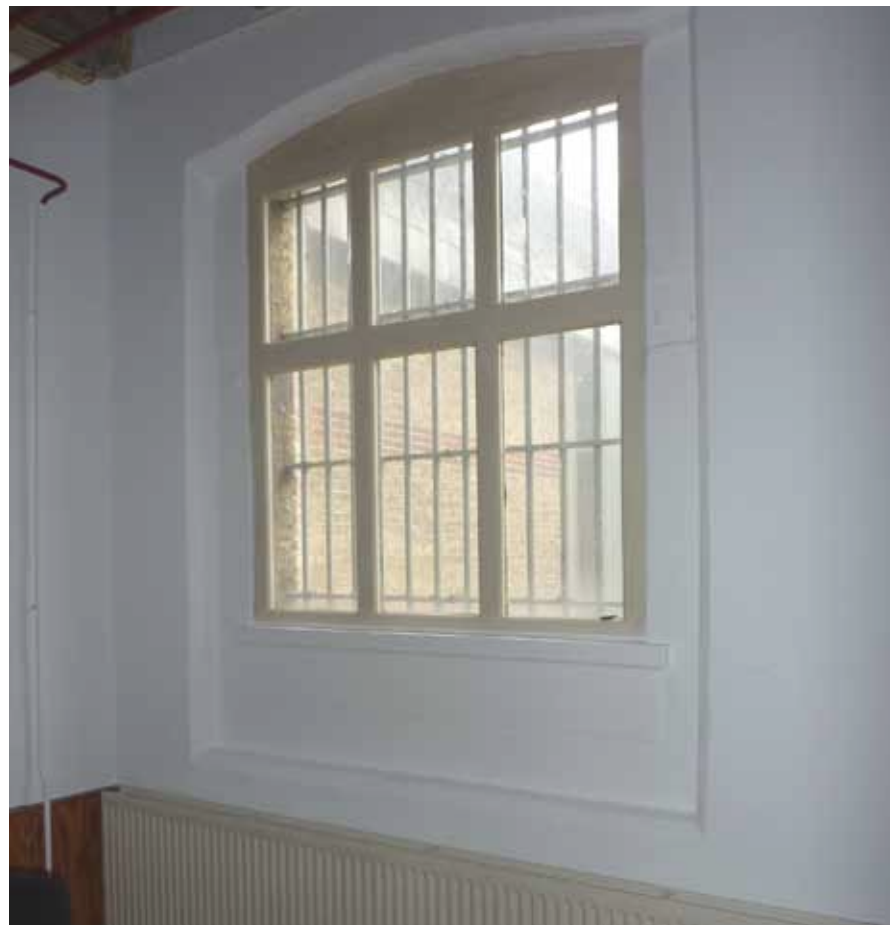
Afbeelding 44. Venster in de oostwand (is linker zijgevel BdA) van ruimte F0.02.

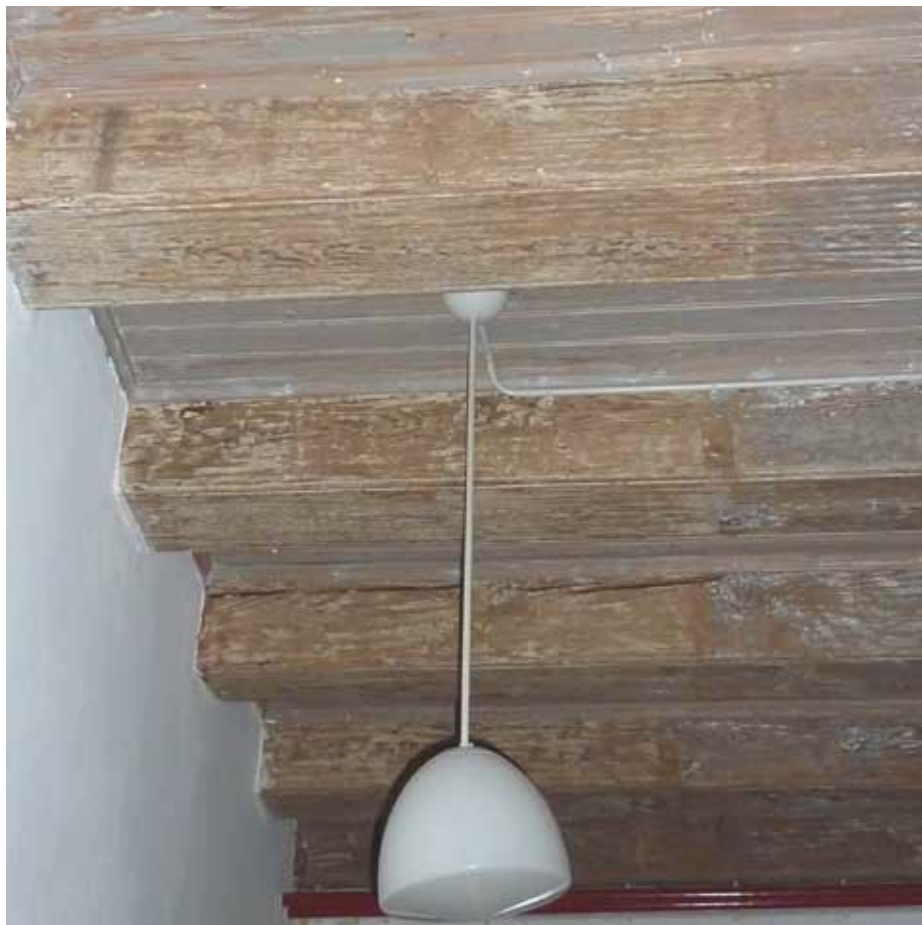
Afbeelding 45. Balklaag in het linker gedeelte van ruimte F0.02, gezien richting het noordwesten. Op de balken tekenen zich sporen van een gangwand af.

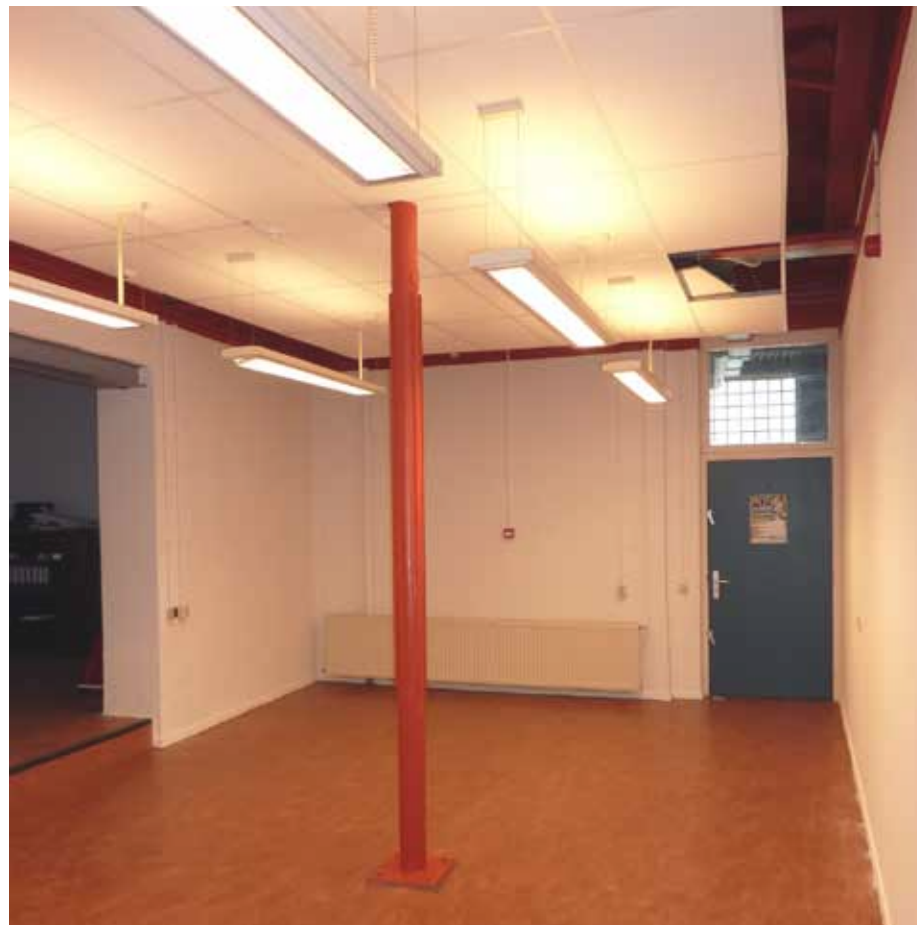
Afbeelding 46. Overzicht van het rechter gedeelte van ruimte F0.02 gezien richting het zuiden.

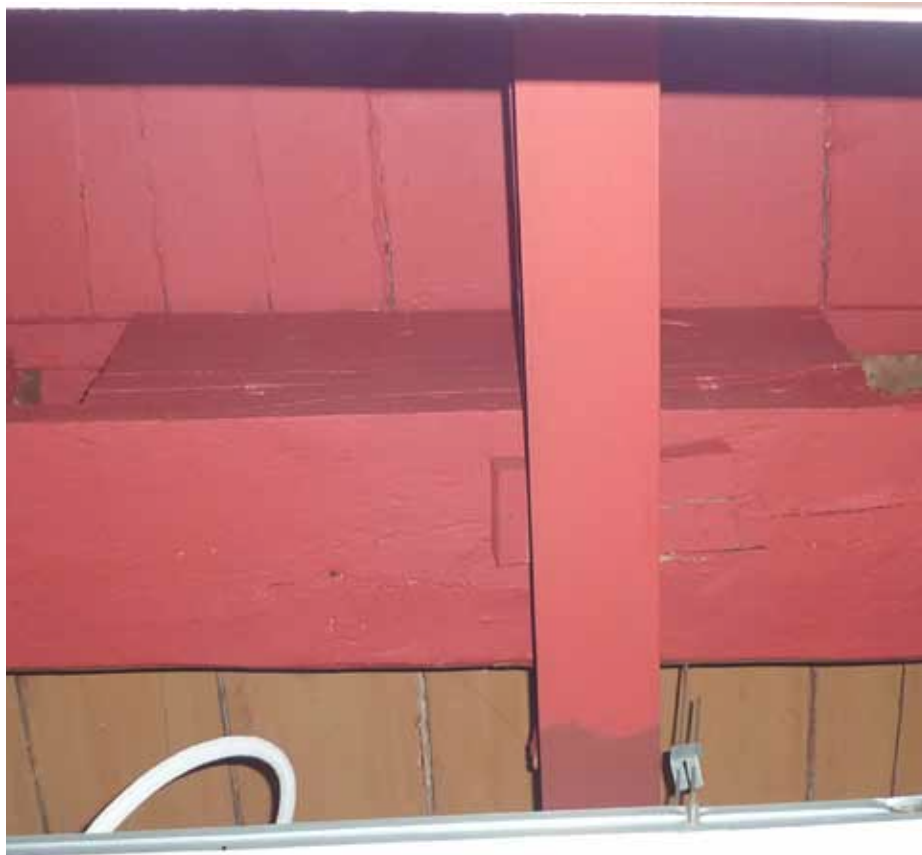
Afbeelding 47. Balklaag boven het verlaagd plafond (1997) van het rechter gedeelte van ruimte F0.02 gezien richting het westen. De stalen HE-liggers werden met hergebruik van oudere gietijzeren kolommen aangebracht tijdens één van de recente verbouwingen (1988 of 1997) om als onderslagbalken de bestaande balklaag (1822) te ondersteunen.

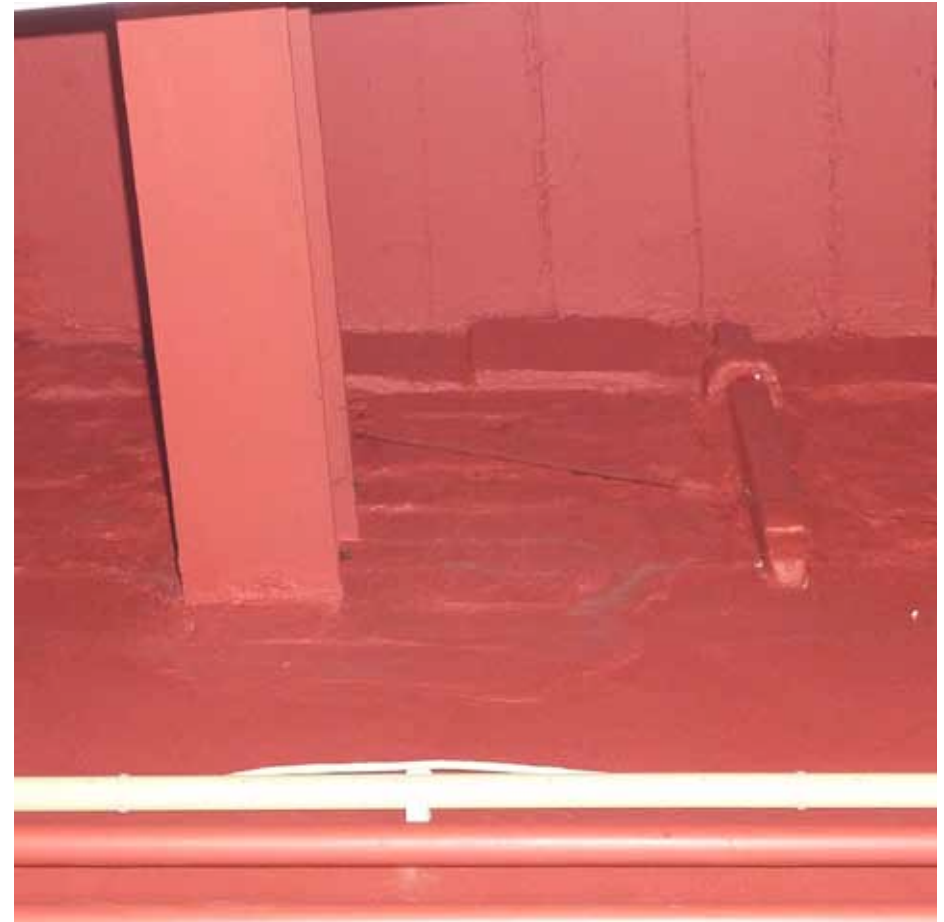
Afbeelding 48. Metselwerk wand tussen het linker en rechter gedeelte van ruimte F0.02 gezien richting het oosten. De HE-liggers werden recentelijk secundair in de wand ingebroken. Het muuranker rechts behoort bij de in 1875 aangebrachte balklaag boven de bibliotheek, die tijdens de bouw van bouwdeel E geheel vernieuwd werd.

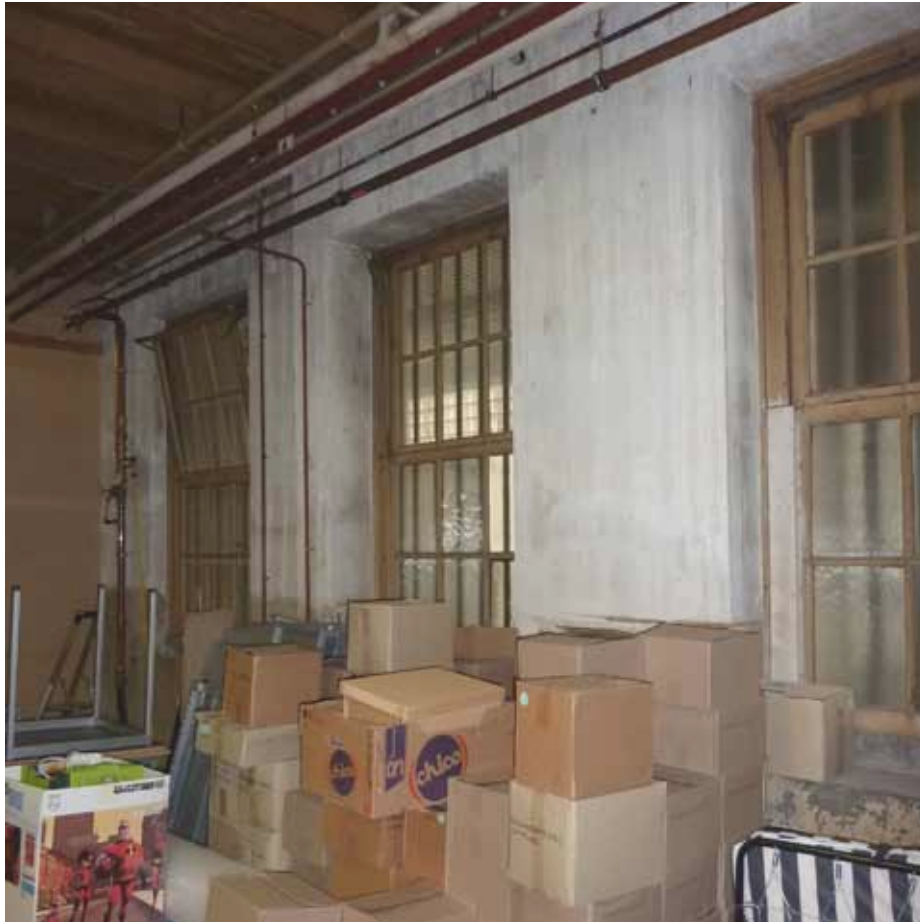
Afbeelding 49. Overzicht van ruimte F0.17 gezien richting het zuidoosten (binnenplaatszijde). De oostwand (geheel links) is voorzien van gipsplaat, de overige wanden zijn gepleisterd

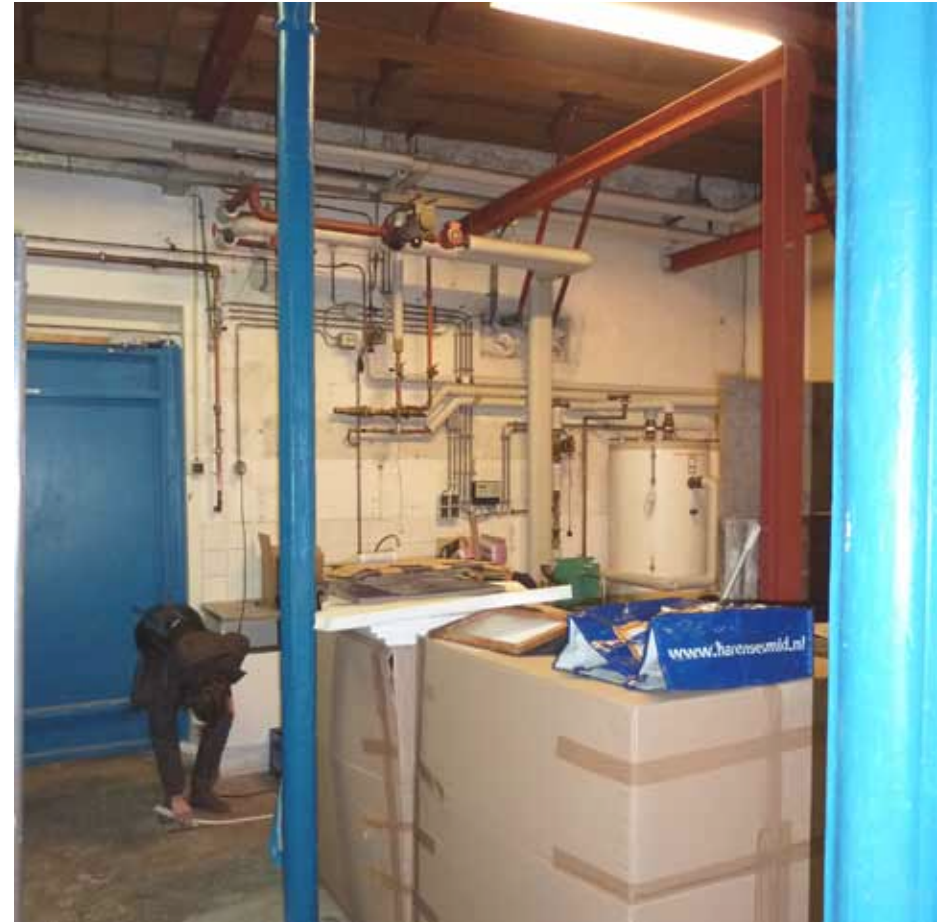
Afbeelding 50. Overzicht van ruimte F0.17 gezien richting het westen. De enkelvoudige balklaag wordt ondersteund door een stalen onderslagbalk en een drietal gietijzeren kolommen. Links van de deuren naar de entree zijn recent verschillende installatievoorzieningen aangebracht, waaronder twee boilers.

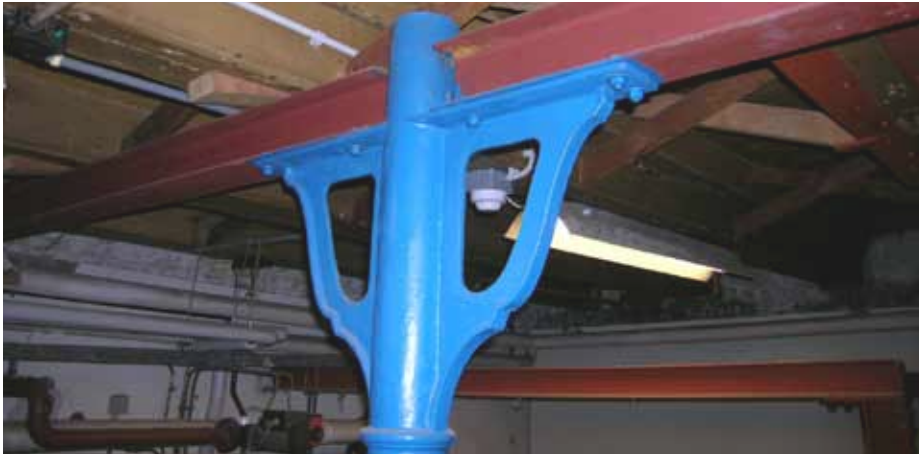
Afbeelding 51. Bovenzijde van één van de kolommen in ruimte F0.17. De hergebruikte gietijzen kolommen zijn samen met de ongeschaafd vurenhouten scheggen en andreaskruizen in 1988 ingebracht ter versterking van de balklaag (gelijktijdig met het aanbrengen van de betonnen zoldervloer).

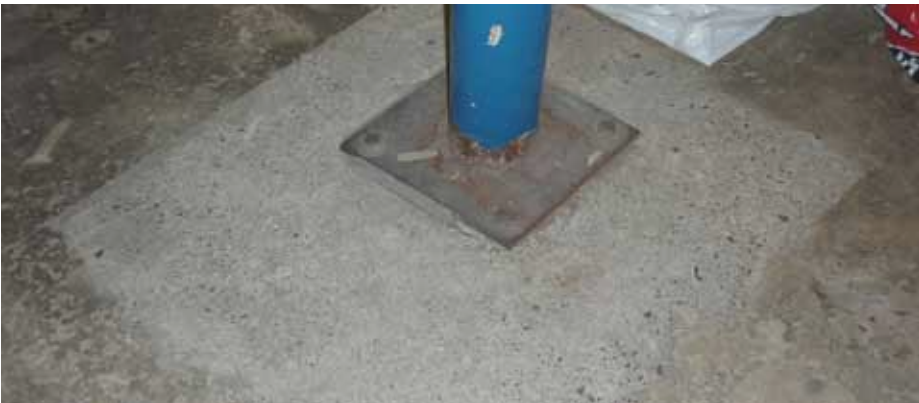
Afbeelding 52. Onderzijde van één van de kolommen in ruimte F0.17. De instorting rond de voet van de kolom geeft aan dat deze secundair is ten opzichte van de vloer (1988).

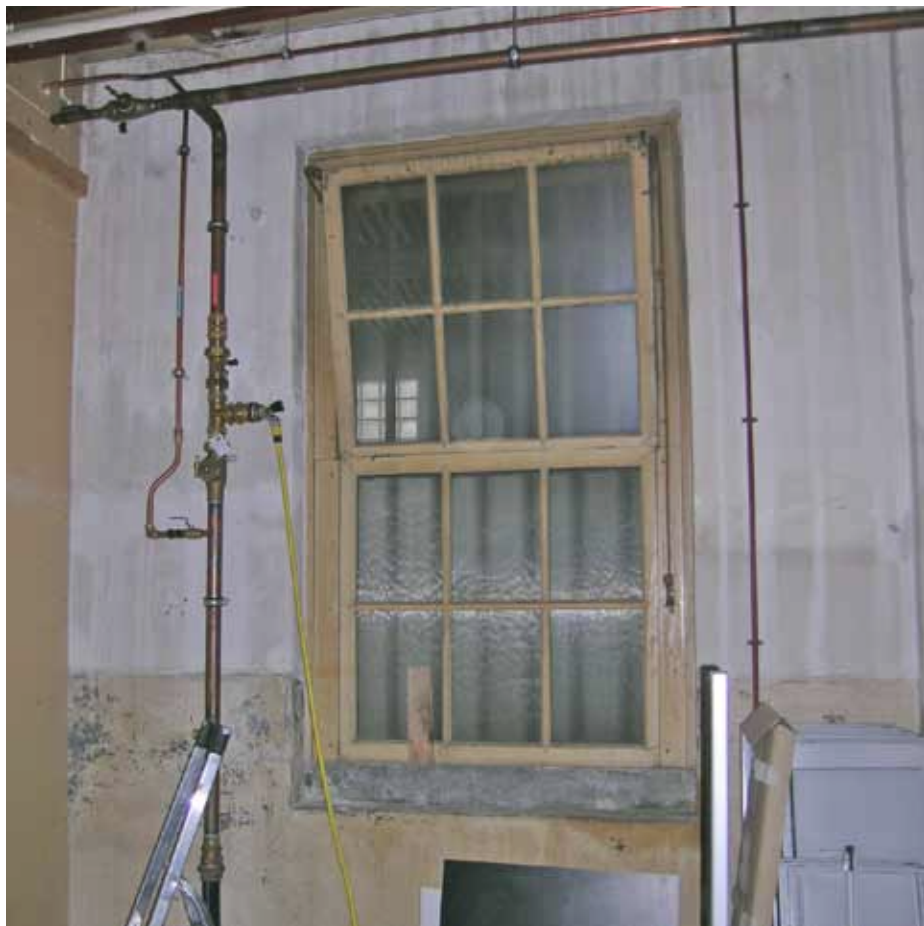
Afbeelding 54. Eén van de vensters in de achtergevel (zuidzijde) van ruimte F0.17. De mogelijk uit de bouwtijd stammende (1822) schuiframen werden gewijzigd in kleppende boven- en vaste onderramen (vermoedelijk 1906) en bezitten een gecementeerde onderdorpel.

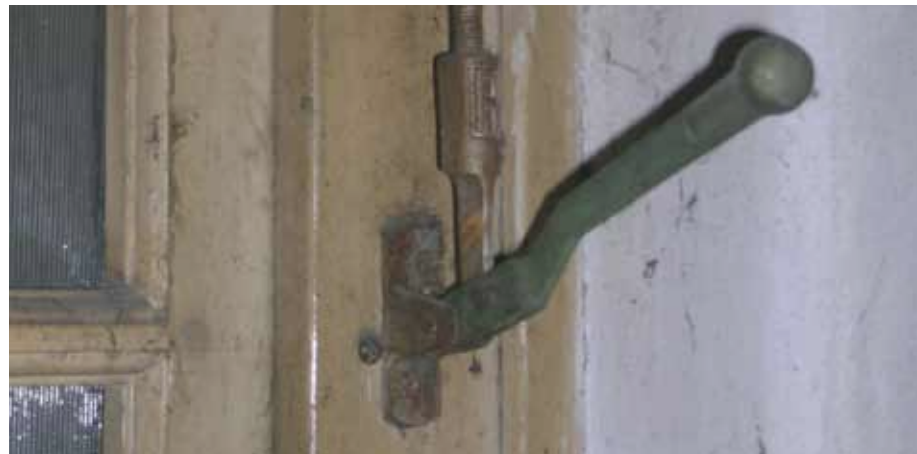
Afbeelding 55. Detail van één van de vensters in de achtergevel (zuidzijde) van ruimte F0.17. Op de beleglat, afkomstig van de detaillering van het schuifraam, is eenvoudig maar zorgvuldig uitgevoerd beslag aangebracht (vermoedelijk 1906), waarmee het valraam te openen is.

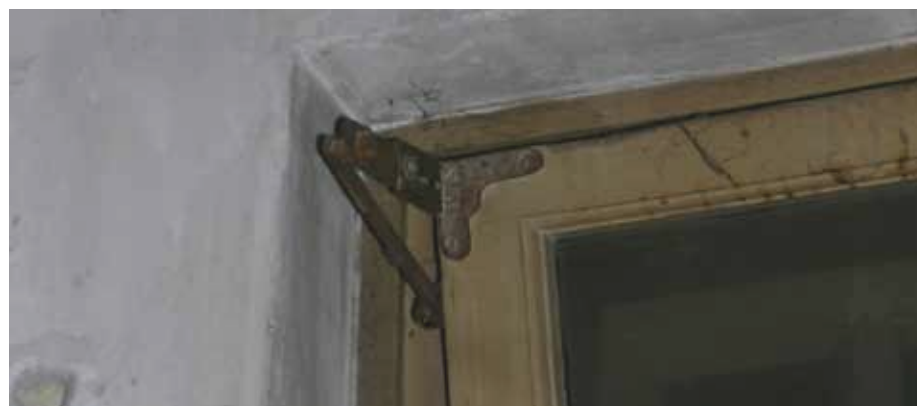
Afbeelding 56. Detail van één van de vensters in de achtergevel (zuidzijde) van ruimte F0.17 met het scharniermechanisme van het valraam.

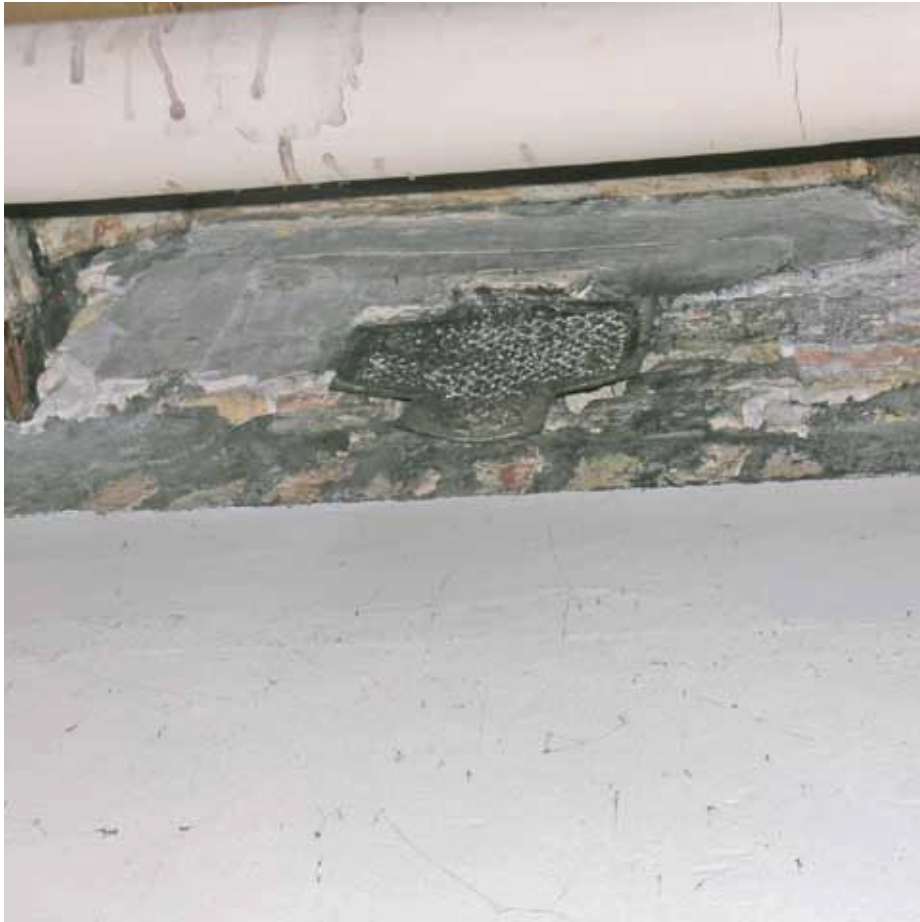
Afbeelding 57. Detail van de oplegging van de enkelvoudige balklaag in de voorgevel (noorden) in ruimte F0.17. Net boven het huidige pleisterwerk zijn stroomlagen in het metselwerk zichtbaar, behorende bij de dichtzettingen van de vensters. Daarboven zijn oudere pleisterlagen aanwezig, die aansluiten op de balken en bovenliggende vloerdelen. Per drie velden is een gietijzeren ventilatieroostertje aangebracht (vermoedelijk 1877).

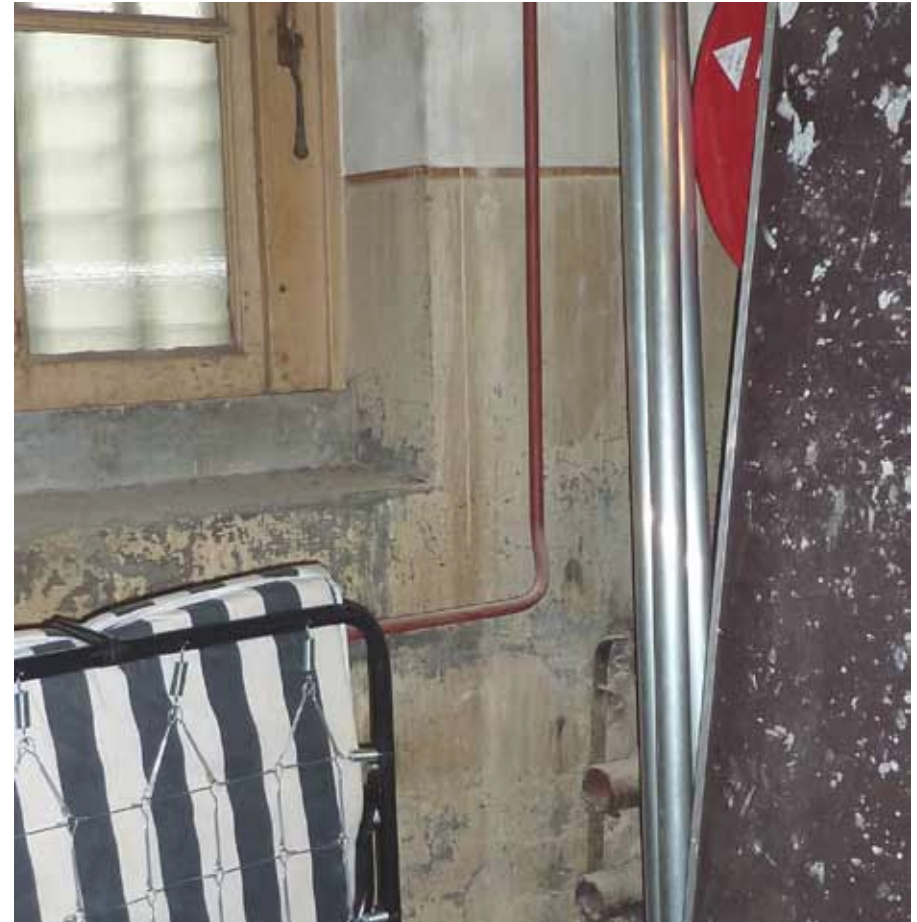
Afbeelding 58. Zuidwest hoek (binnenplaatszijde) van ruimte F0.17. Met uitzondering van de secundaire oostwand, zijn de tot 10 cm onder de balklaag wit gepleisterde wanden voorzien van een eveneens gepleisterd lambris met een hoogte van 145 cm in een oker kleur, gescheiden door een verdiepte rode strook van ongeveer 1 cm. De aansluiting op de vloer wordt gevormd door een gepleisterde zwarte plint met een hoogte van 12 en breedte van 2 cm. Geheel rechts bevindt zich een viertal afgezaagde buizen met een diameter van 8 cm, mogelijk behorend tot een voormalig buisverwarmingssysteem (XXa).

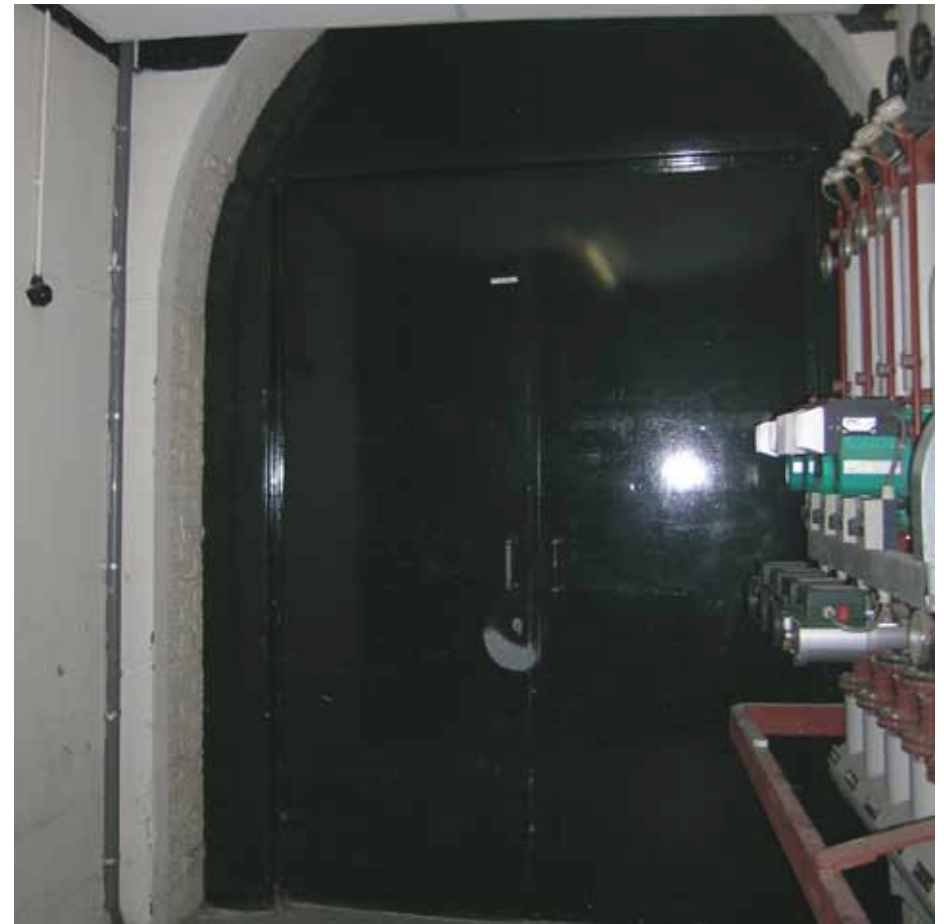
Afbeelding 59. Overzicht van ruimte F0.13 gezien richting de binnenplaats (zuiden). De poort met getoogde doorgang werd in 1877 in de gevel ingebracht.

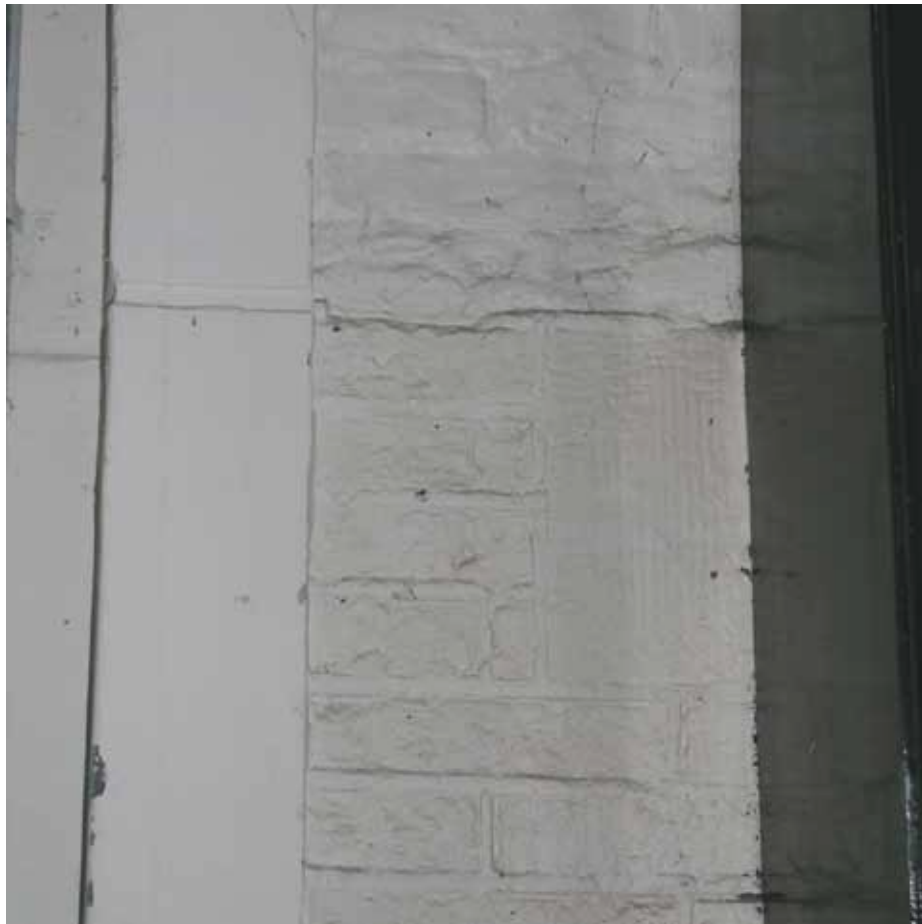
Afbeelding 60. Detail van de toog boven de poortdeuren naar de binnenplaats in ruimte F0.13. Deze toog betreft secundair metselwerk (1877). De duimblokken bestaan uit gefrijnd hardstenen blokken. De poortdeuren bevonden zich oorspronkelijk aan de binnenzijde van de gevel.

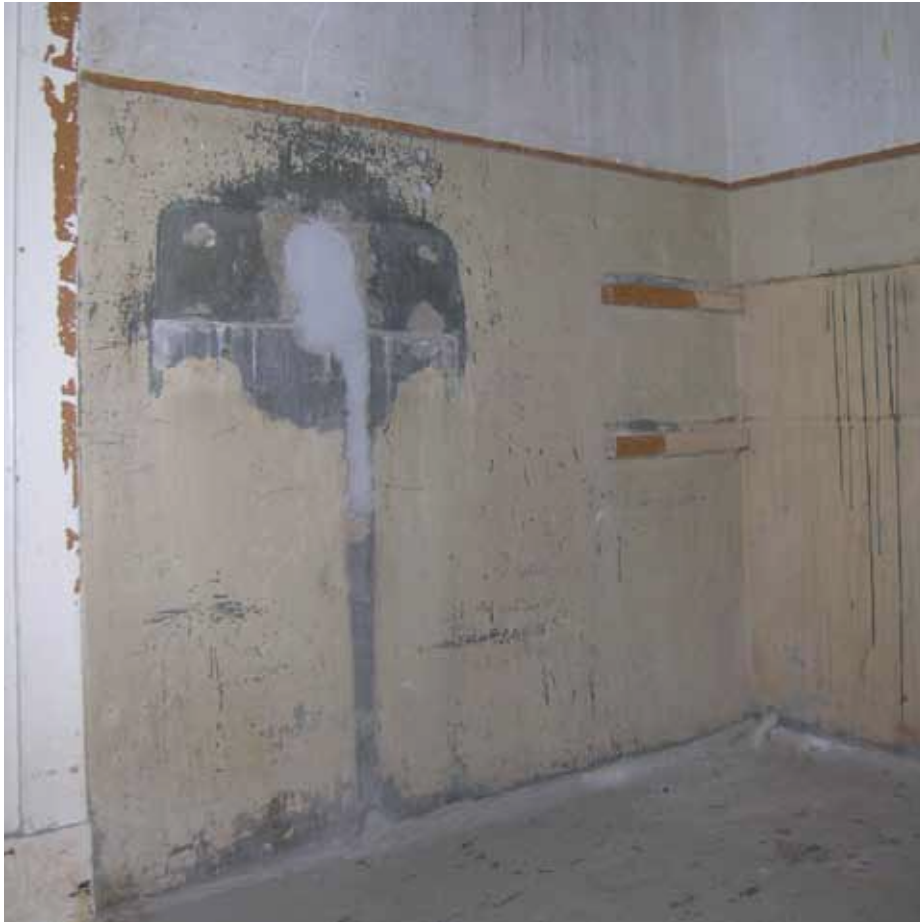
Afbeelding 62. Zicht op de wand tussen ruimte A0.14 en A0.13, gezien vanuit ruimte F0.14. De wand is voorzien van de gestucte lambrisering met de terugliggende bovenlijst (1877). Op de wand zijn sporen van een voormalige uitstortgootsteen zichtbaar.

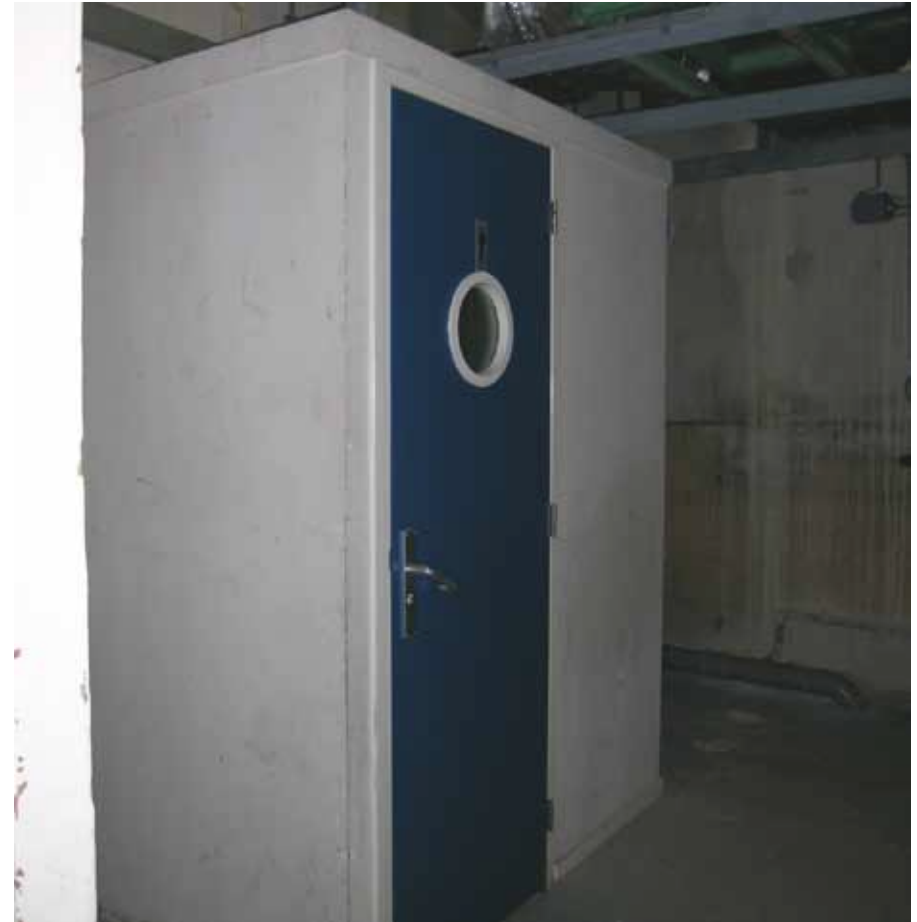
Afbeelding 63. Overzicht van ruimte F0.14 gezien richting het noorden (voor-gevel). In de ruimte werd in 1988 de toiletruimte F0.15 gebouwd.

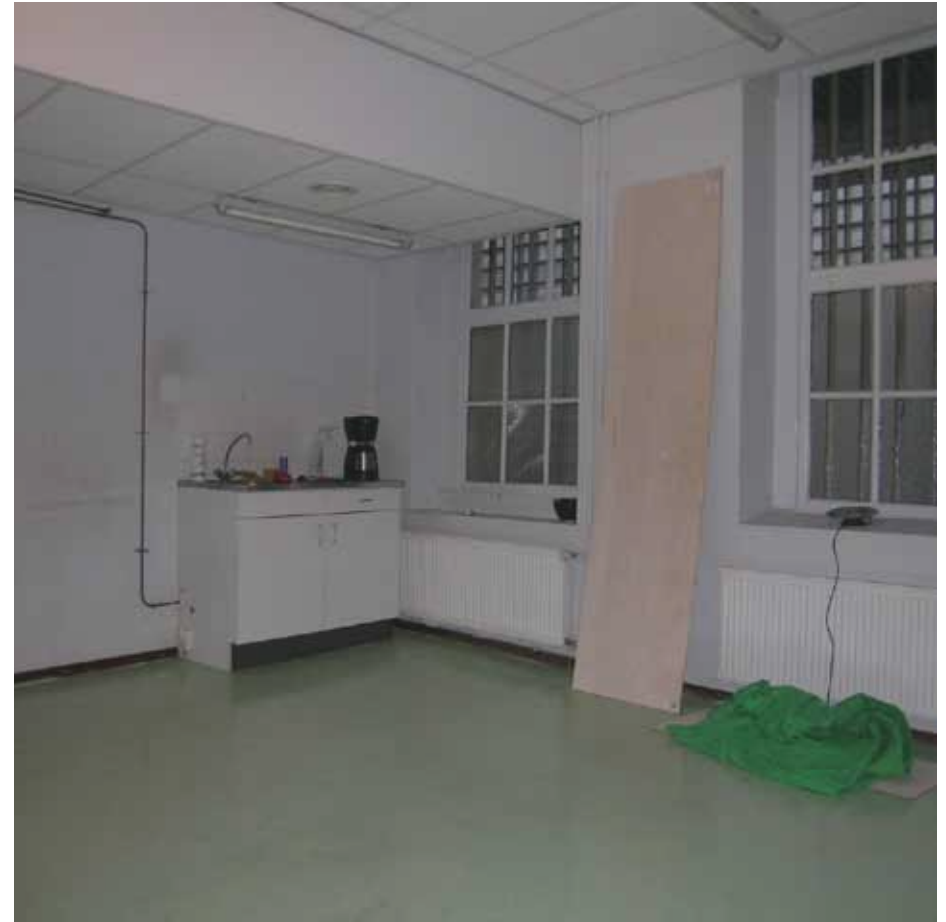
Afbeelding 64. Overzicht van ruimte F0.10 gezien richting het oosten. De ruimte werd in 1981 en 1988 verbouwd, waarbij de huidige vloer- en wandafwerkingen werden aangebracht.

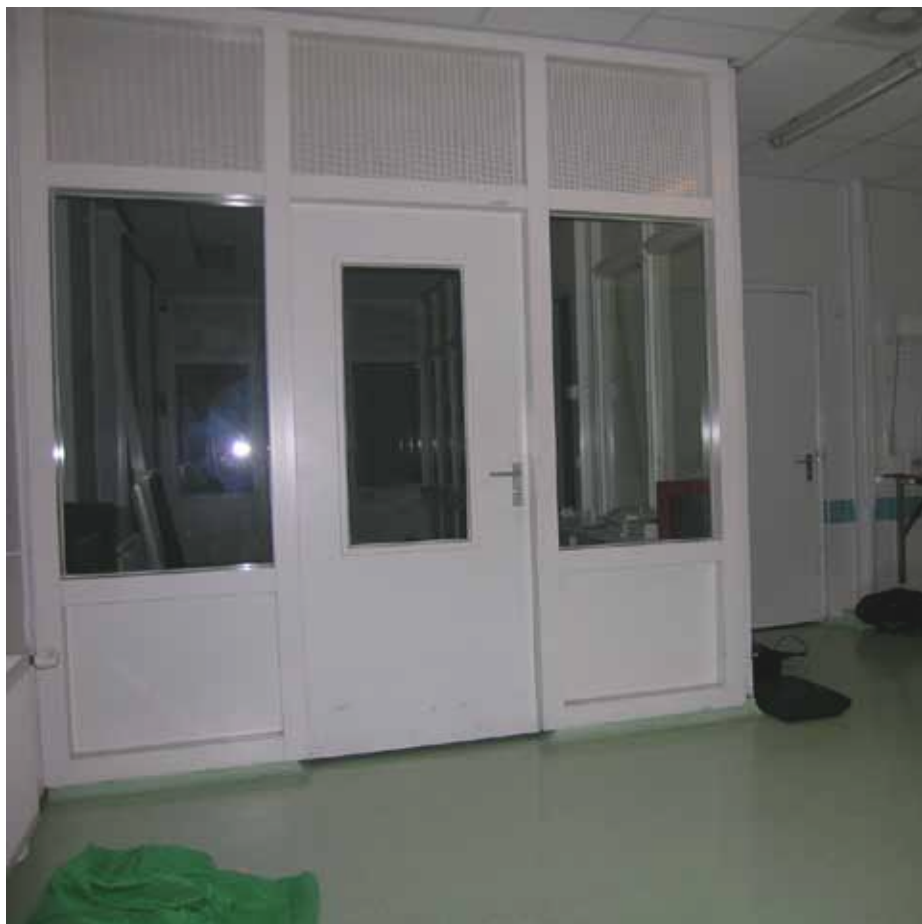
Afbeelding 65. Overzicht van ruimte F0.10 gezien richting het westen. Geheel rechts is het uitgifteluik van het badhuis zichtbaar (1988).

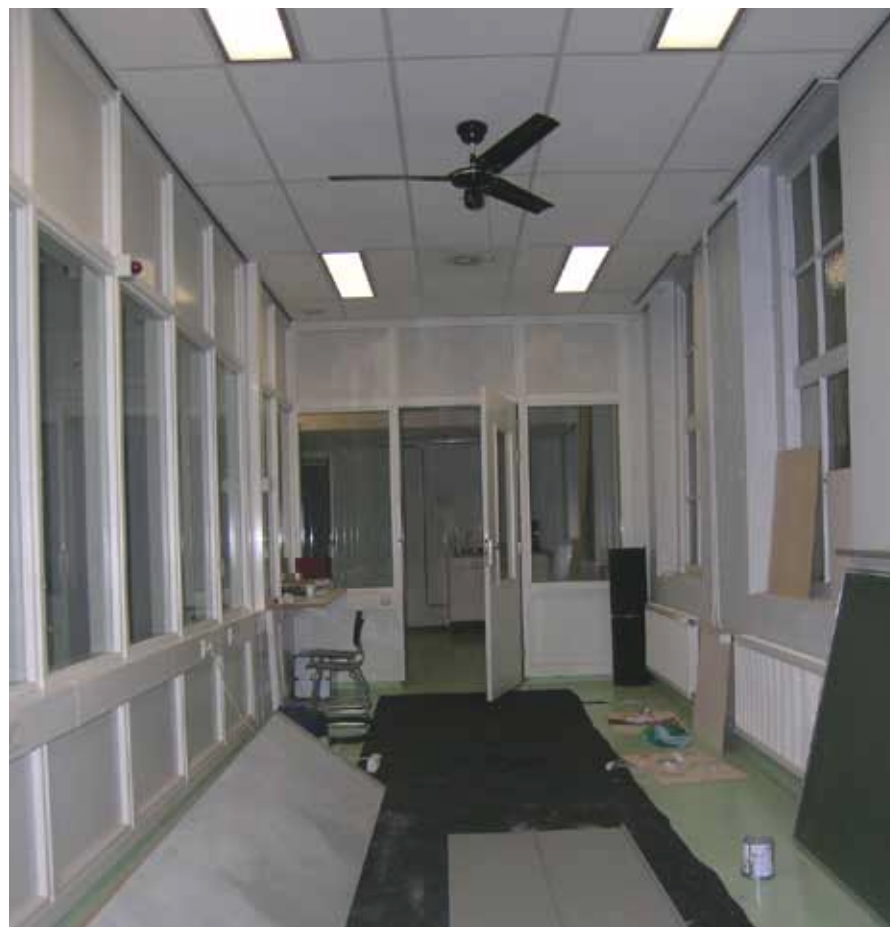
Afbeelding 66. Overzicht van ruimte F0.04 gezien richting het oosten. De ruimte - de linnenkamer - werd vermoedelijk nog in 1997 gerenoveerd.

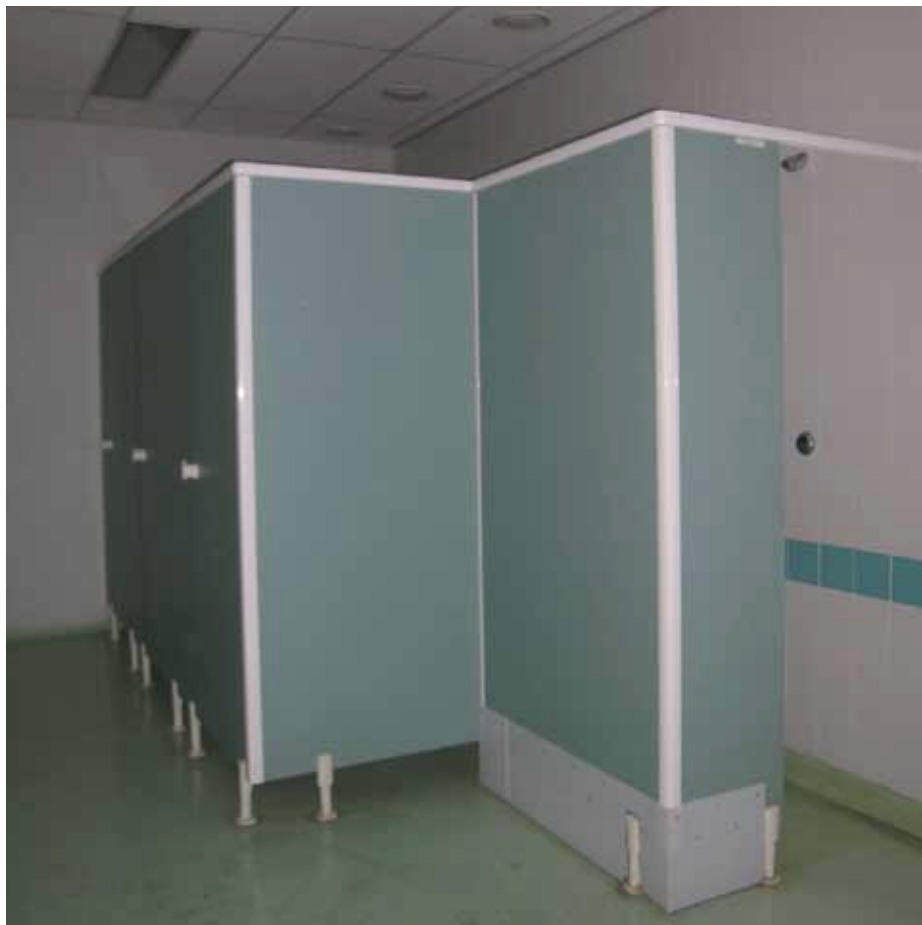
Afbeelding 67. De douchecabines (1997) in ruimte E0.03. De douchecabines vervangen de uit 1981 daterende voorgangers, die hier bij het inbouwen van het badhuis werden aangebracht.

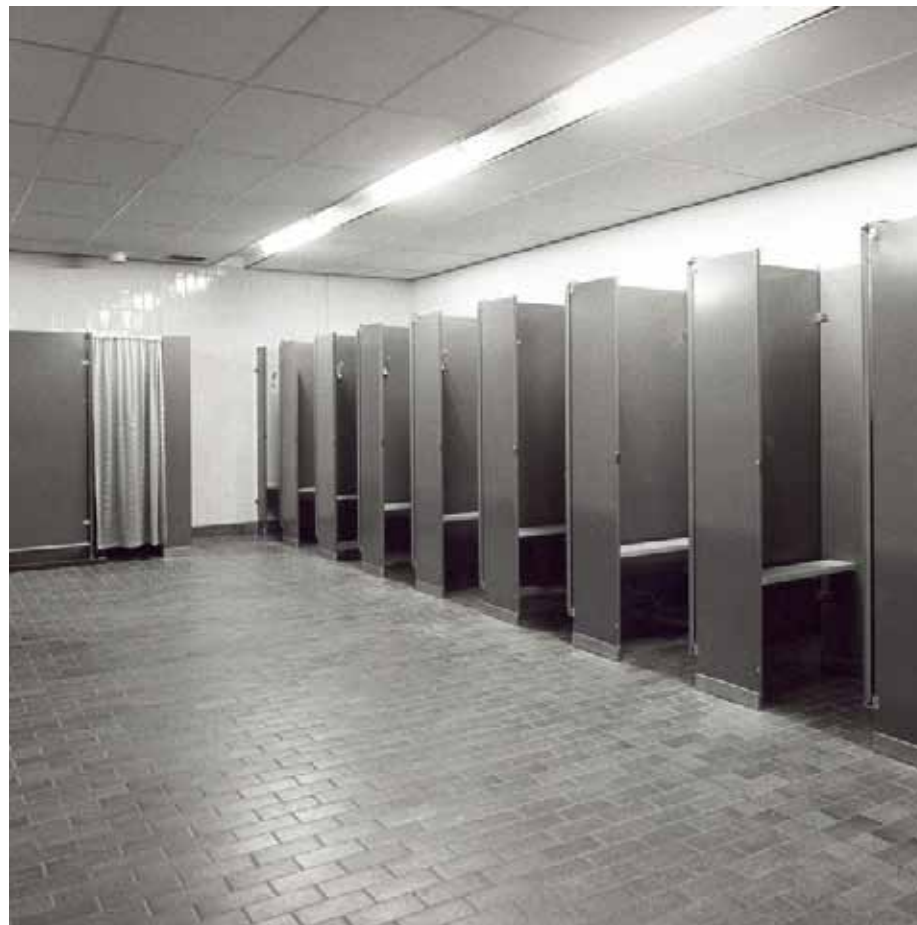
Afbeelding 68. Overzicht van badruimte uit 1981 gezien richting het westen. Foto Dikken en Hulsinga, februari 1983. Collectie Beeldbank Leeuwarden, documentnr.: FDBLHSPLB071.

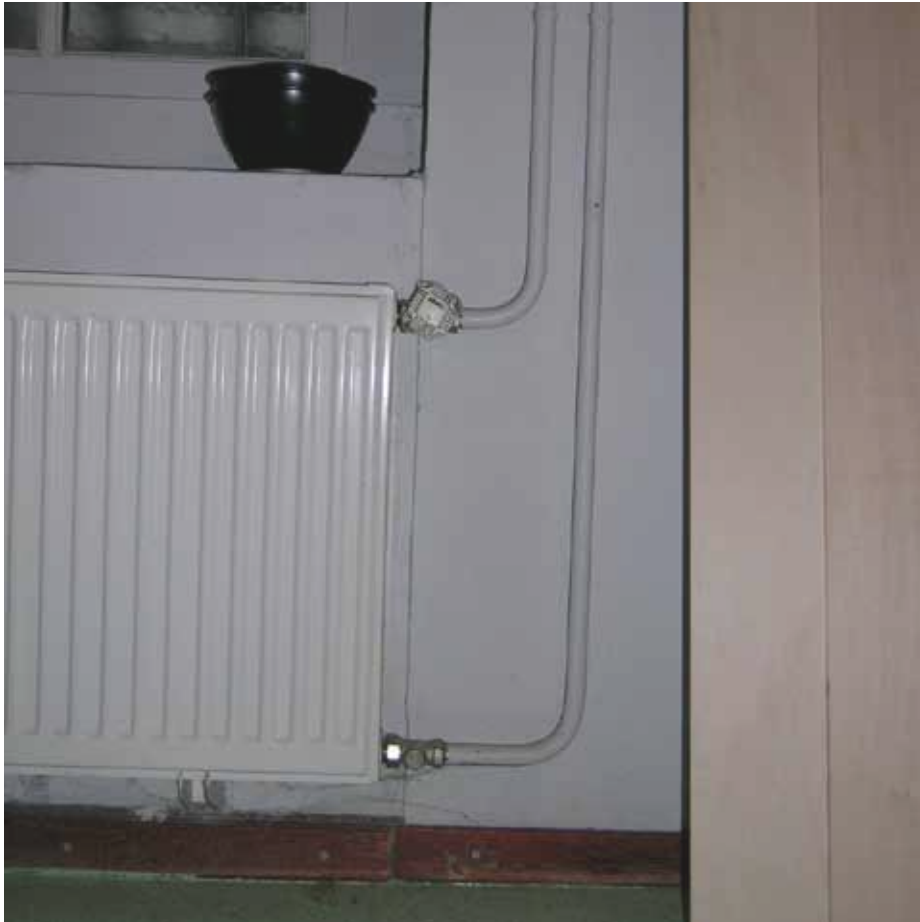
Afbeelding 69. Borstwering onder venster achtergevel (zuidzijde) in ruimte E0.10. De borstwering is vermoedelijk secundair in oudere deuropening geplaatst.
