BLOKHUISPOORT te LEEUWARDEN

Bouwdeel A

Bouwhistorische documentatie

Vlaardingerbroek & Wevers - Utrecht, juni 2010

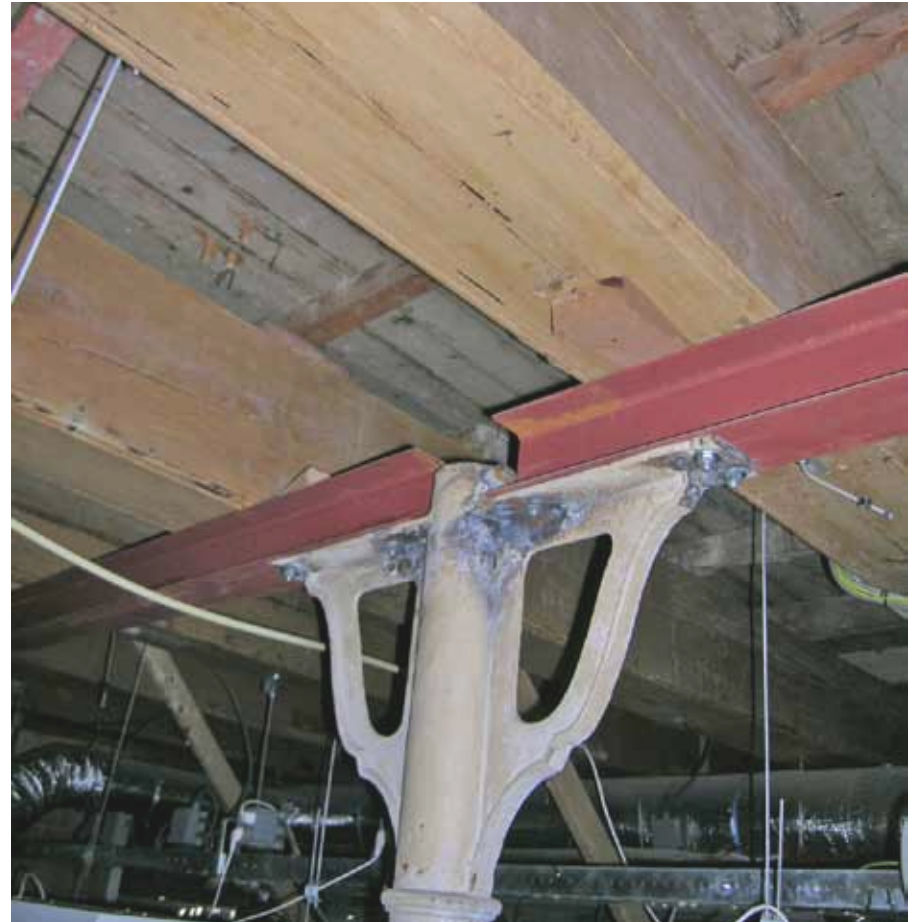
Afbeelding 70. Zicht boven het verlaagd plafond (1997) van ruimte F0.03. De gietijzeren kolommen met gelaste HE-liggers zijn vermoedelijk hergebruikt (1988).

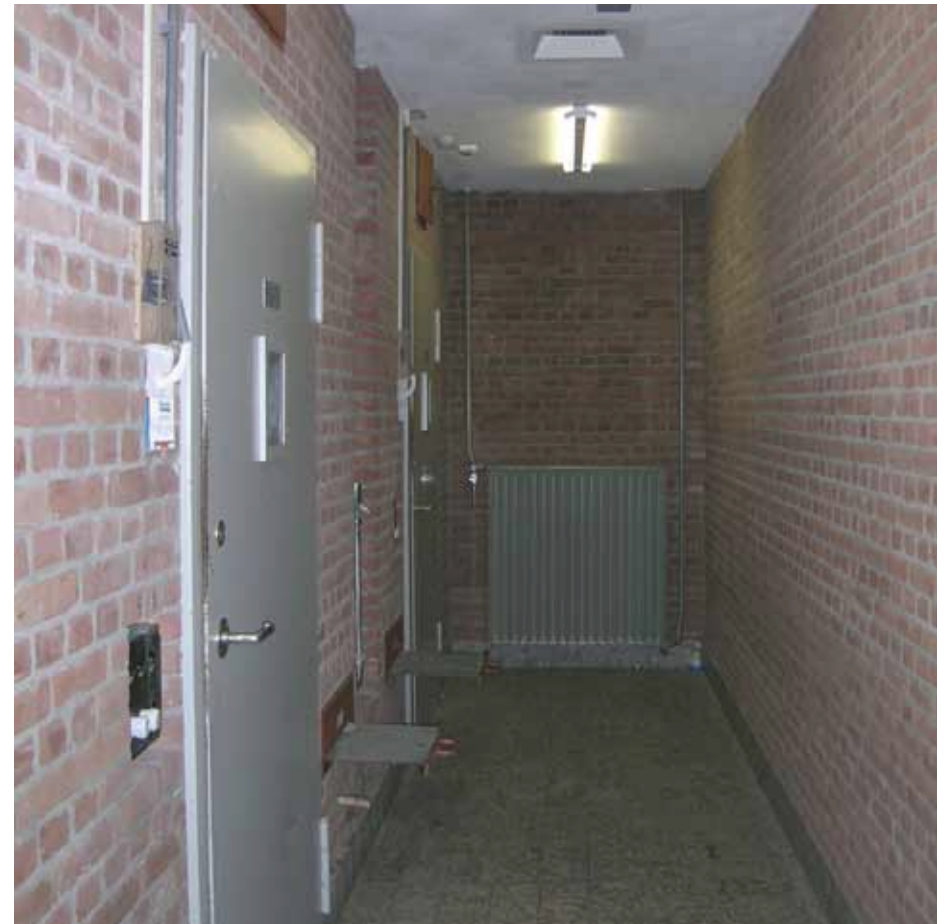
Afbeelding 71. Overzicht van de gang naar de isoleercellen (1951).

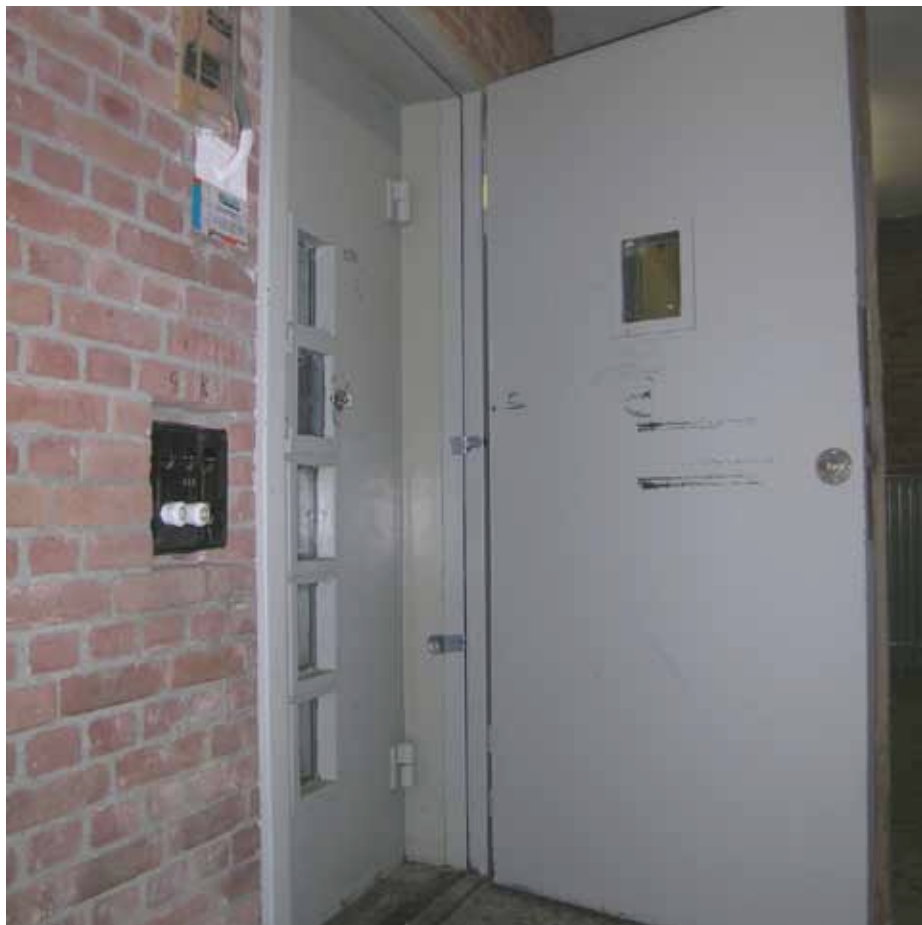
Afbeelding 72. Detail van de dubbele celdeur naar één van de isoleercellen (1951).

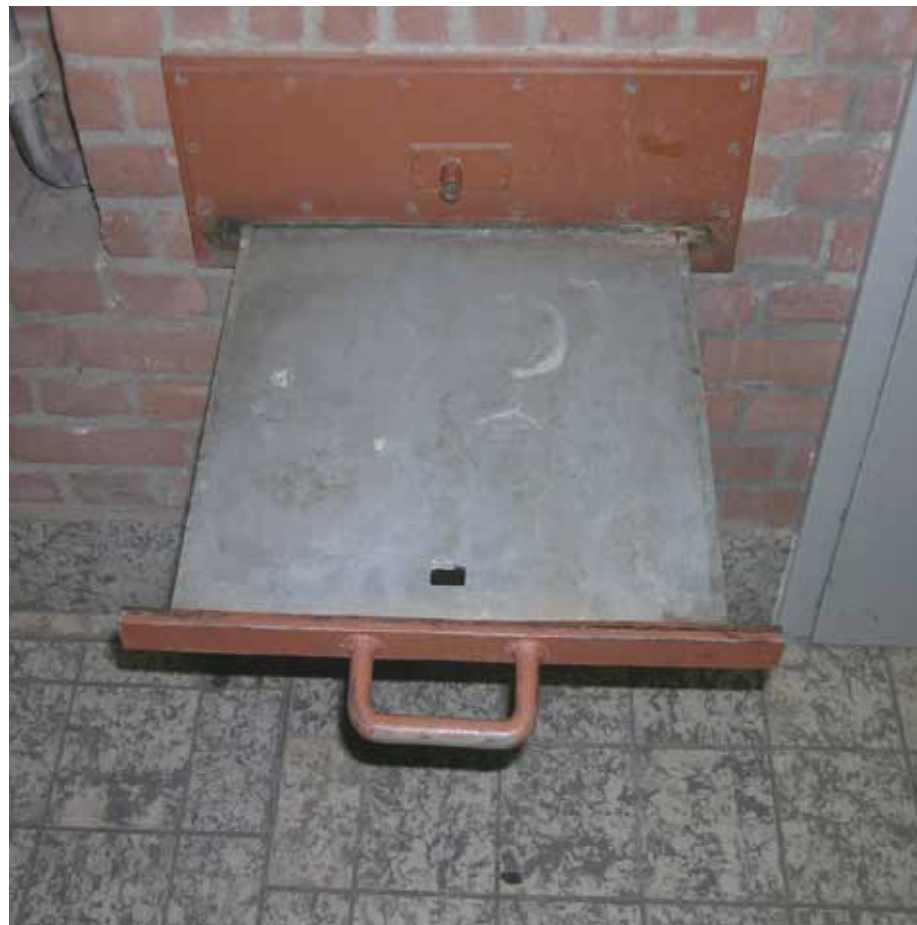
Afbeelding 73. Detail van afbeelding 71 met de uitschuifplaat ten behoeve van het afsluiten van het toilet.

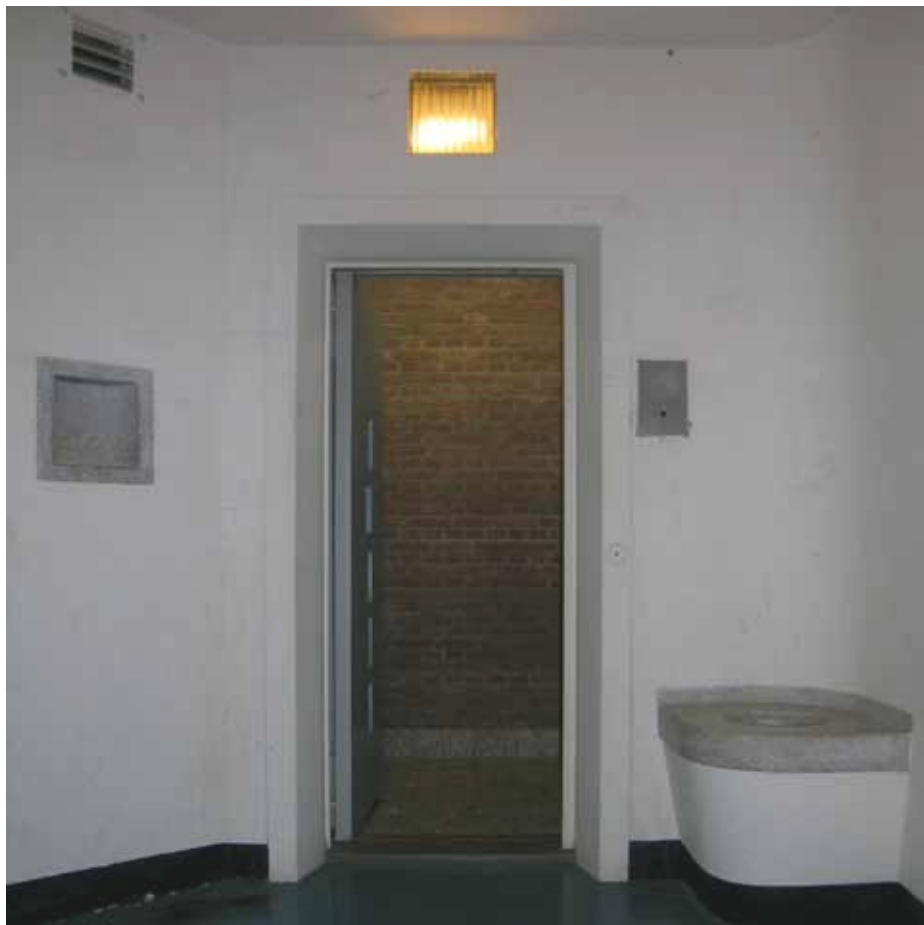
Afbeelding 74. Zicht in één van de twee isoleercellen, gezien naar het oosten (1951). Rechts een closet voorzien van een terrazzo vaste wc-bril.

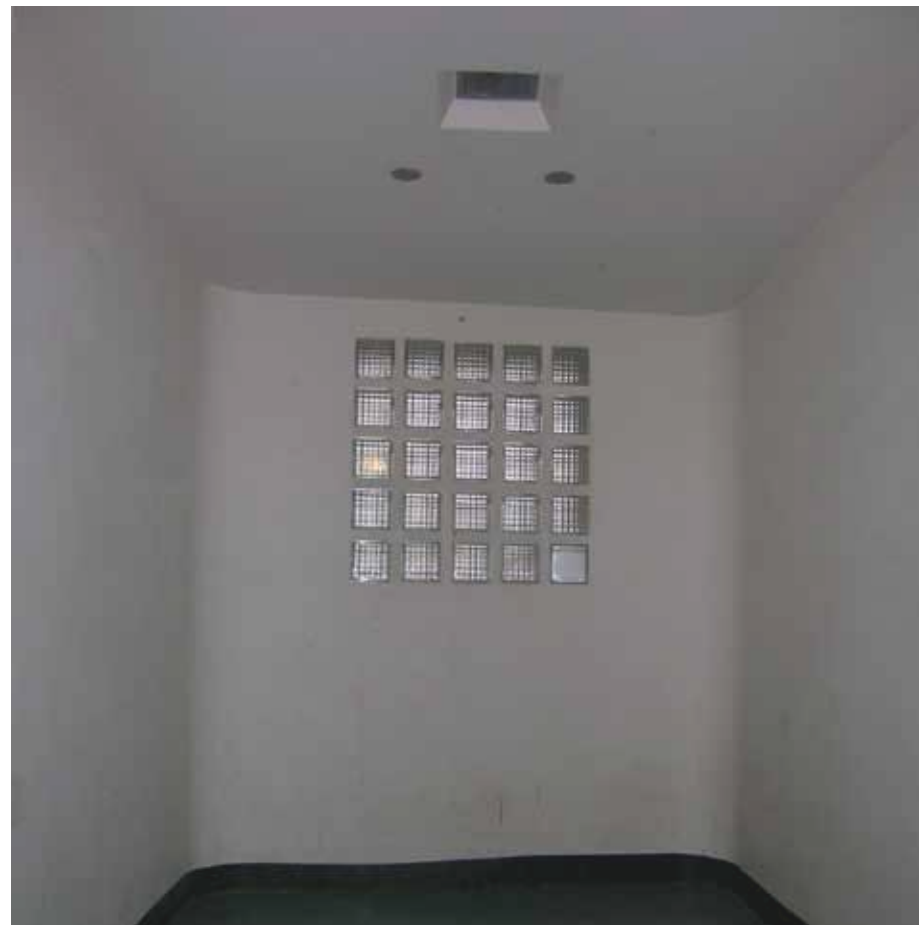
Afbeelding 75. Zicht in in één van de twee isoleercellen naar het westen. De ruimte is voorzien van een venster uit glazen bouwstenen (1951).

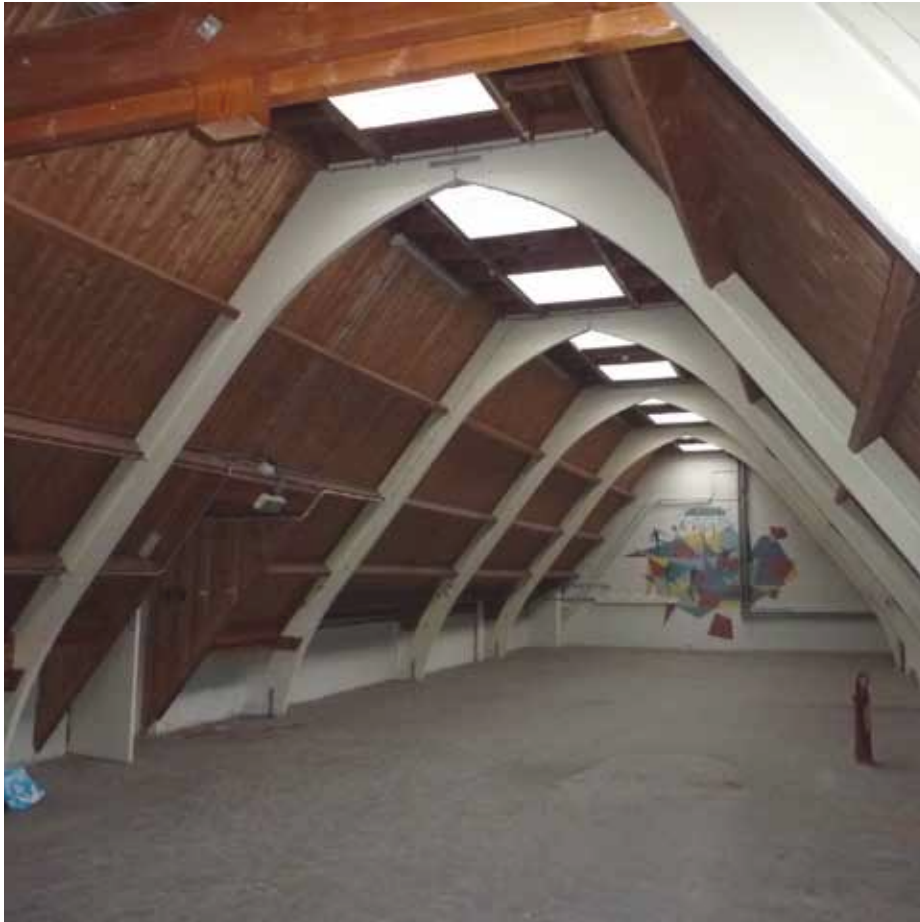
Afbeelding 113. Zicht in de zolderruimte E2.02 met de afgeronde spanten van de sportzaal (1959).

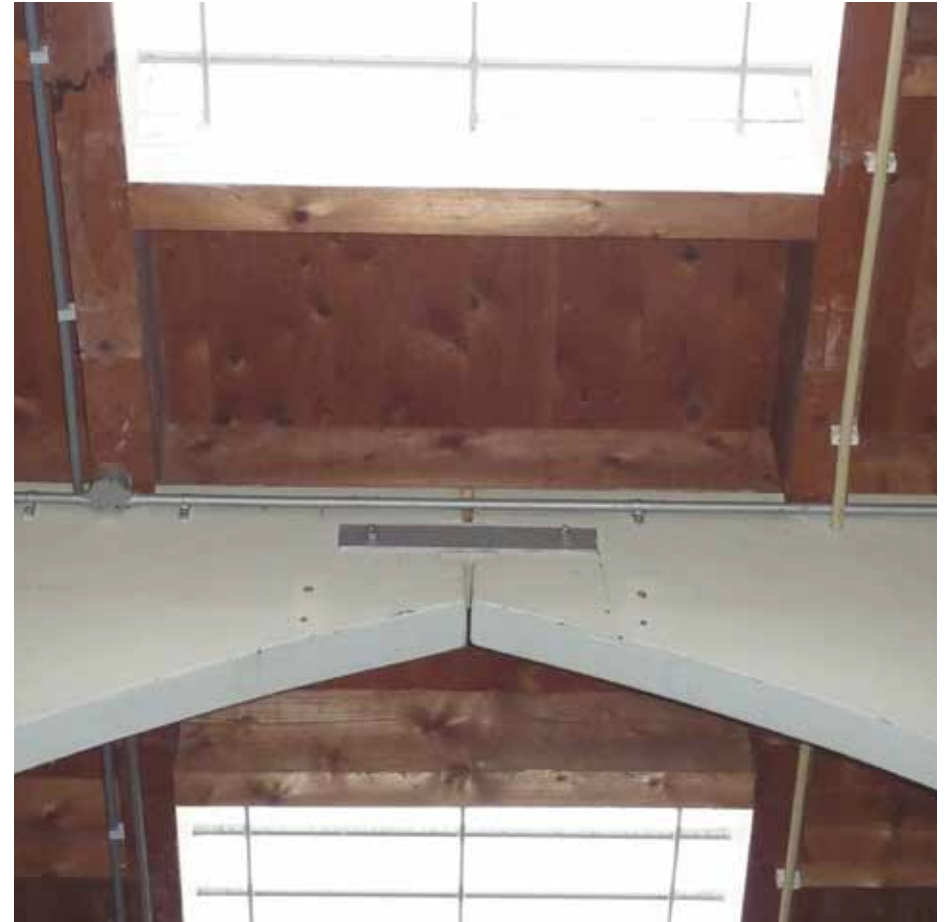
Afbeelding 114. Detail van de vorige afbeelding met de verbindingstrips tussen beide spantbenen. De afdrukken met schroefgaten behoren bij de voormalige ringen en andere gymnastiekattributen in deze zaal.

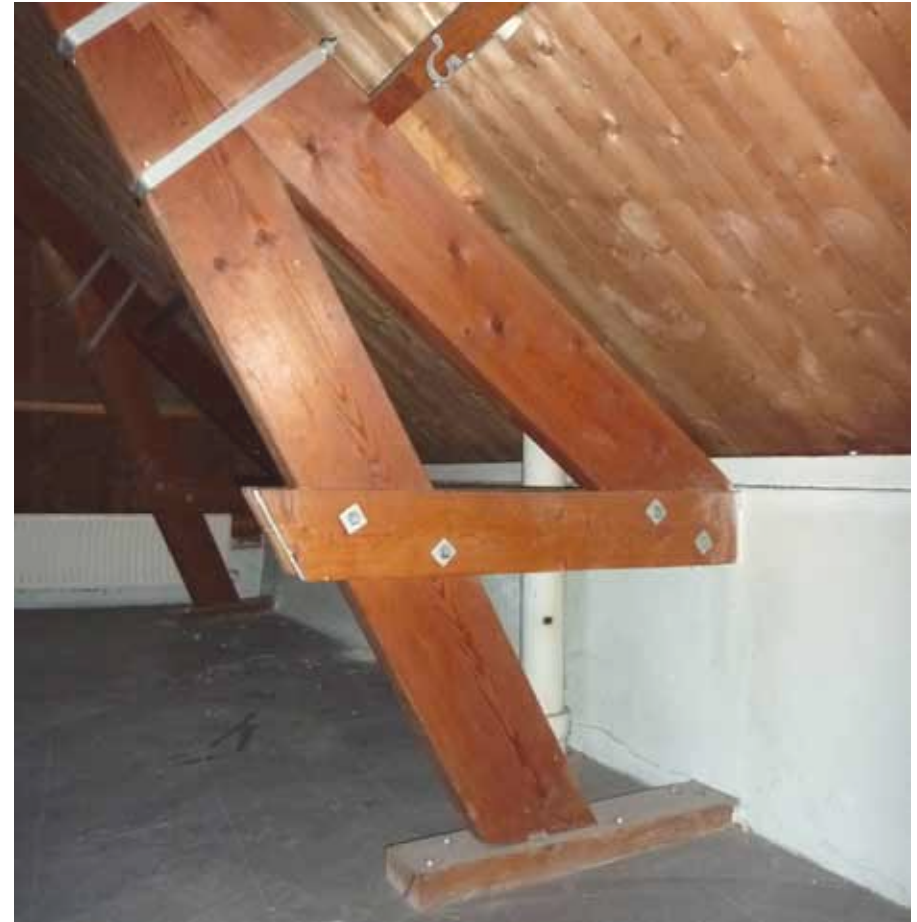
Afbeelding 116. Detail van de kappantten aan de oostzijde van de zolderruimte. Deze spanten werden tijdens de verbouwing van 1959 eveneens gewijzigd ten einde de dakvalken van de gevels van de bouwdelen A en E goed op elkaar te laten sluiten.

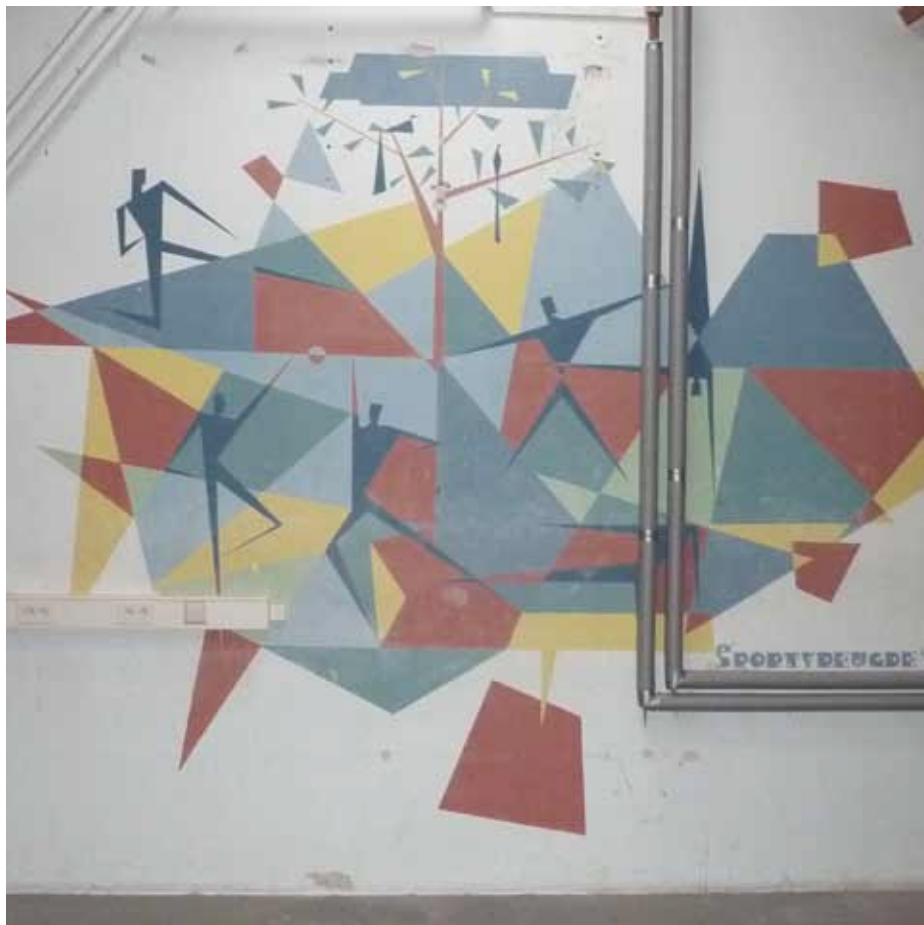
Afbeelding 117. Zicht op de westelijke kopwand van de zolder met decoratieve schildering uit 1959.

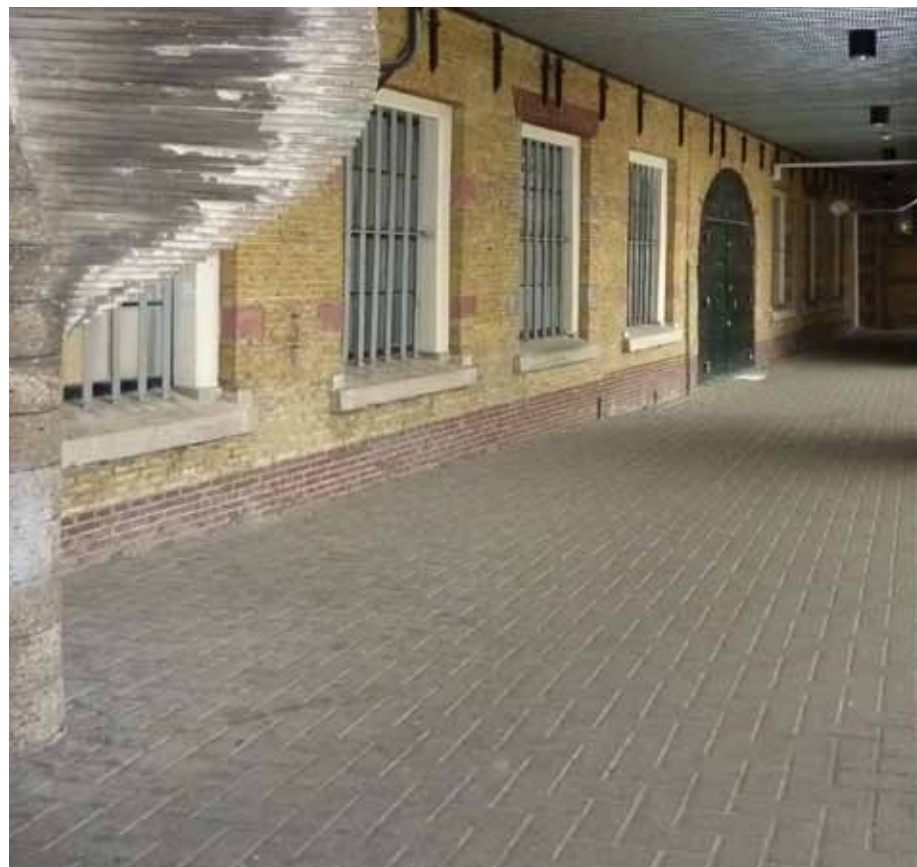
Het exterieur van het bouwdeel is in grote lijnen nog gaaf. De in 1997 aangebouwde gang langs de binnenplaatsgevel, bestaande uit betonsteen en glazen bouwstenen, doet afbreuk aan de beleving van de vleugel en zou bij voorkeur verwijderd moeten worden.

Afbeelding 122. Zicht op de binnenplaatsgevel ter hoogte van de begane grond. Deze gevel wordt thans geheel door de in 1997 aangebouwde gang aan het zicht onttrokken. De gang zou bij voorkeur verwijderd moeten worden.

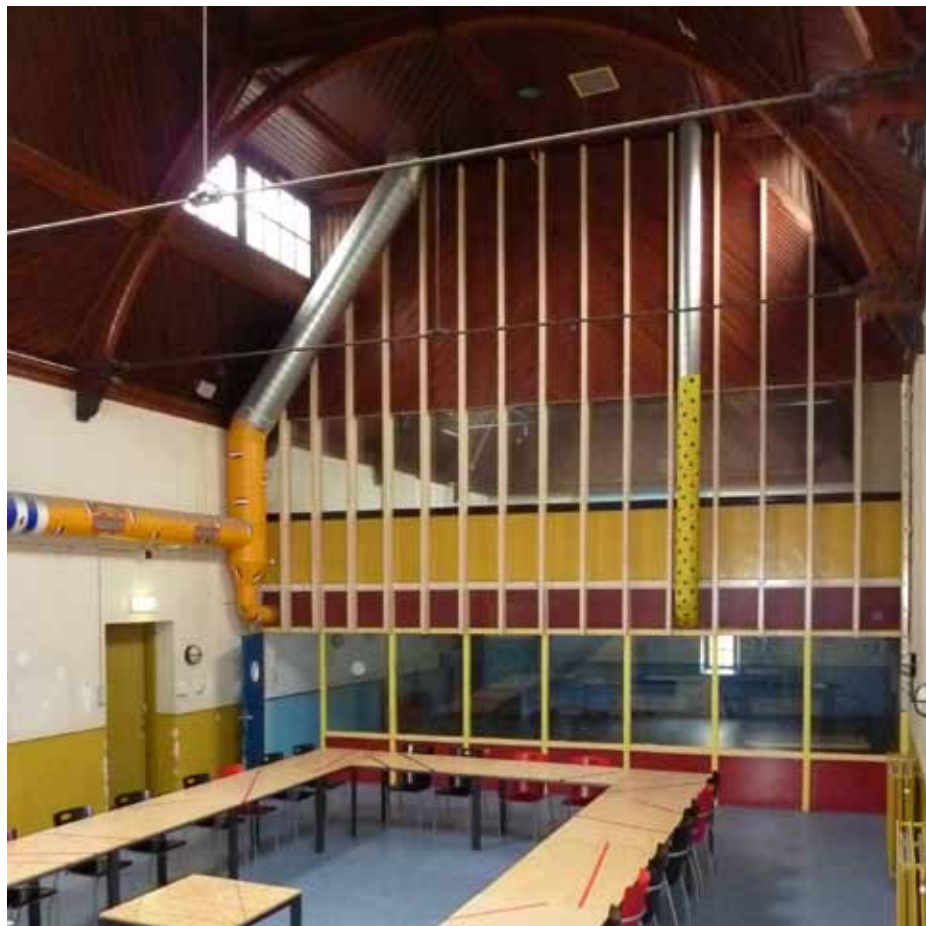
Afbeelding 123. Overzicht van de huidige situatie van de kapel. De installaties en de scheidingswand uit 1988 zouden bij voorkeur verwijderd dienen te worden.

In het interieur is de kapel de meest waardevolle ruimte. Hier is het herstel van de situatie van 1906 aanbevelenswaardig. De scheidingswand uit 1988 tussen de entresol en de rest van de kerk zou verwijderd moeten worden. Ook de in de ruimte uitgebouwde toiletgroep zou deels uitgenomen moeten worden, ten einde de ruimte weer in zijn oorspronkelijke omvang te herstellen.

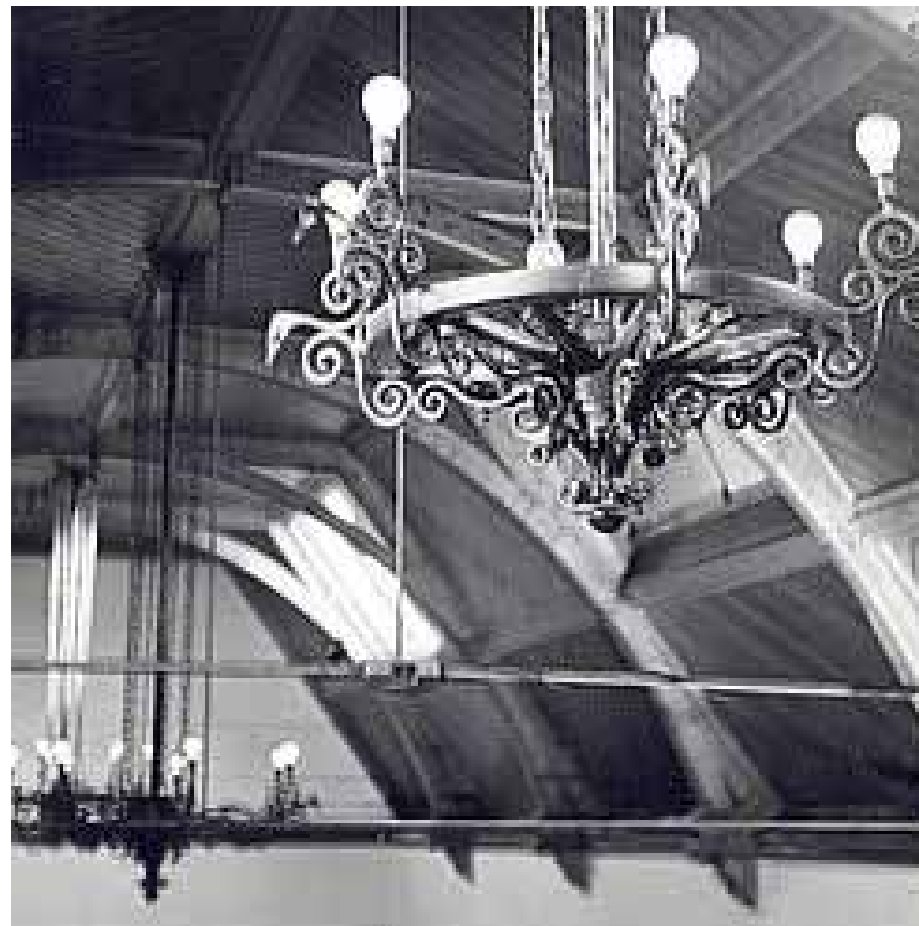
Afbeelding 124. Zicht op het plafond van de kerk met de oorspronkelijke kronen. Een meer bij de kerkruijnte passende inrichting is aan te bevelen. Foto 1948. Collectie Beeldbank Leeuwarden, documentnr.: FDBLHSPLA035.

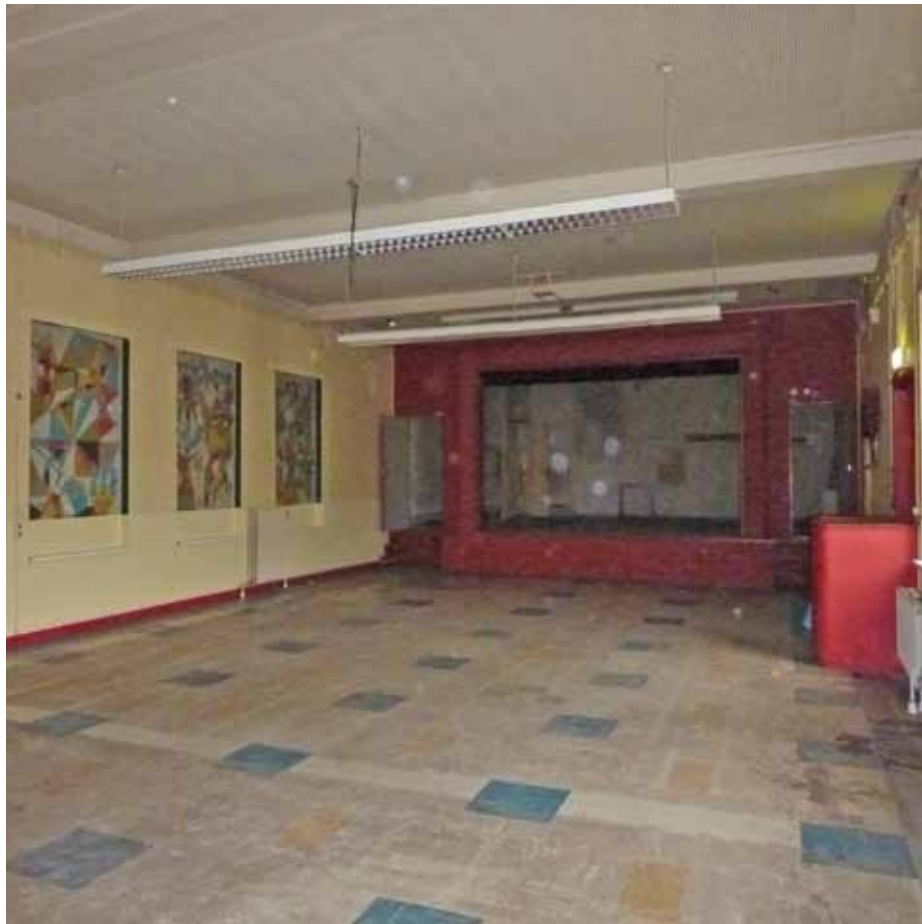
De recreatiezaal op de eerste verdieping vertegenwoordigt een positieve tot indifferente monumentwaarde. De voor de wederopbouwperiode karakteristieke ruimte is echter niet dusdanig kwalitatief bijzonder dat aanpassingen in de indeling vrijwel niet mogelijk zijn. Indien voor een afwijkende indeling en het heropenen van de blindnissen gekozen zou worden, dienen de schilderijen geconserveerd en uitgenomen te worden en bij voorkeur elders in de vleugel herplaatst te worden.

Afbeelding 126. Zicht in de recreatiezaal op de eerste verdieping. De ruimte kwam in 1959 tot stand. In de blindnissen aan de noordgevel - links op de foto - werden muurschilderingen aangebracht.
