**BLOKHUISPOORT te LEEUWARDEN**

**Bouwdeel C**

Bouwhistorische documentatie

*Vlaardingerbroek & Wevers - Utrecht, juni 2010*

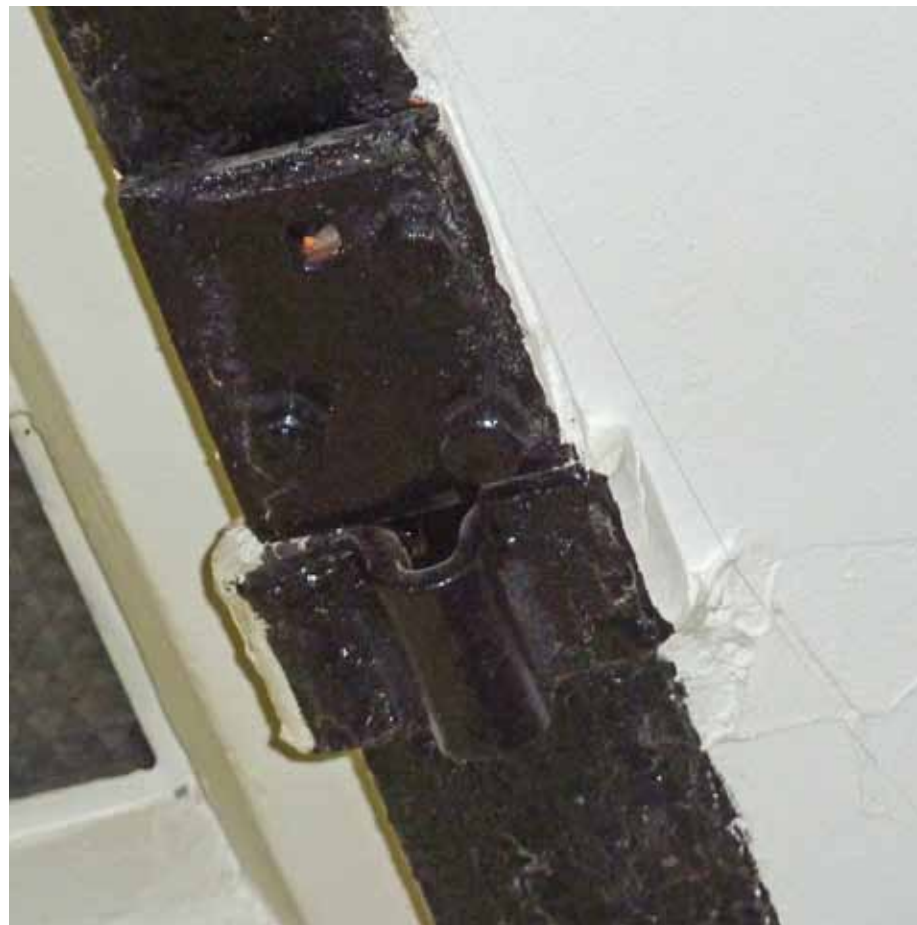
Afbeelding 74. Detail van de onderzijde van één van de ijzeren binten in ruimte K2.18. De functie van de ijzeren klemmen is onbekend. Mogelijk betreffen het bevestigingsklemmen voor de oude gasleidingen van de verlichting.

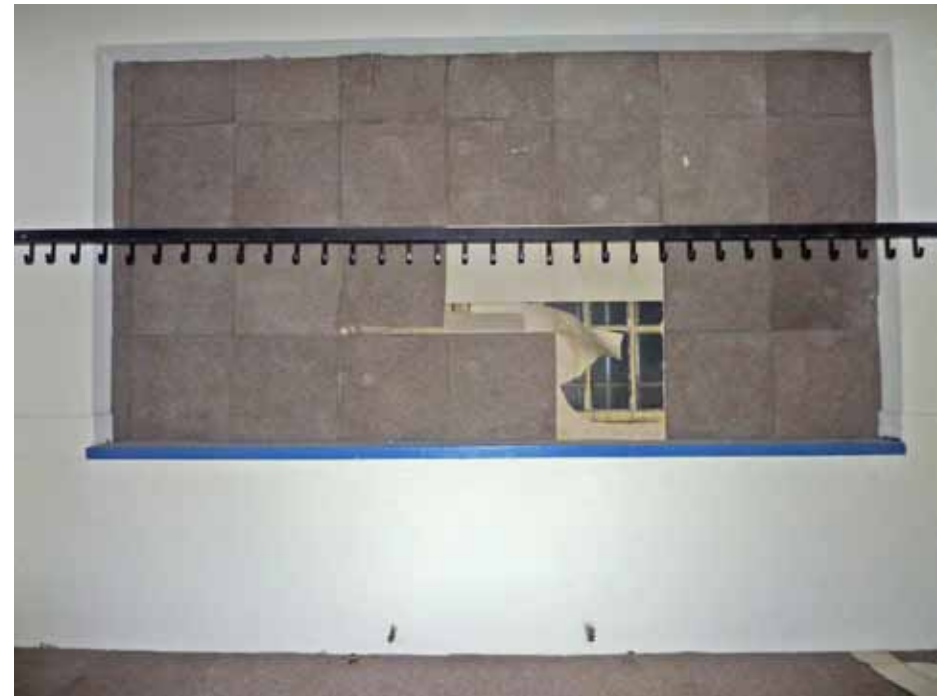
Afbeelding 95. Zicht op het venster in de noordwand ruimte K3.19. Dichtgezet venster met oorspronkelijk zicht op de ziekenluchtplaats aan de noordzijde van de derde verdieping.

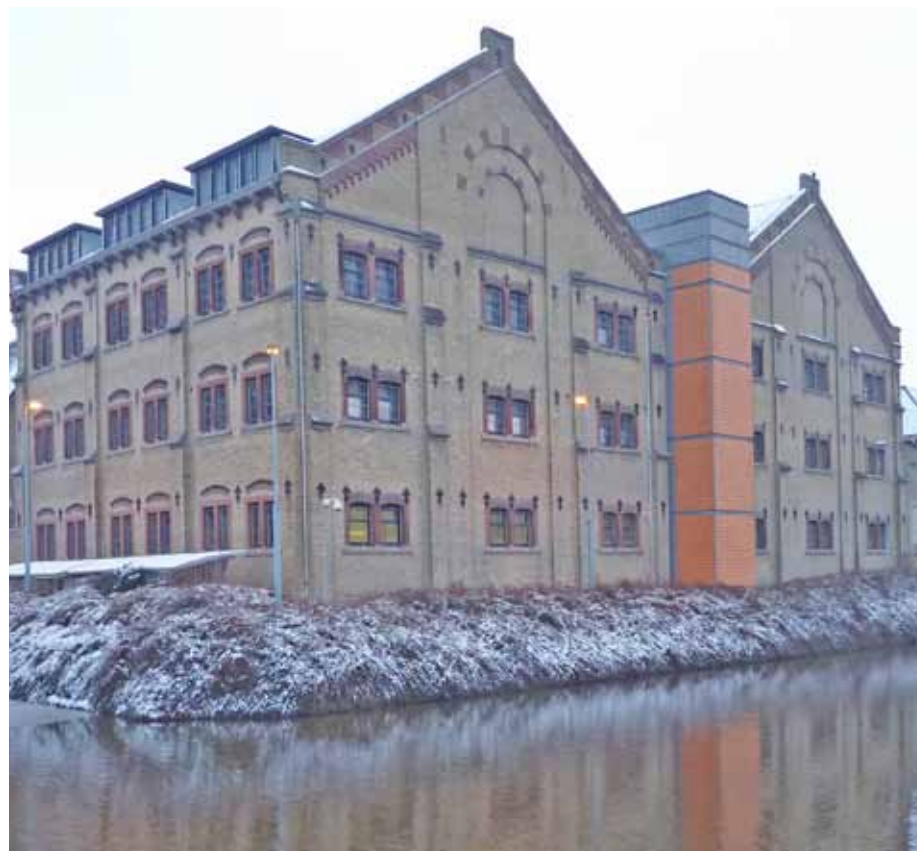
Afbeelding 100. Aanzicht van de in 1997 toegevoegde liftschacht. De liftschacht werd sterk contrasterend vormgegeven in afwijkende materialen en kleuren, waardoor het bouwonderdeel afbreuk doet aan de kwaliteit van de overige 19de-eeuwse architectuur van Metzelaar.

Het exterieur van het bouwdeel is in grote lijnen nog gaaf. De in 1988 aangebouwde gang naar de binnenplaats op de eerste verdieping doet afbreuk aan de beleving van de vleugel en zou bij voorkeur verwijderd moeten worden. Hoewel praktisch en functioneel geldt hetzelfde voor de liftschacht aan de zuidzijde en het stalen vluchttrappenhuis aan de oostzijde. Indien een lift of noodtrappenhuis noodzakelijk zou zijn, is het aan te bevelen deze vrij in het trappenhuis nabij de zuidgevel te plaatsen, of als meer verzorgd ontworpen – bijvoorbeeld in meer passende baksteenarchitectuur – liftschacht aan de noordzijde tegen de binnenplaatsgevel.

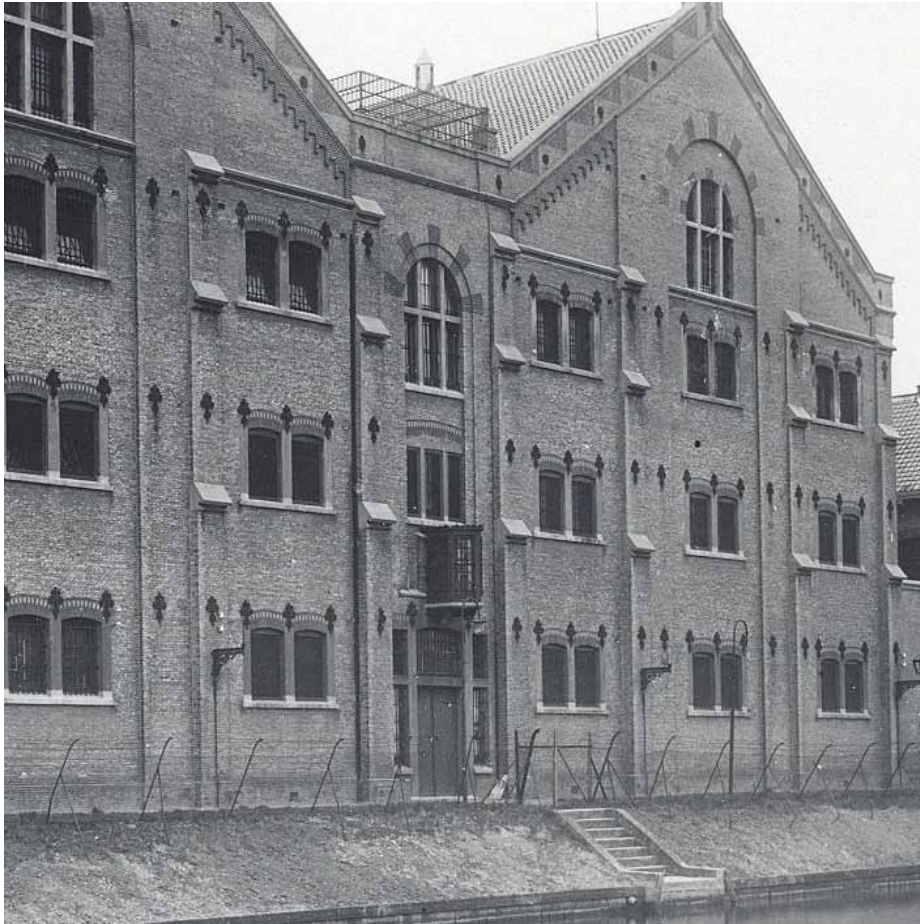
Afbeelding 101. De zuidgevel zonder de liftuitbouw. Op de begane grond gaf een deur met zij- en bovenlichten toegang tot het talud met een watertrap. Foto: Collectie Beeldbank Leeuwarden, documentnr.: FDBLHSPLA020.

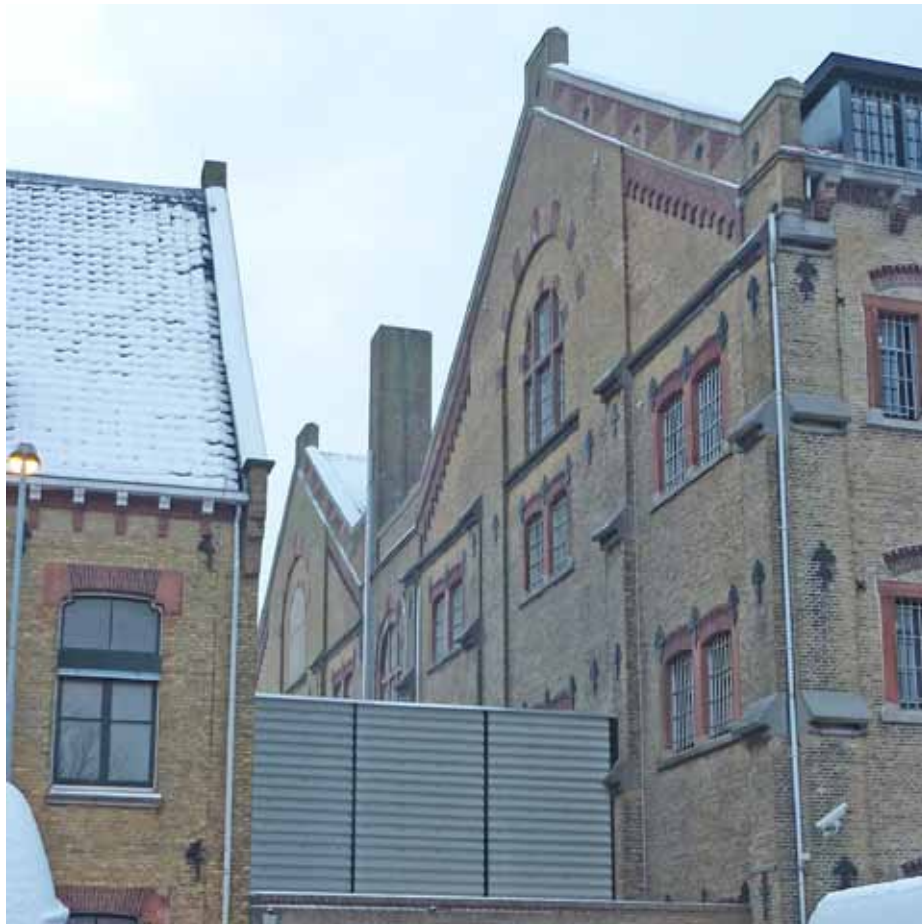
Afbeelding 103. Overzicht van de huidige situatie van de noordgevel nabij de aansluiting met bouwdeel K en B. De keuze voor het gebruik van zowel contrasterende als elementaire materialen - zoals hier het gebruik van stalen damwandprofielen - leidde in 1988 automatisch tot een weinig harmonieus eindresultaat en een aantasting van de architectuur van dit 19de-eeuwse bouwdeel. Verwijdering of aangepaste vervanging is wenselijk.

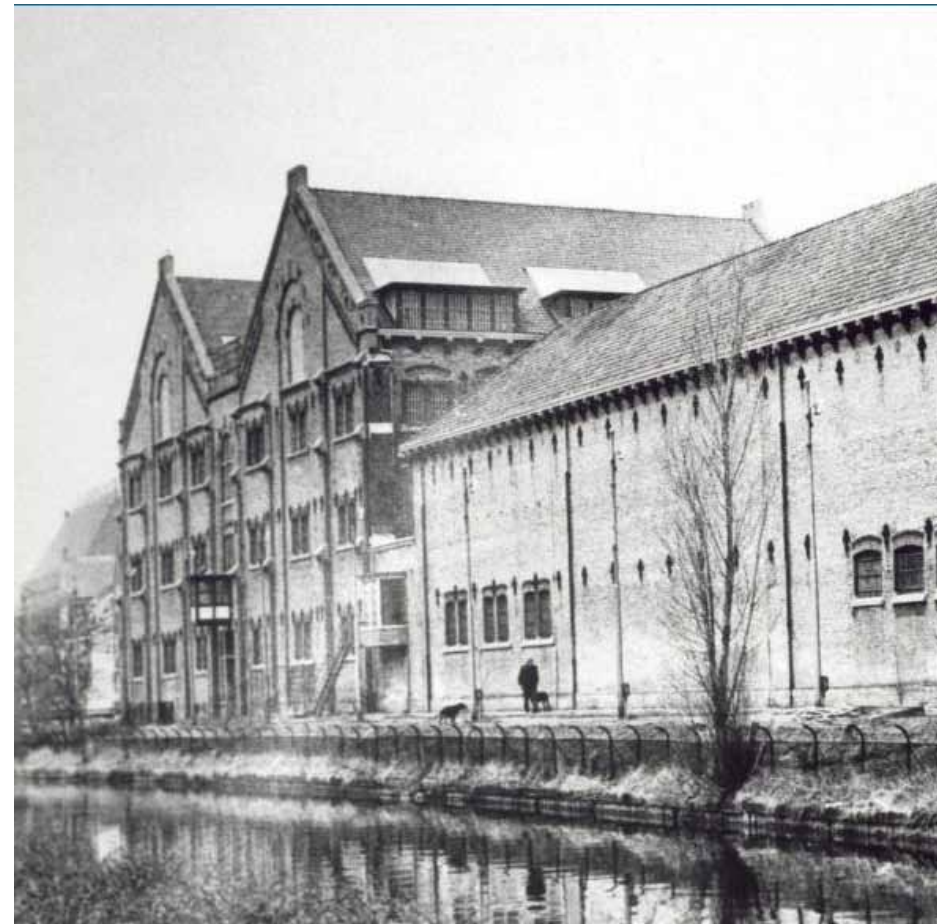
Afbeelding 104. Overzicht van de zuidgevel vanuit het oosten in februari 1974 waarop de dakkapellen uit 1946 en de bovenliggende dakramen uit de jaren '50 van de 20ste eeuw nog zichtbaar zijn. De dakkapellen bezitten een positieve monumentwaarde. De inmiddels verdwenen dakramen waren storend in de gevelarchitectuur en dienen niet hersteld te worden. Foto: Collectie Beeldbank Leeuwarden, documentnr.: FDBLHSPLA053.

De dakkapellen op het westelijk dakvlak – van een positieve monumentwaarde – zijn vrij neutraal qua architectuur. Hoewel de oorspronkelijke dakvlakken meer gesloten waren, is, gezien de grote veranderingen uit 1946-1948 waarbij ook de dakpannen vervangen werden en de laatste ventilatie- en rookkanalen verwijderd werden, handhaving van het huidige beeld aan te bevelen.

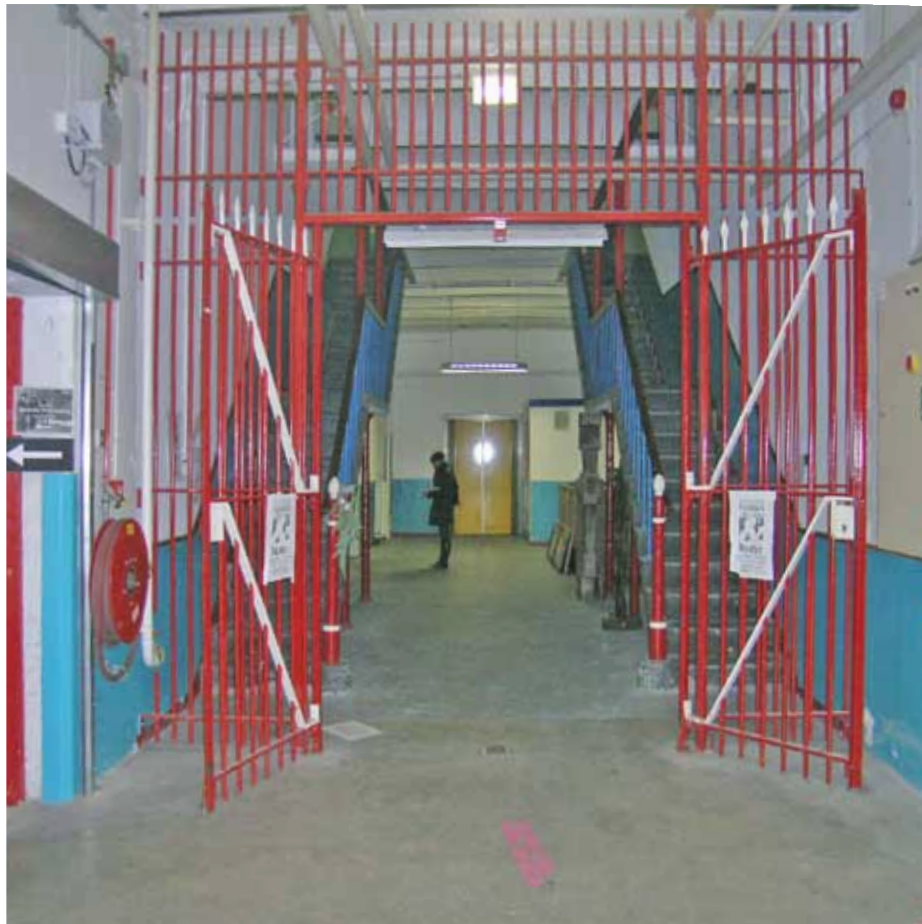
Afbeelding 107. Zicht in het trappenhuis op de begane grond met aan het eind de liftdeur. Door de bouw van de liftschacht is de daglichttoetreding van het trappenhuis nagenoeg verdwenen.

Het trappenhuis bevat enkele dichtzettingen uit 1988/1997 van oudere doorgangen en ramen. Deze dichtzettingen zijn destijds puur utilitair ontworpen om de bruikbaarheid te vergroten, zij bezitten geen wezenlijk architectonische of historische waarde. Daarnaast doen zij afbreuk aan de kwaliteit van de oorspronkelijke, grotere cellenhal waarin zij werden aangebracht. Het verwijderen van de liftschaft aan de zuidzijde zou niet alleen het exterieur ten goede komen, doch zou ook weer daglicht toelaten in de centrale hal (Afbeelding 107). Het herstellen van de oudere ramen en puiken in de zuidgevel zou de ruimtelijkheid en beleving van deze ruimte ten goede komen (Afbeelding 108).

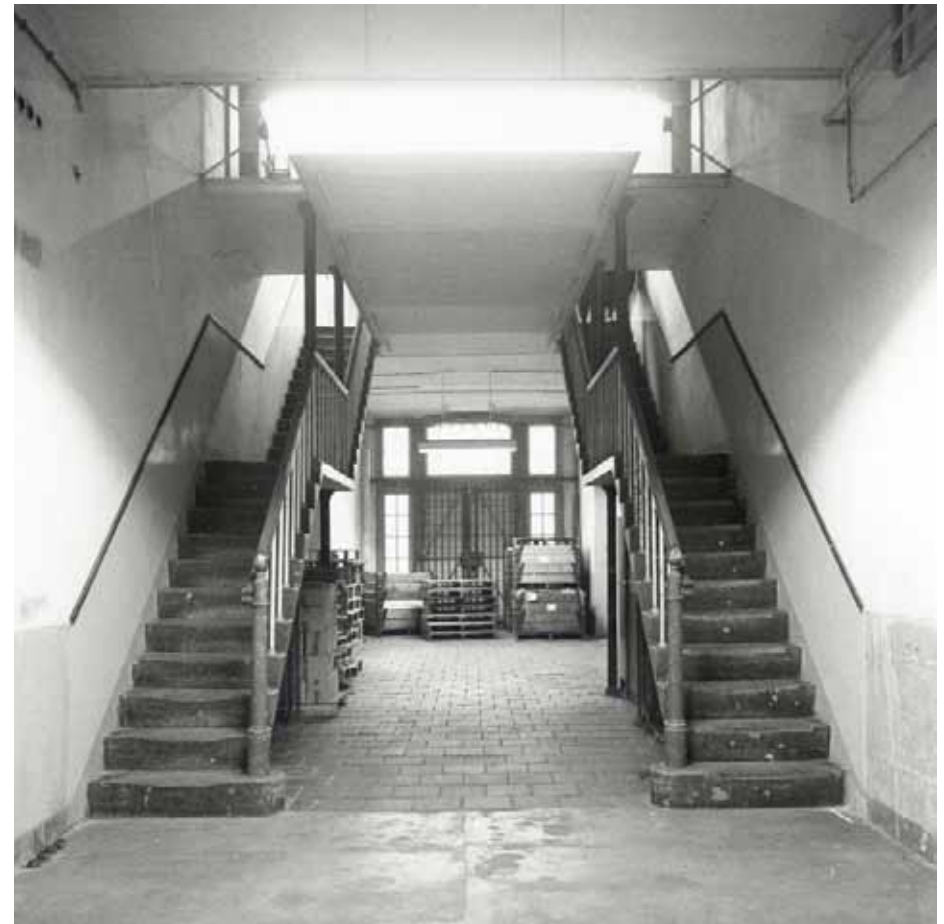
Afbeelding 108. Overzicht van het trappenhuis vanaf de begane grond gezien richting het zuiden in februari 1983. Het trappenhuis is hier zonder hekwerk en nog met de oorspronkelijke uitgang aan de zuidzijde. De lichtval vanaf de zuidgevel vanaf de 1e verdieping en begane grond draagt sterk bij aan de kwaliteit van de ruimte. Foto: Collectie Beeldbank Leeuwarden, documentnr.: FDBLHSPLB060

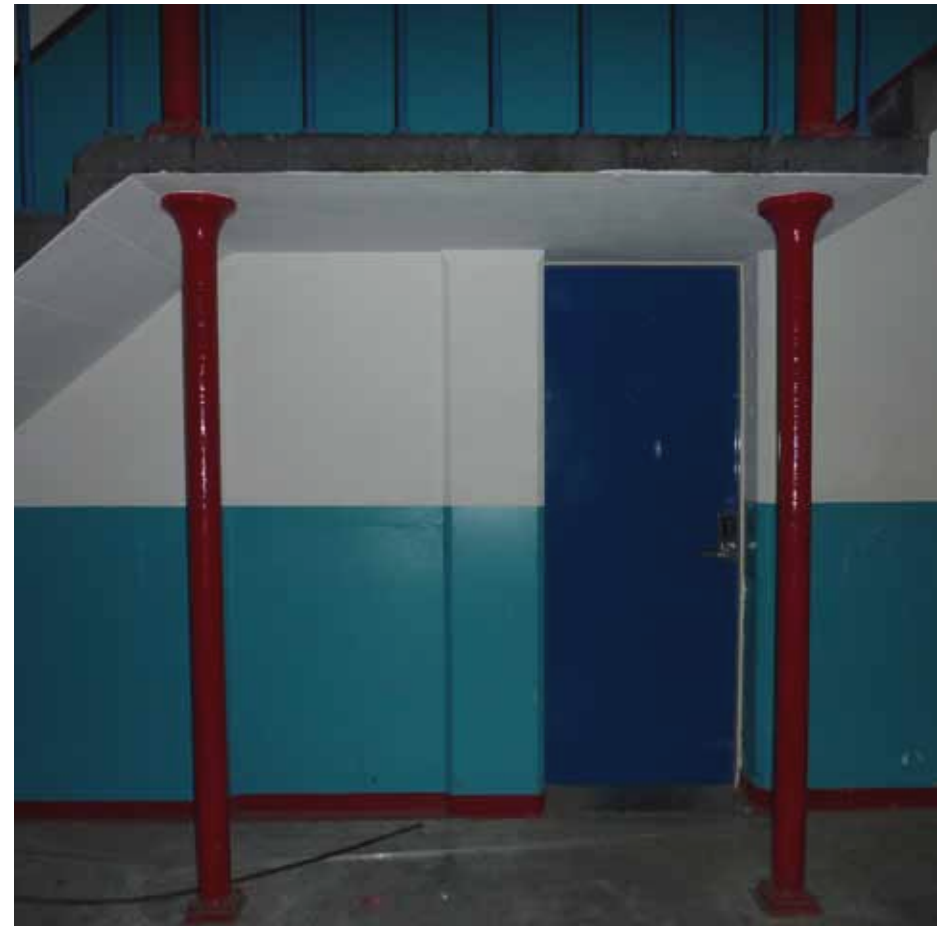
Afbeelding 110. Detail van één van de deuren onder de bordessen in het trappenhuis op de begane grond. De deur op de foto is recent van een beplating voorzien (1988). Links is de verdiepte dichtzetting van de voormalige aangrenzende deur zichtbaar, waardoor een blindnis ontstaan is.

De toegangsdeuren van de werkplaatsen en voormalige slaapzalen werden diverse malen aangepast. Op enkele plaatsen zijn nog de oorspronkelijke deuren met traliewerk behouden (Afbeelding 111). Indien gewenst zou men deze deuren kunnen herstellen door verwijdering van de recente beplating aan de zijde van het trappenhuis. De karakteristieke opzet met telkens twee naast elkaar geplaatste deuren in een nis met een segmentboog zou op meerdere plaatsen hersteld kunnen worden (Afbeelding 109).

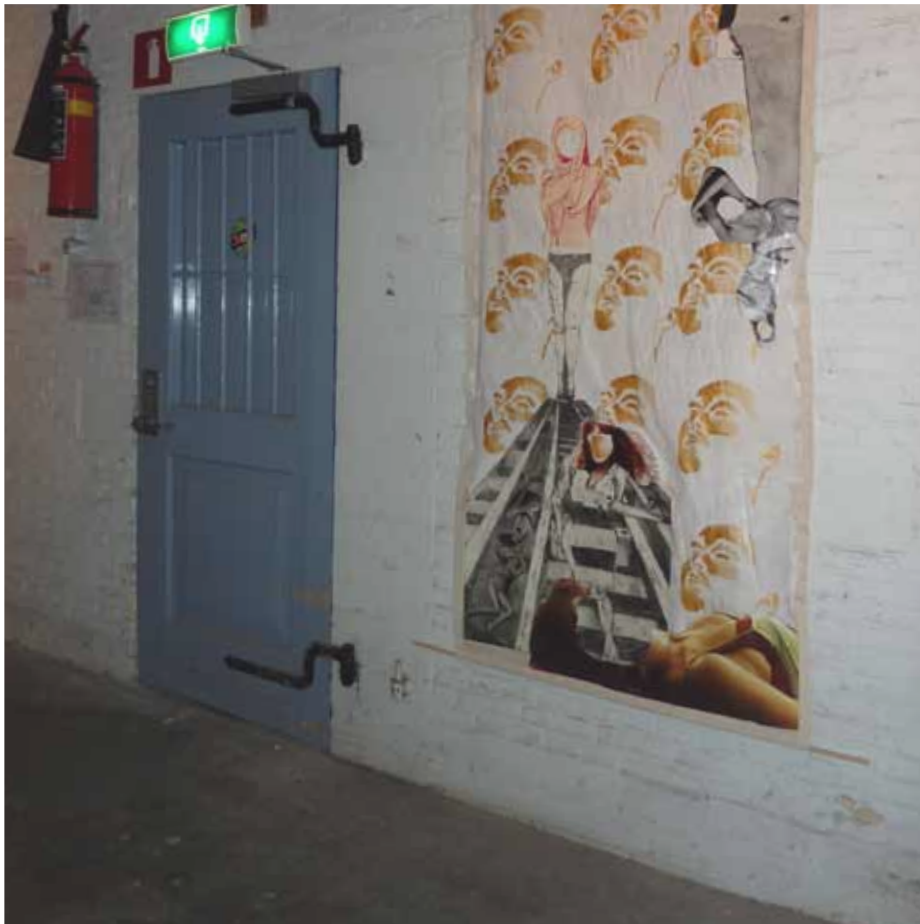
Afbeelding 111. Zicht van dezelfde dichtzetting, gezien vanuit de aangrenzende ruimte (K0.09). De duimen naast de nog bestaande deur met gehengen wijzen op de voormalige tweede deur aan de rechter zijde. De nog bestaande deur, voorzien van een onderpaneel en tralies erboven, is nog origineel en zou als uitgangspunt kunnen dienen voor eventuele in voormalige blindnissen te herplaatsen deuren (Zie ook Afbeelding 109).

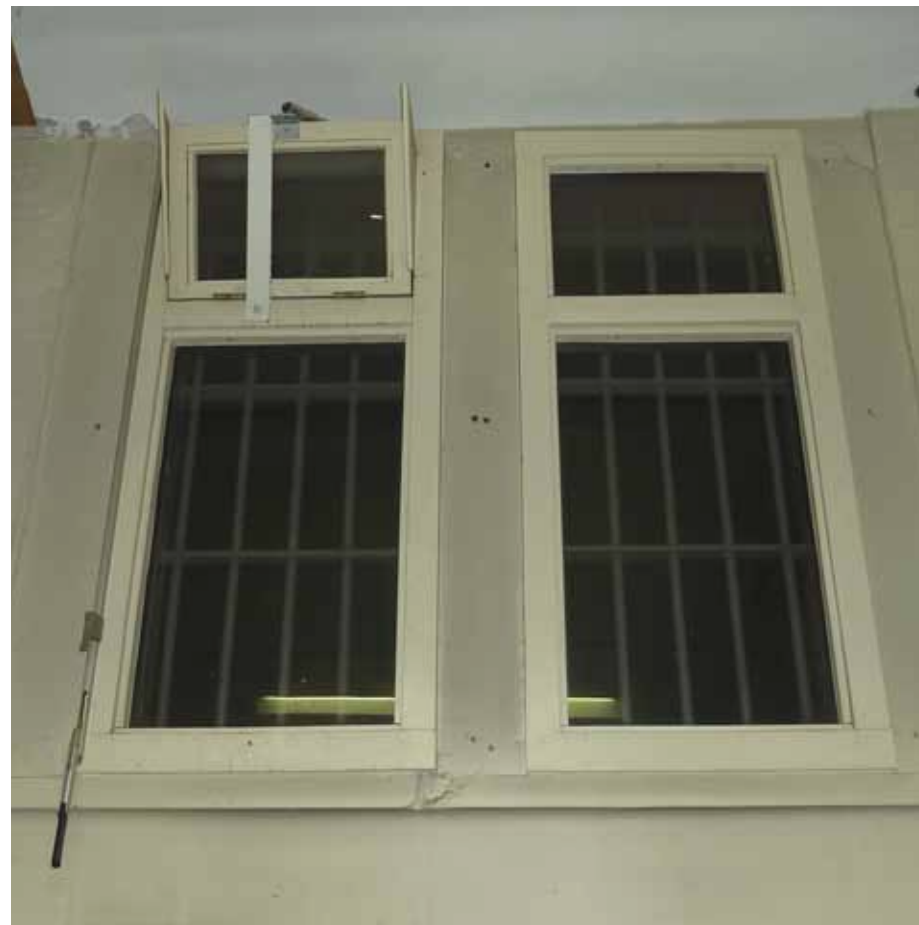
Afbeelding 114. Detail van één van de in 1997 vervangen ramen. Hierbij werden de bestaande ijzeren roedenramen vervangen door de huidige houten vrij grof gedetailleerde exemplaren. Herstel van de ijzeren ramen met 20-ruits roedenverdeling zou de kwaliteit van de interieurs ten goede komen (Afbeelding 118).

zicht onttrokken. De stalen 20-ruits roedenramen werden in 1997 door de huidige houten tweeruits ramen vervangen (Afbeelding 114). Herstel van de oude roedenramen zal de kwaliteit van deze interieurs sterk ten goede komen. De in de gang K0.06 nog aanwezige originele roedenramen kunnen daarbij als uitgangspunt dienen (Afbeelding 118). De ventilatiekanalen zijn sinds de verbouwing van 1946-1948 verdwenen. Afhankelijk van de functie van de ruimten zou voor een geheel of gedeeltelijk herstel van deze ventilatiekanalen gekozen kunnen worden.

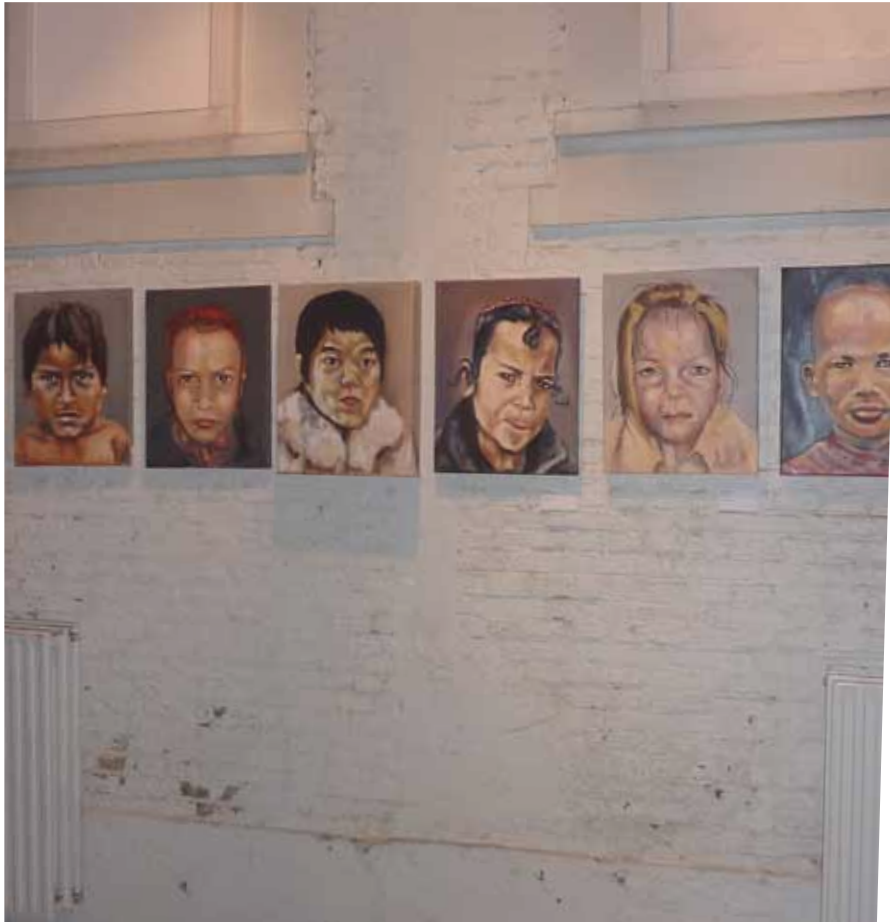
Afbeelding 115. Zicht in werkruimte K0.09 met de muurdam tussen de ramen in de oostgevel. De verticale strook pleisterwerk in het midden markeert de oorspronkelijke plaats van de hardstenen wasbakken en schotten, die deze zaal in twee smallere ruimten opdeelde.

In het interieur van de slaapzalen bevonden zich van origine hardstenen wasbakken en scheidingswanden, alsmede de ijzeren alkoven. Eventueel zou overwogen kunnen worden deze elementen in één van de zalen wederom voor de leesbaarheid aan te brengen (Afbeelding 115, Afbeelding 116). In de bouwmuren tussen de zalen bevonden zich oorspronkelijk getoogde gevelopeningen met tralies. Deze zouden weer heropenend kunnen worden, waarbij de ruimtelijkheid van de interieurs vergroot zou kunnen worden (Afbeelding 112). De sportzaal op de tweede verdieping bezit geen monumentwaarden en kan desgewenst geheel vrij aangepast worden.

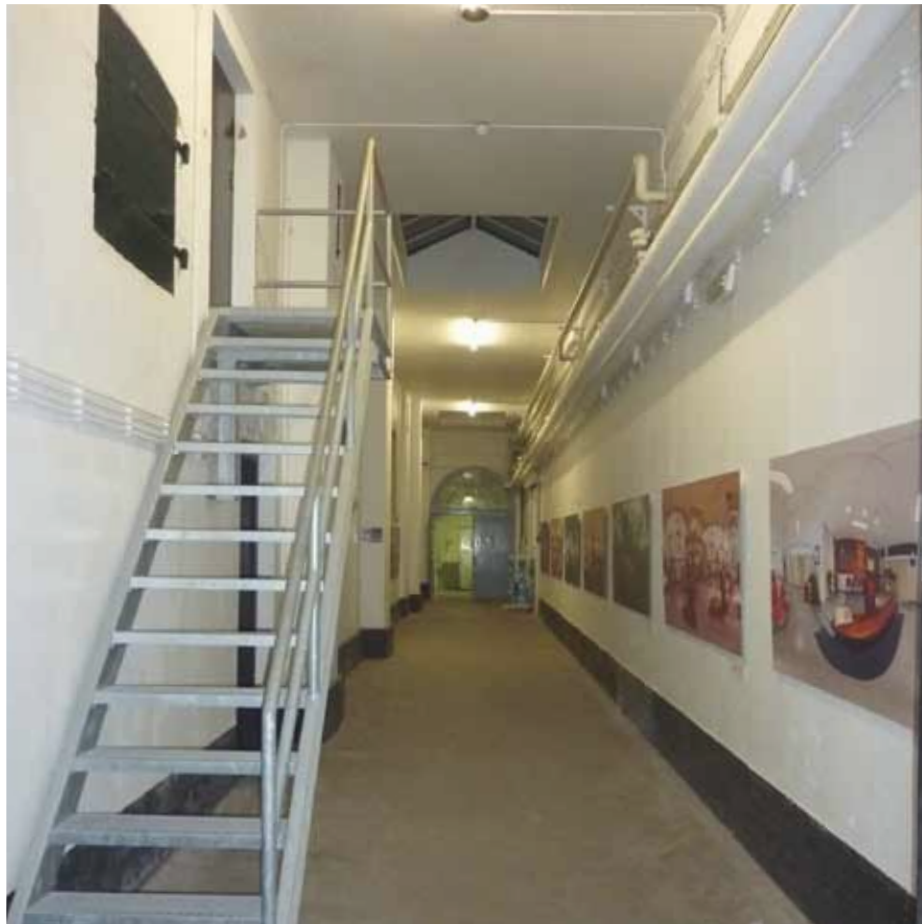
Afbeelding 117. Zicht In gang K0.06. De ruimte wordt gedetoneerd door een aantal elementen, zoals de stalen vluchtrap, het verlaagde plafond en de verwarmingsbuizen. Oorspronkelijk had de gang een ijzeren dakconstructie en was aan de noordzijde - rechts - van een reeks hoog geplaatste getoogde vensters voorzien. Door de aanbouw van de smederij in 1948 zijn deze vensters gedicht. Het verwijderen van bovengenoemde detonerende elementen zou de kwaliteit van de gang sterk ten goede komen.

De gang op de begane grond naar bouwdeel D (K0.06) zou aan kwaliteit kunnen winnen, door verwijdering van het verlaagde plafond, de verwarmingsbuizen, alsmede de stalen vluchttrap (Afbeelding 117). De noordwand van het alkovengebouw was vermoedelijk uitgevoerd als schoonmetselwerk, waarbij de rode segmentbogen boven de vensters de gele bakstenen wanden verlevendigen. De verf- en pleisterlagen zouden desgewenst verwijderd kunnen worden (Afbeelding 118).

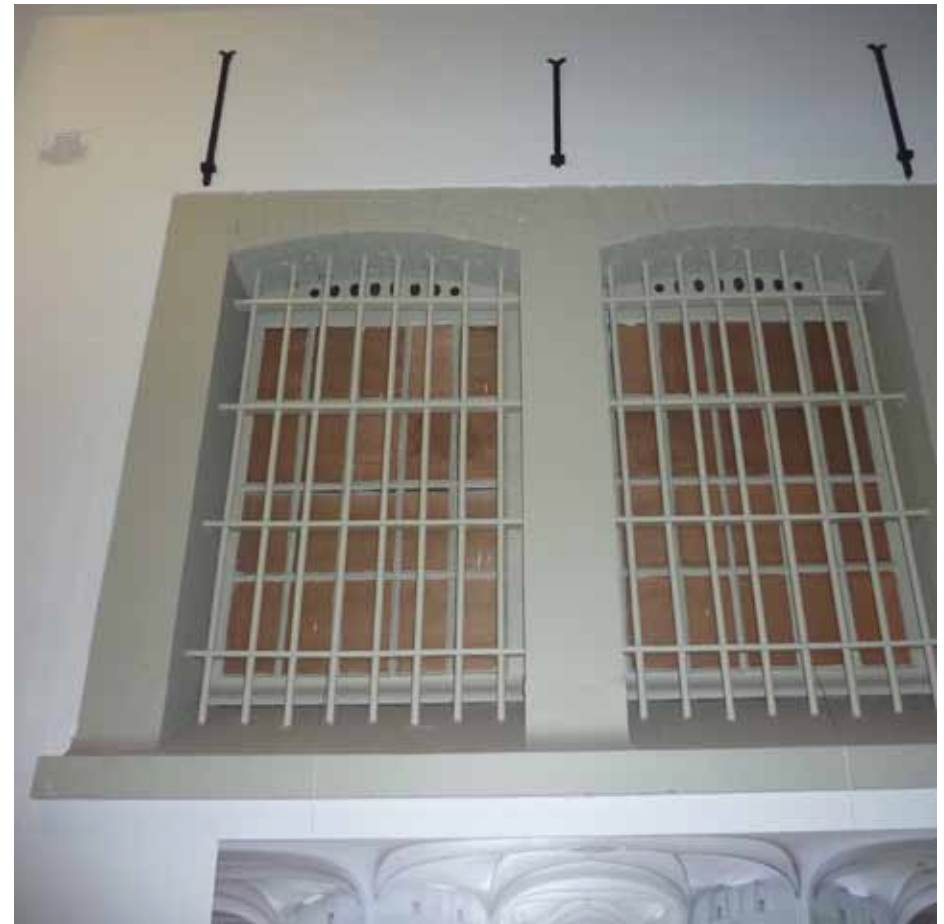
Afbeelding 118. Detail van één van de ramen in de noordgevel van het alkovengebouw, gezien vanuit de gang K0.06. De ramen - thans dichtgezet - zijn hier nog voorzien van de originele uit de bouwtijd daterende ijzeren ramen met 20-ruits roedenverdeling (1870). Deze ramen kunnen derhalve als model dienen, indien de huidige houten exemplaren vervangen zouden worden (Afbeelding 114). Markant zijn de ventilatie voorzieningen aan de bovenzijde. De gevel was vermoedelijk ongepleisterd, zodat de rode bakstenen segmentbogen beter tot hun recht kwamen. Linksboven is nog een zinken ventilatierooster behouden (1870).

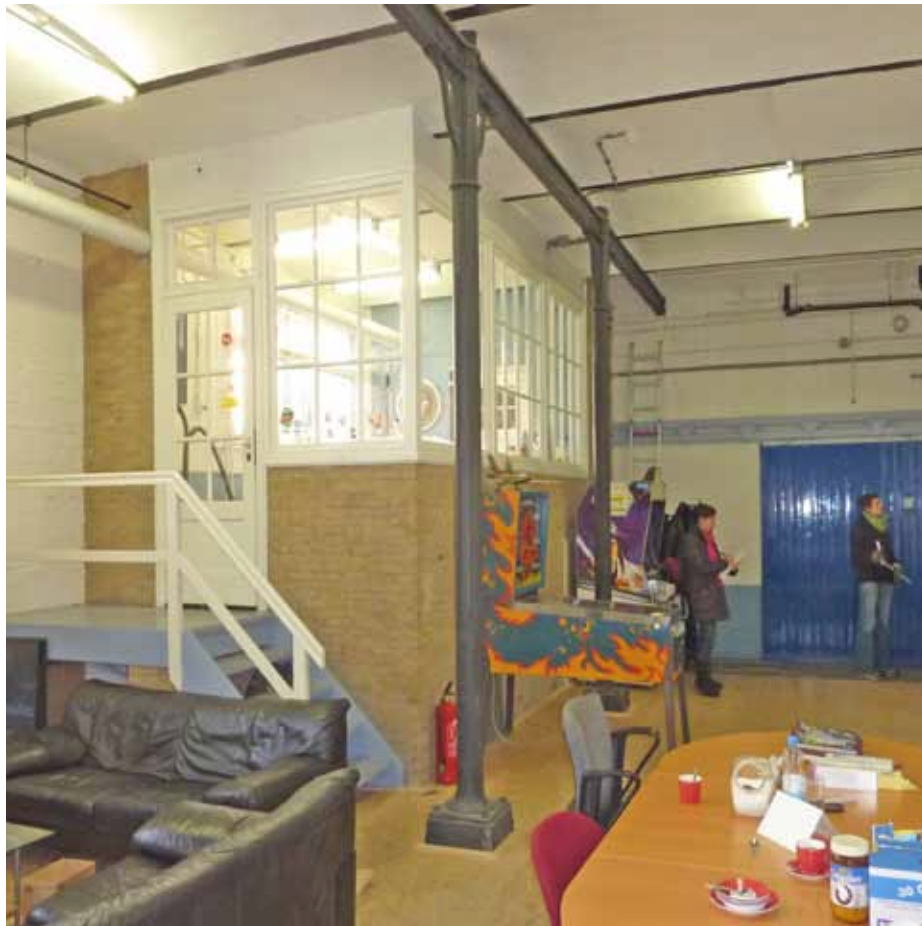
Afbeelding 119. Overzicht van ruimte K0.11 gezien richting het westen. Links het kantoortje uit 1948. De in 1948 ingebouwde hokjes zijn verzorgd gedetailleerd en zijn karakteristiek voor de periode (toezicht op het werk van de gevangenen). De hokjes dienen bij voorkeur behouden te worden.

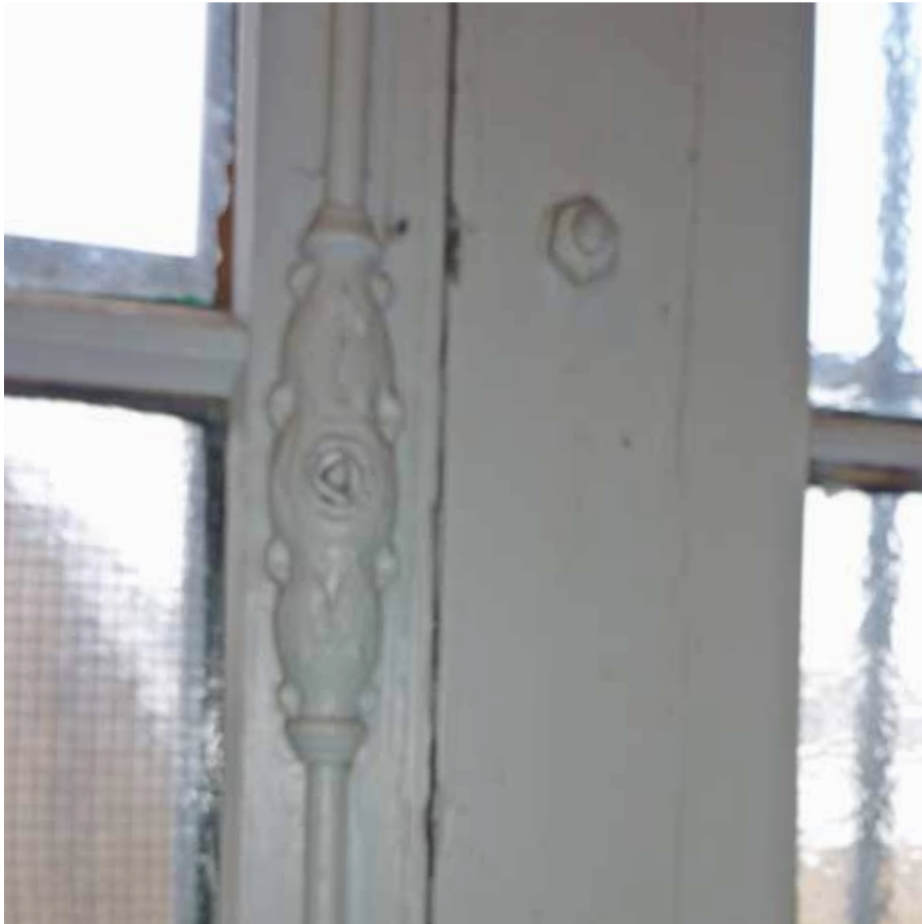
Afbeelding 121. Detail van het oorspronkelijke hang- en sluitwerk van de ramen op de derde verdieping. De knop van de espanjolet is hier verdwenen. Bij werkzaamheden aan de ramen zou dit hang- en sluitwerk als uitgangspunt genomen kunnen worden.
