BLOKHUISPOORT te LEEUWARDEN

Bouwdeel G

Bouwhistorische documentatie

Vlaardingerbroek & Wevers - Utrecht, juni 2010

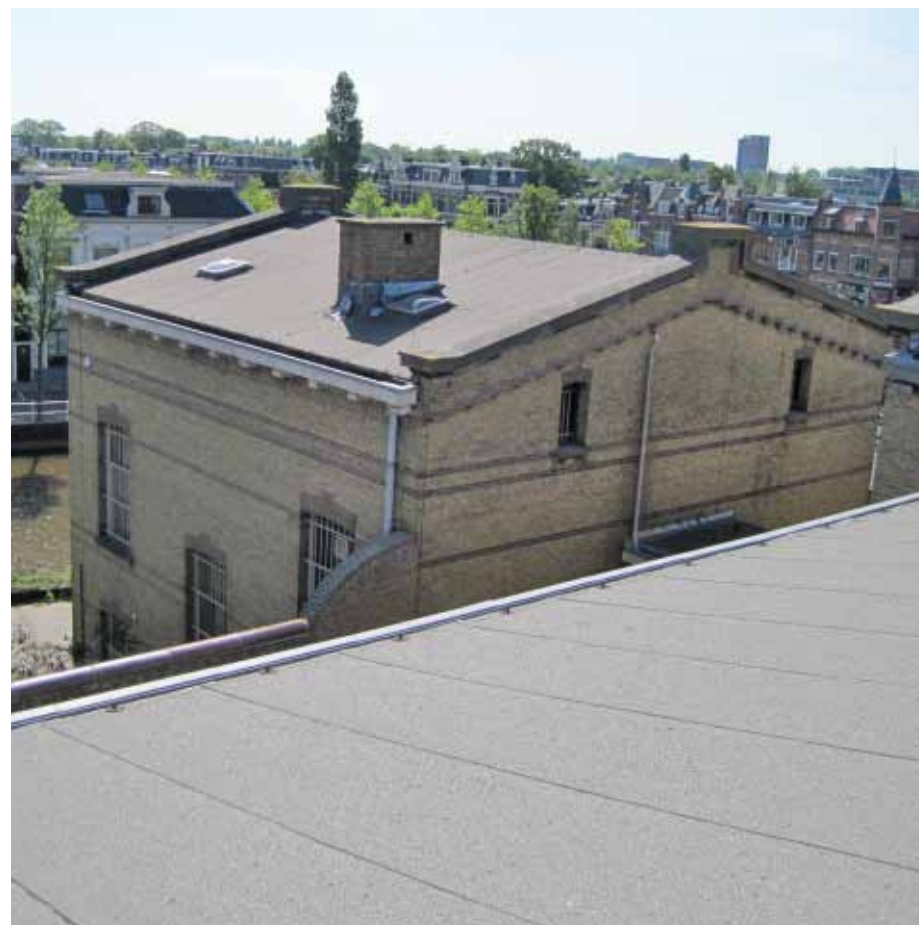
Afbeelding 6. Overzicht van het bovenste gedeelte van de west- en noordgevel. De zuidgevel wordt grotendeels aan het zicht onttrokken door de verbindinggang tussen de bouwdelen G en F. De gevel is blind op twee vensters ter hoogte van de tweede verdieping na. De grote schoorsteen op het noordelijke dakvlak werd in 1957 aangebracht bij het realiseren van een cv-ruimte op de begane grond. Foto: dhr. Bastiaans, Monumentenwacht Overijssel en Flevoland / Drenthe 2009.

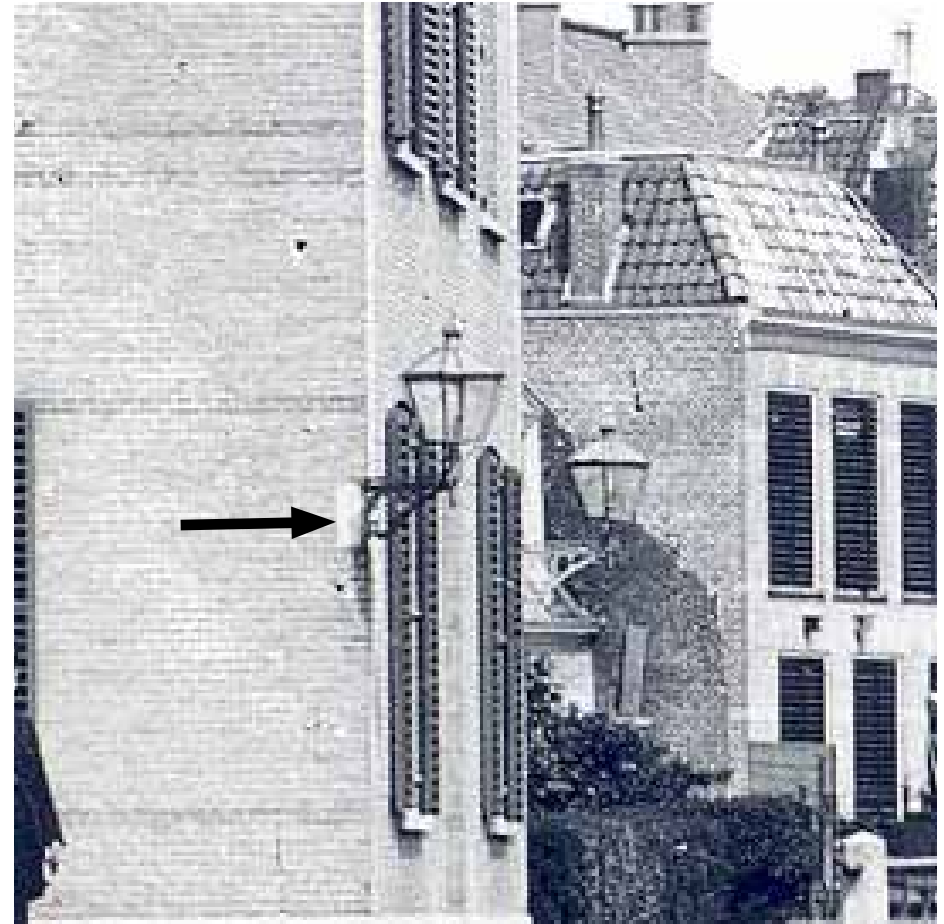
Afbeelding 10. Detail van de zuid- en oostgevel tussen 1925 en 1935. De lantaarns waren vermoedelijk bevestigd aan hardstenen blokken, die later werden verwijderd, waarbij het metselwerk werd ingeboet. Foto: Collectie Beeldbank Leeuwarden, documentnr.: FDOGRWALA006.

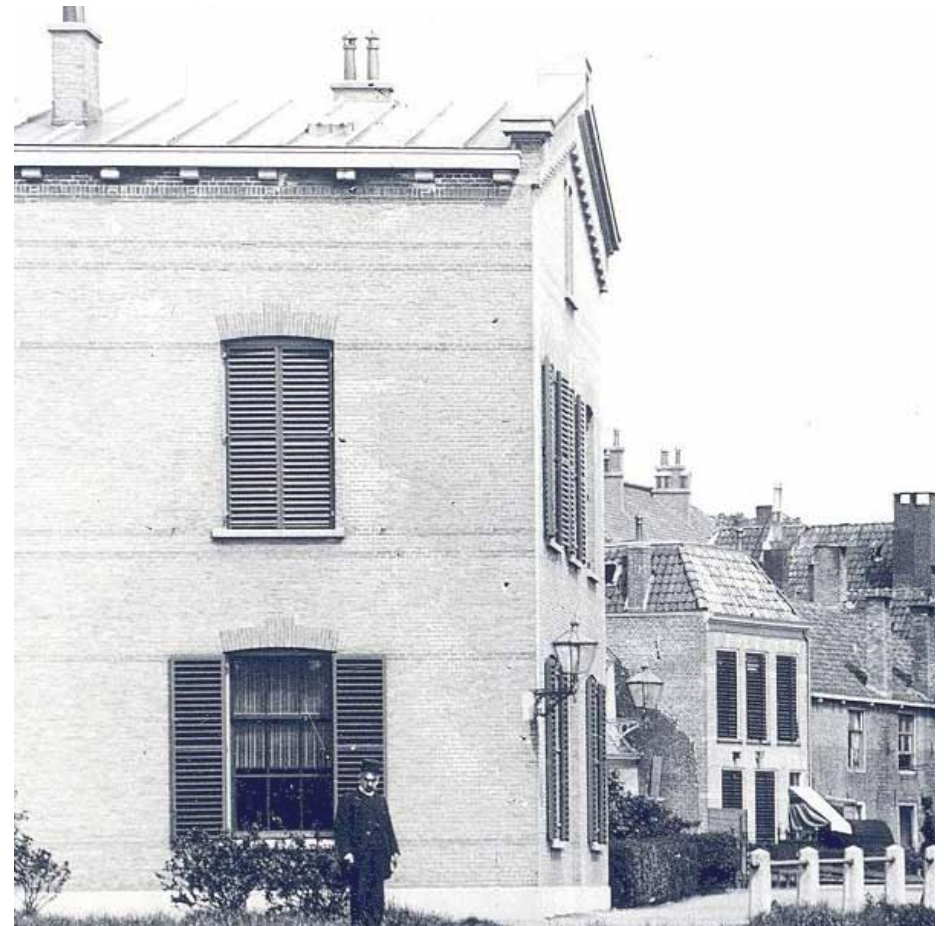
Afbeelding 12. Overzicht van het exterieur van bouwdeel G, gezien richting het noorden, tussen 1925 en 1935. De vensters waren oorspronkelijk niet voorzien van tralies, deze werden in het midden van de 20^{ste} eeuw aangebracht. Ten behoeve van de zonwering waren louverluiken aangebracht. De laatste louverluiken werden rond 1960 verwijderd. Foto: Collectie Beeldbank Leeuwarden, documentnr.: FDOGRWALA006.

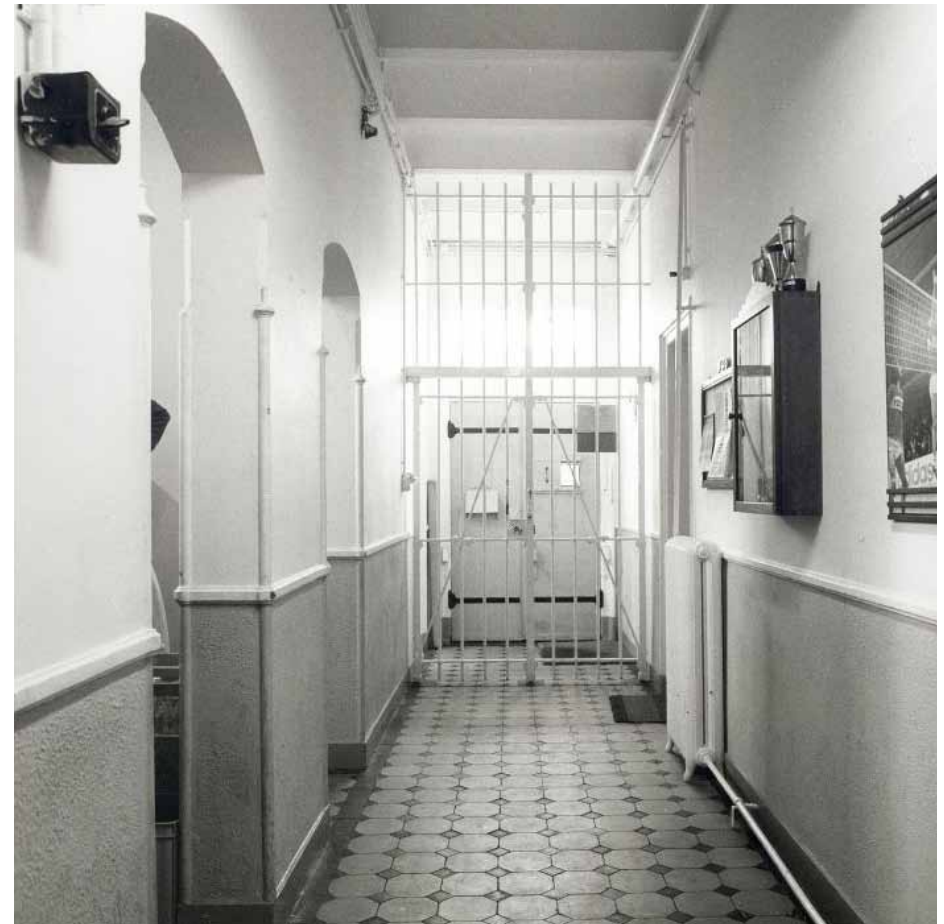
Afbeelding 16. Zicht op de gang ter hoogte van de begane grond in februari 1983, gezien richting het oosten. Op circa 1,5 meter van de voordeur bevindt zich een ijzeren hek, waarvan de sporen zich nog in de vloer aftekenen (Afbeelding 17). De achterste twee toiletruimten in het trappenhuis waren reeds aanwezig, maar de twee doorgangen waren nog open. Foto: Collectie Beeldbank Leeuwarden, documentnr.: FDBLHSPLB009.

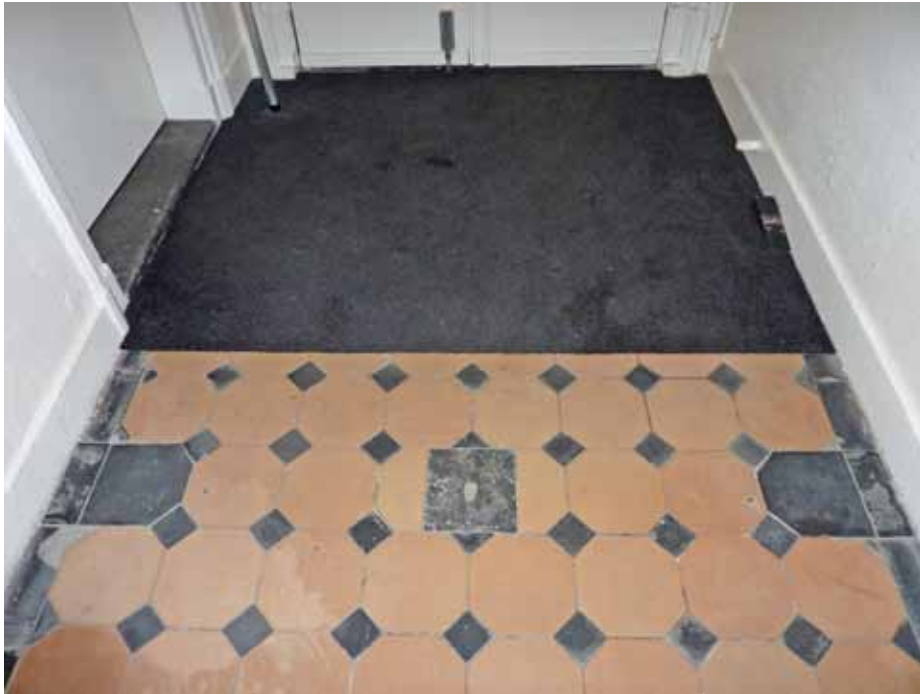
Afbeelding 17. Zicht op de tegelvloer ter plaatse van de toegang in de noordgevel. Op deze plaats bevond zich oorspronkelijk een hek (Afbeelding 16), dat in het laatste kwart van de 20^{ste} eeuw werd verwijderd. Eenzelfde hek bevindt zich nog wel in de verbindingsgang naar bouwdeel F.

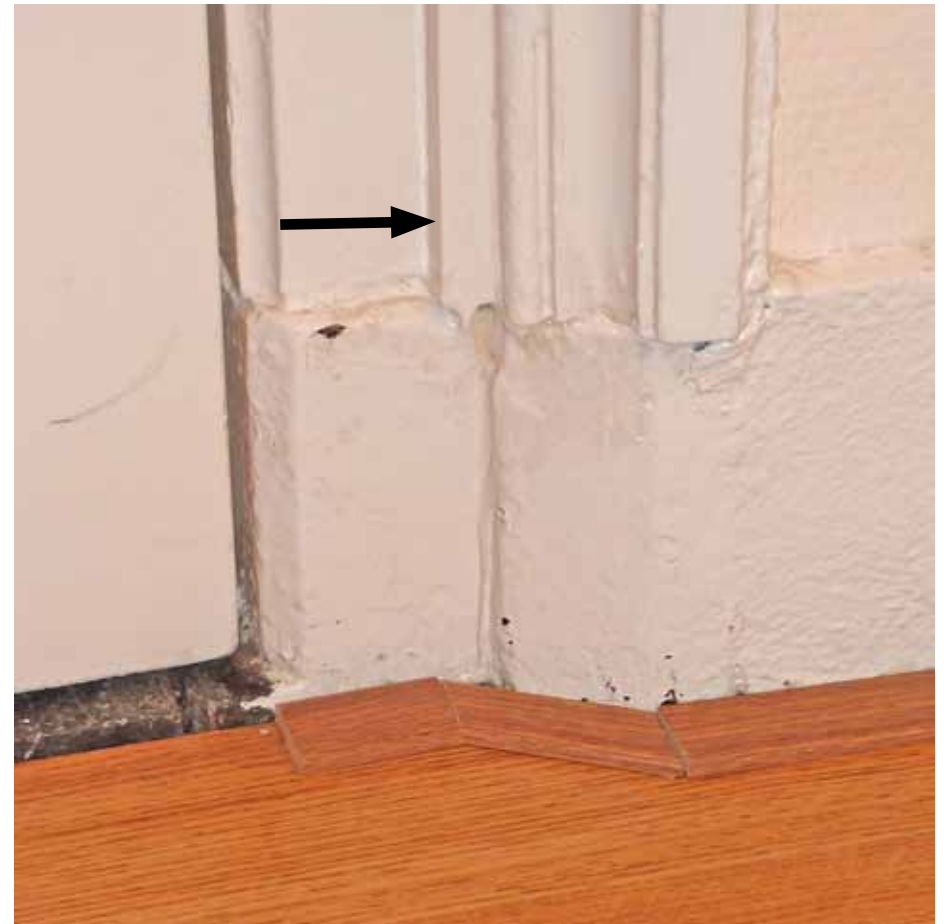
Afbeelding 29. Detail rechter onderhoek van het kozijn op de voorgaande afbeelding. De geprofileerde aftimmerlijsten (1891) werden gedemonteerd en op een extra lat (pijl) herplaatst, waardoor deze niet meer aansluit op de hardstenen neut. Mogelijk hield dit verband met een nieuwe wandafwerking.

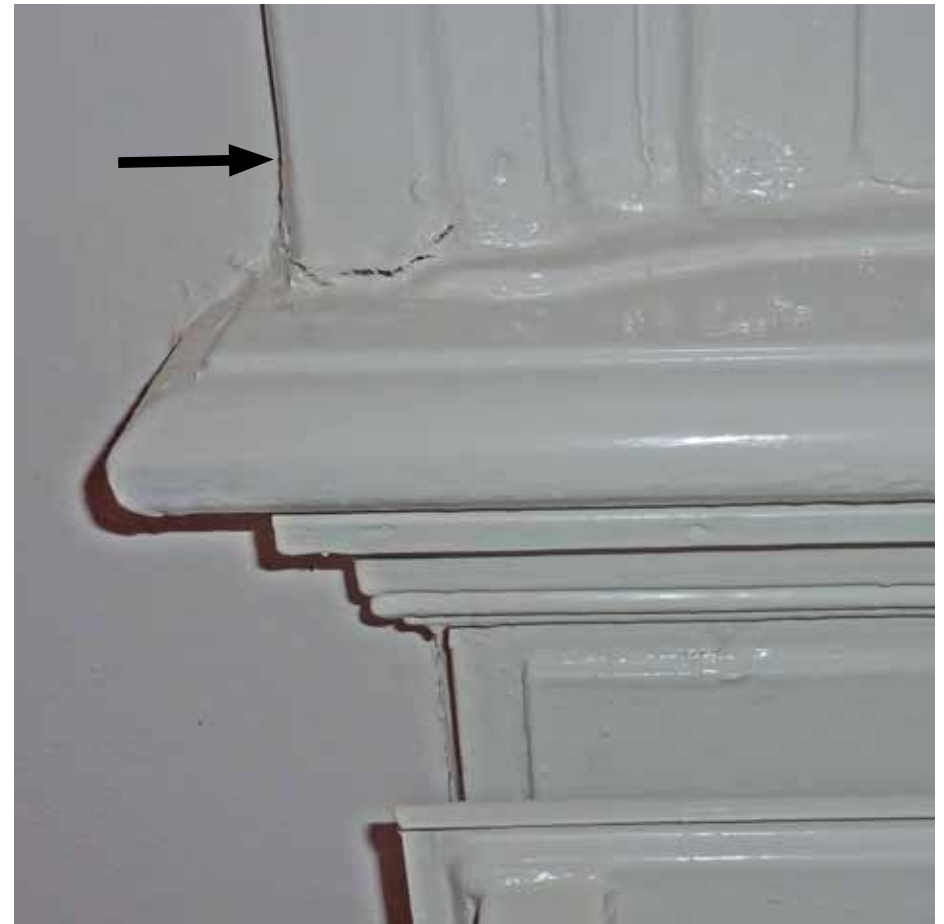
Afbeelding 32. Detail linker onderhoek van één van de schuifvensters. De vensters zijn voorzien van geprofileerde architraaflijsten die door middel van houten neuten aansluiten op de vensterbanken. De lijsten zijn voorzien van extra aftimmerlatten ter aansluiting op de voorzetwanden. Ter hoogte van de borstwering zijn lambriseringen met bossingpanelen aangebracht. Hier zijn de bossingpanelen door vlakke platen aan het zicht onttrokken.

De buitenwanden en een gedeelte van de binnenwanden zijn voorzien van voorzetwanden met glasweefselbehang. Deze wanden zijn vermoedelijk aangebracht in verband met vocht- en koudeoverlast, maar sluiten niet goed aan op het oudere lijstwerk ter plaatse van doorgangen, vensters en plafonds. Het verdient aanbeveling de noodzaak van de voorzetwanden te herzien en deze eventueel door een dunner, beter aansluitend systeem te vervangen.

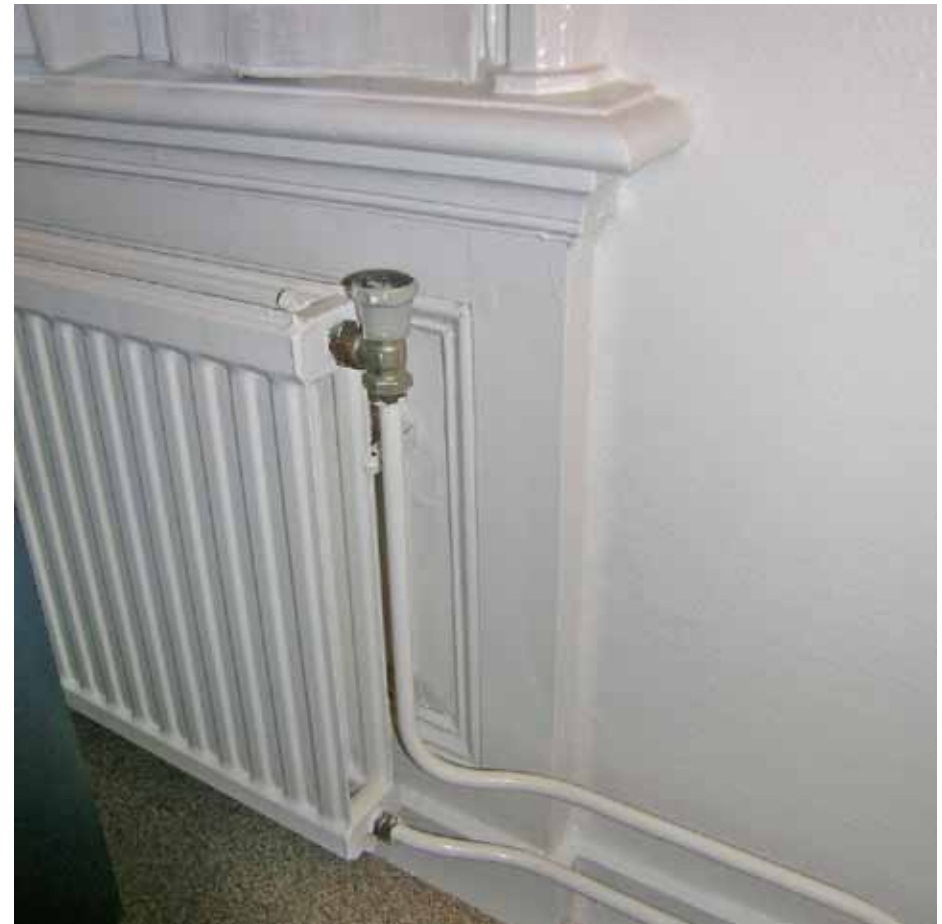
Afbeelding 41. Zicht op de onderzijde van één van de vensters. De vensters zijn voorzien van geprofileerde architraaflijsten die door middel van houten neuten aansluiten op de vensterbanken. Ter hoogte van de borstwering zijn lambriseringen met bossingpanelen aangebracht. Op verschillende plaatsen zijn de bossingpanelen door vlakke platen aan het zicht onttrokken of is de lambrisering geheel verwijderd, maar hier zijn ze nog in het zicht.

De lambriseringen op de borstweringen onder de vensters zijn op verschillende plaatsen voorzien van een beplating, waardoor het bossingpaneel aan het zicht is onttrokken. In samenhang met een eventueel nieuw verwarmingssysteem, zouden de radiatoren voor de lambriseringen kunnen worden verplaatst en de lambriseringen hersteld. (Zie Afbeelding 67.)

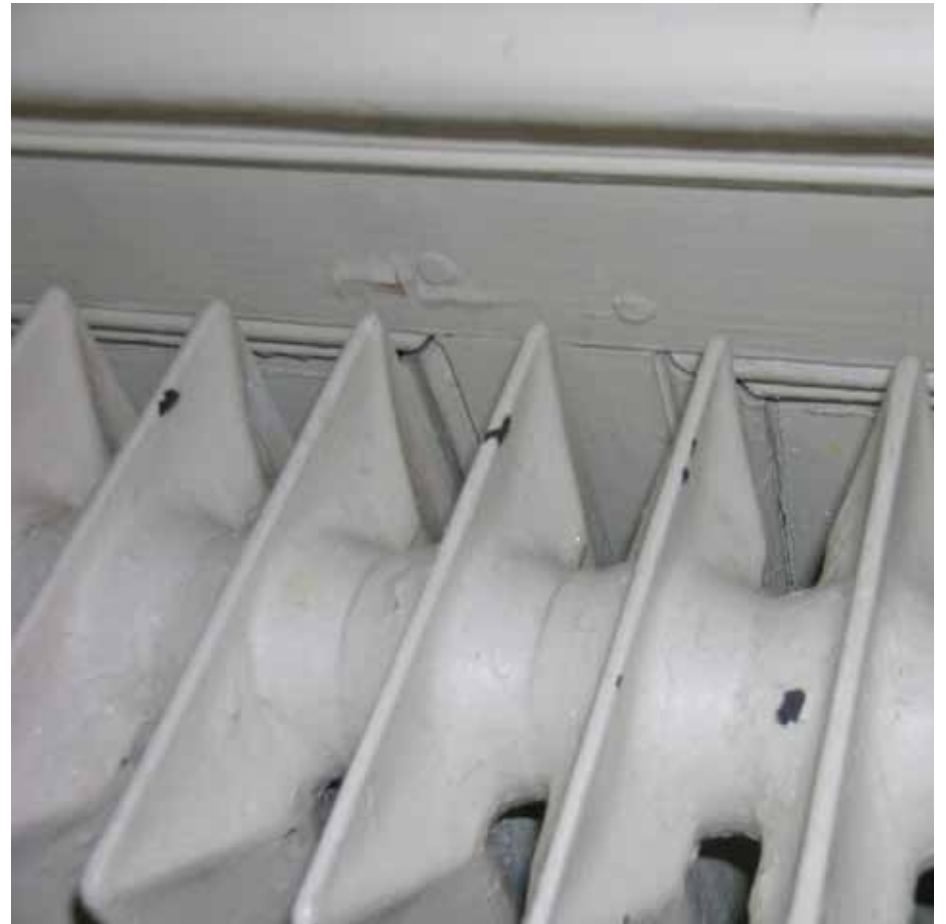
Afbeelding 50. Zicht op de bovenzijde van de lambrisering onder het venster in de noordwand. De lambrisering is voorzien van twee bossingpanelen, die op verschillende plekken aan het zicht zijn onttrokken door secundaire beplating.

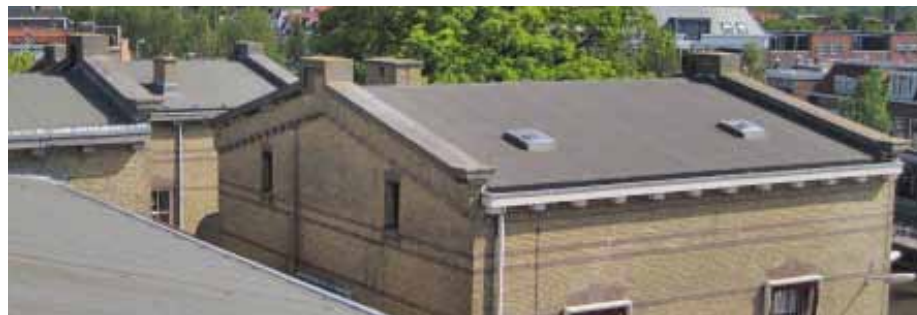
Afbeelding 59. Recente afbeelding van de kap van bouwdeel G. De zinken dakbedekking werd vervangen door bitumen en de zinken dakvensters door kunststof lichtkoepels. Foto: dhr. Bastiaans, Monumentenwacht Overijssel en Flevoland / Drenthe 2009.

Het dak was oorspronkelijk uitgevoerd als een zinken roevendak (Afbeelding 58). Het huidige bitumen dak zou door een dergelijk zinken roevendak vervangen kunnen worden. Het dak was oorspronkelijk voorzien van een drietal schoorstenen, twee op het noordelijke dakvlak en één op het zuidelijke. Herstel hiervan is te overwegen, indien bij een functiewijziging extra rookgasafvoeren of andere ventilatievoorzieningen in het dakvlak zouden kunnen worden aangebracht.

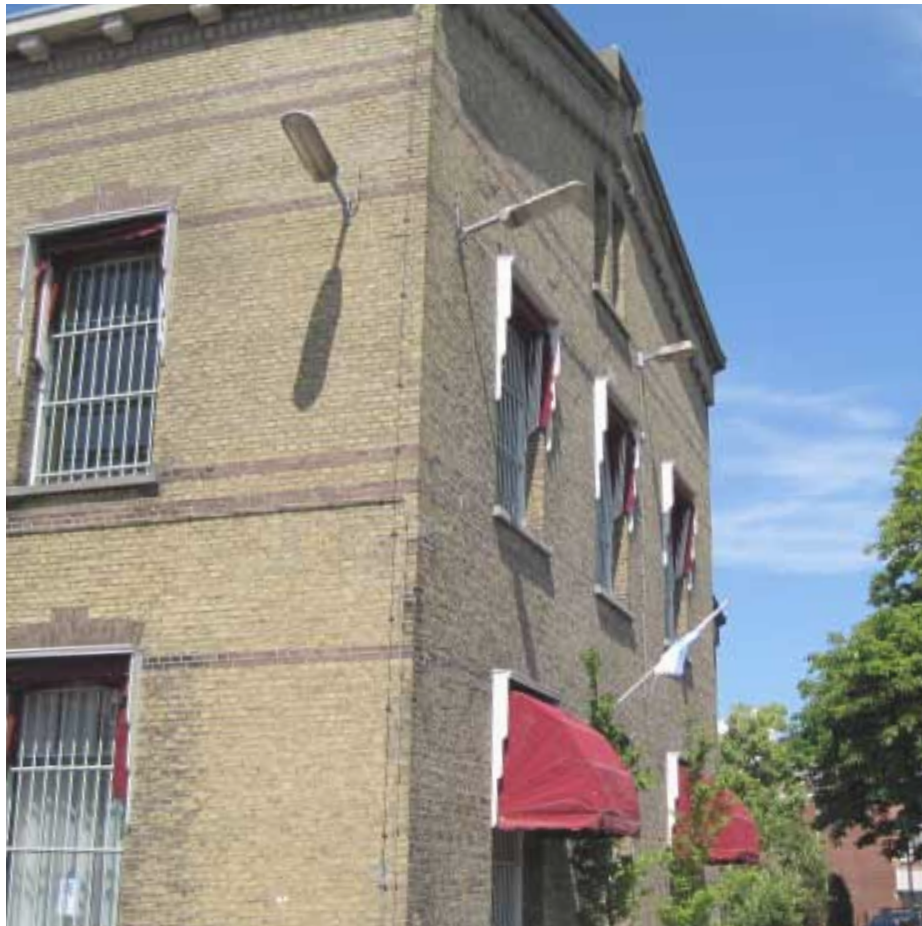
Afbeelding 60. Overzicht van het exterieur van bouwdeel G, gezien vanuit het zuiden. Op zowel de oost- als de zuidgevel zijn grote armaturen aangebracht. Foto: Dhr. Bastiaans, Monumentenwacht Overijssel en Flevoland / Drenthe 2009.

Zowel de oost- als de zuidgevel worden op dit moment ontsierd door een drietal grof gedimensioneerde armaturen (Afbeelding 60). Het verdient aanbeveling bij herbestemming deze lampen te vervangen door meer verzorgd vormgegeven armaturen op de oorspronkelijke plaatsen (Afbeelding 61). Deze tekenen zich nog af op de hoeken van de oostgevel.

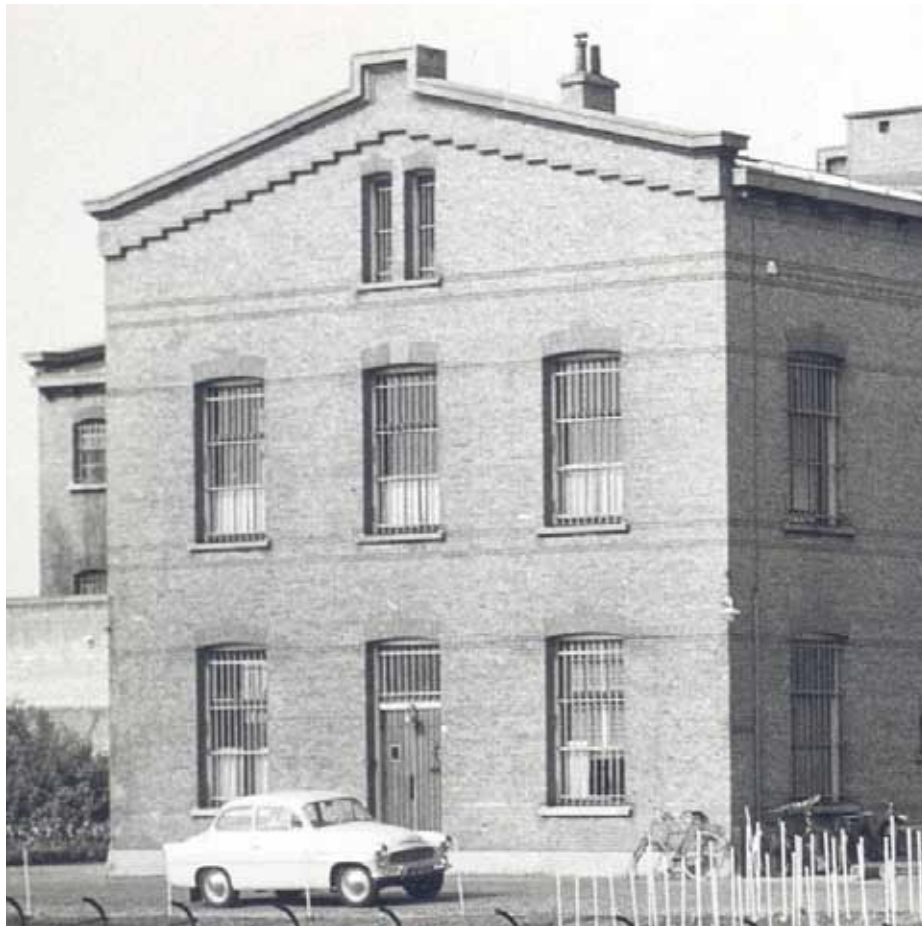
Afbeelding 62. Overzicht van het exterieur van bouwdeel G, gezien vanuit het noordoosten in mei 1964. Door het aanbrengen van traliewerk rond 1948 kreeg het administratiegebouw een minder vriendelijk uiterlijk. Foto: Collectie Beeldbank Leeuwarden, documentnr.: FDKEIZGRA007.

De tralies voor de vensters werden vermoedelijk rond 1948 aangebracht. Bij herbestemming zouden deze ten behoeve van de nieuwe functie kunnen worden verwijderd ten einde een meer vriendelijke uitstraling te bereiken (Afbeelding 61).

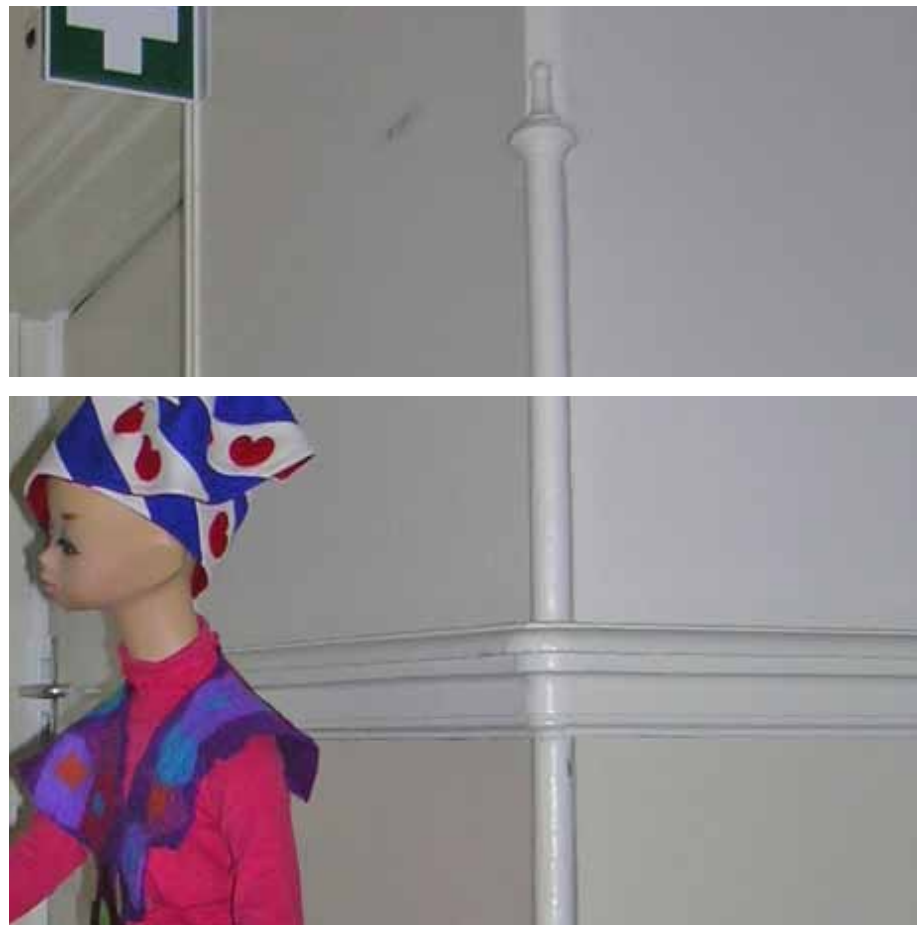
Afbeelding 64. Zicht op de hoek van de doorgang naar het tweede gedeelte van de gang ter hoogte van de eerste verdieping. Langs de wanden werden geprofileerde lambriseringslijsten aangebracht, waarbij de hoeken van de doorgangen werden voorzien van hoekbeschermers.

De oorspronkelijke lambriseringslijsten bevinden zich nog op een deel van de wanden van de gang op de eerste verdieping en de verbindingsgang met bouwdeel F (Afbeelding 64). Deze lijsten waren ook aangebracht op de wanden van het trappenhuis en de gang op de begane grond, waar zich nu de grover gedetailleerde lijsten uit 1957 bevinden. De oorspronkelijke lijsten sluiten aan bij de hoekbeschermers met gedraaide bovenzijden die op de hoeken van de verschillende doorgangen werden aangebracht. Herstel van de lijsten naar model van de nog aanwezige lijsten op de verdieping zou de eenheid van het interieur ten goede komen.

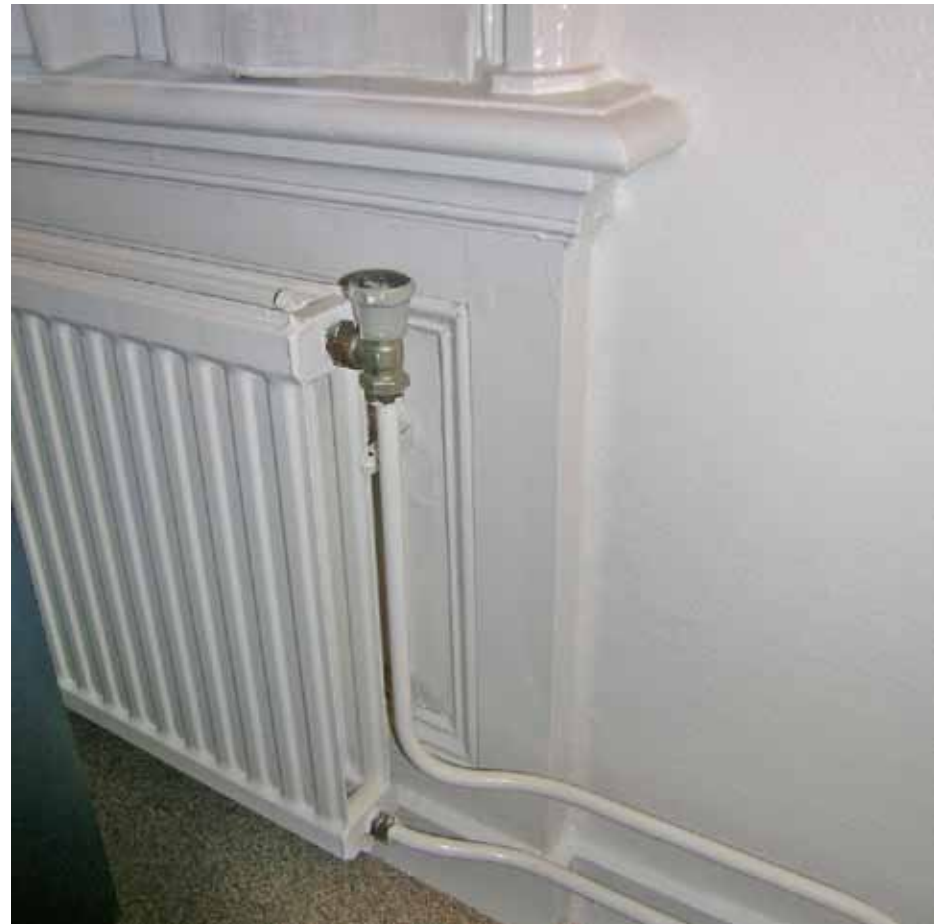
Afbeelding 67. Zicht op de onderzijde van één van de vensters in de verblijfsruimten op de verdieping. De vensters zijn voorzien van geprofileerde architraaflijsten die door middel van houten neuten aansluiten op de vensterbanken. Ter hoogte van de borstwering zijn lambriseringen met bossingpanelen aangebracht. Op verschillende plaatsen zijn de bossingpanelen door vlakke platen aan het zicht onttrokken of is de lambrisering geheel verwijderd.

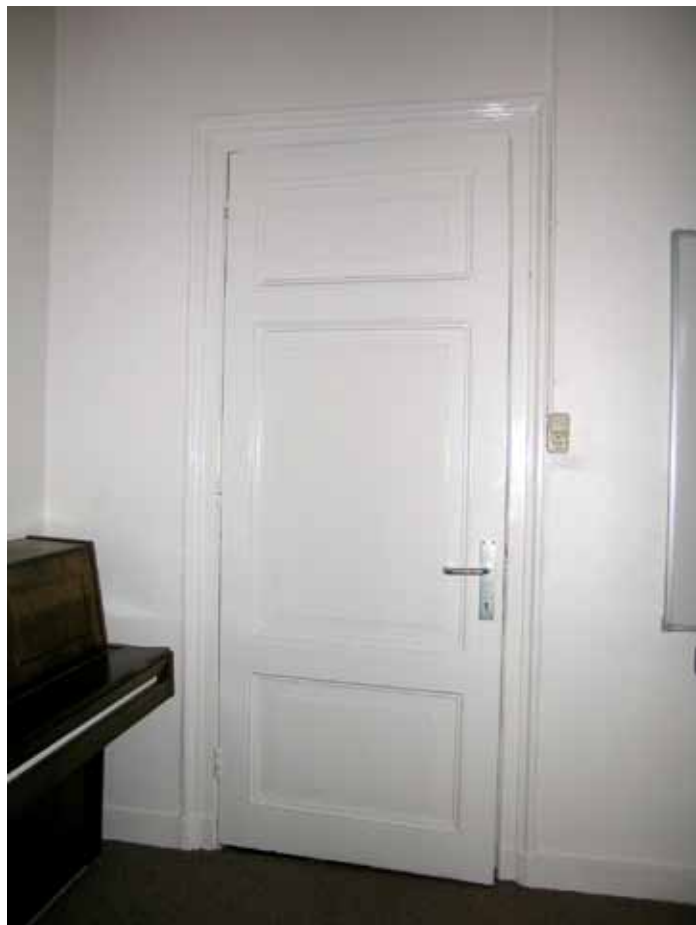
Afbeelding 68. Zicht op de binnenzijde van één van de paneeldeuren. De deur is aan de buitenzijde voorzien van een brandwerende beplating.

Het verdient aanbeveling de brandwerende beplating van de paneeldeuren te verwijderen.

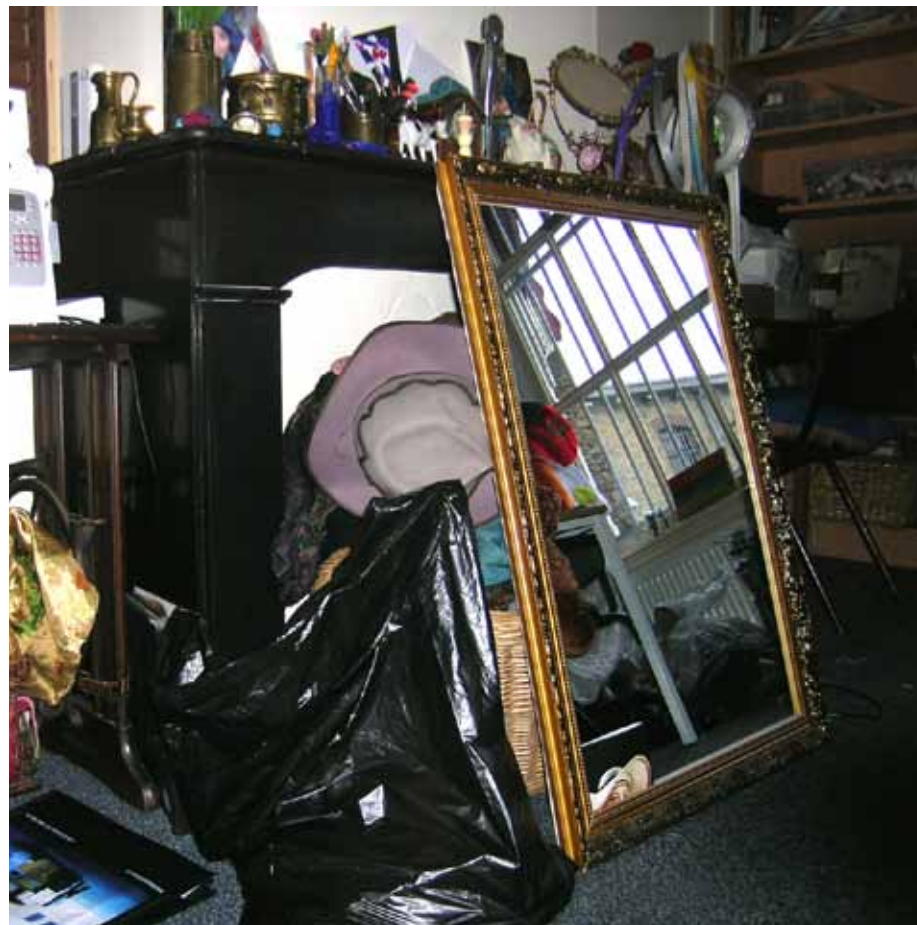
Afbeelding 69. Zicht op de schouw in ruimte N1.09.

Op één na zijn alle schouwen verwijderd. Alleen ruimte N1.09 bezit nog een elegante, eenvoudig vormgegeven schouw. Ten behoeve van de kwaliteit van de verblijfsruimten zouden voor de rookkanalen in de overige ruimten schouwen en kachels kunnen worden geplaatst. (Zie Afbeelding 69.)
