BLOKHUISPOORT te LEEUWARDEN

Bouwdeel B

Bouwhistorische documentatie

Vlaardingerbroek & Wevers - Utrecht, juni 2010

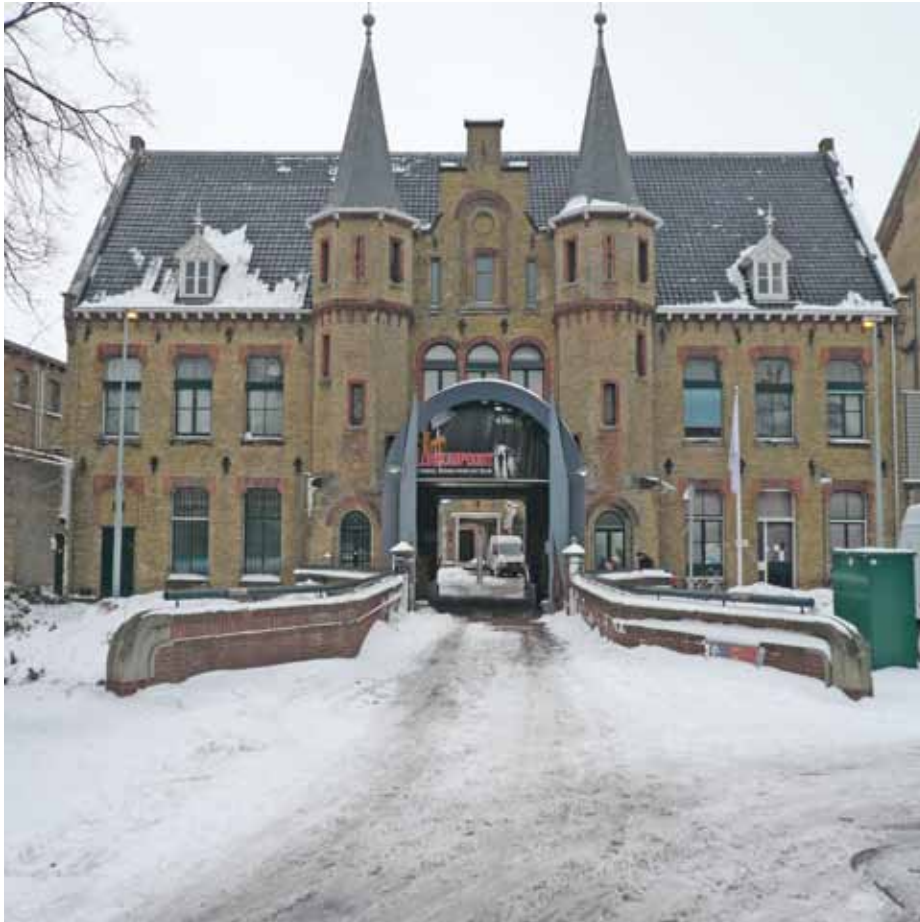
Afbeelding 4. Zicht op de voorgevel van het bouwdeel B. De stalen poort dateert uit de verbouwing van 1988.

De voorgevel (Afbeelding 4 t/m Afbeelding 17), de *westgevel*, bestaat uit een centrale poort met twee torens en aan weerszijden gevelvlakken met daarin drie vensterassen.

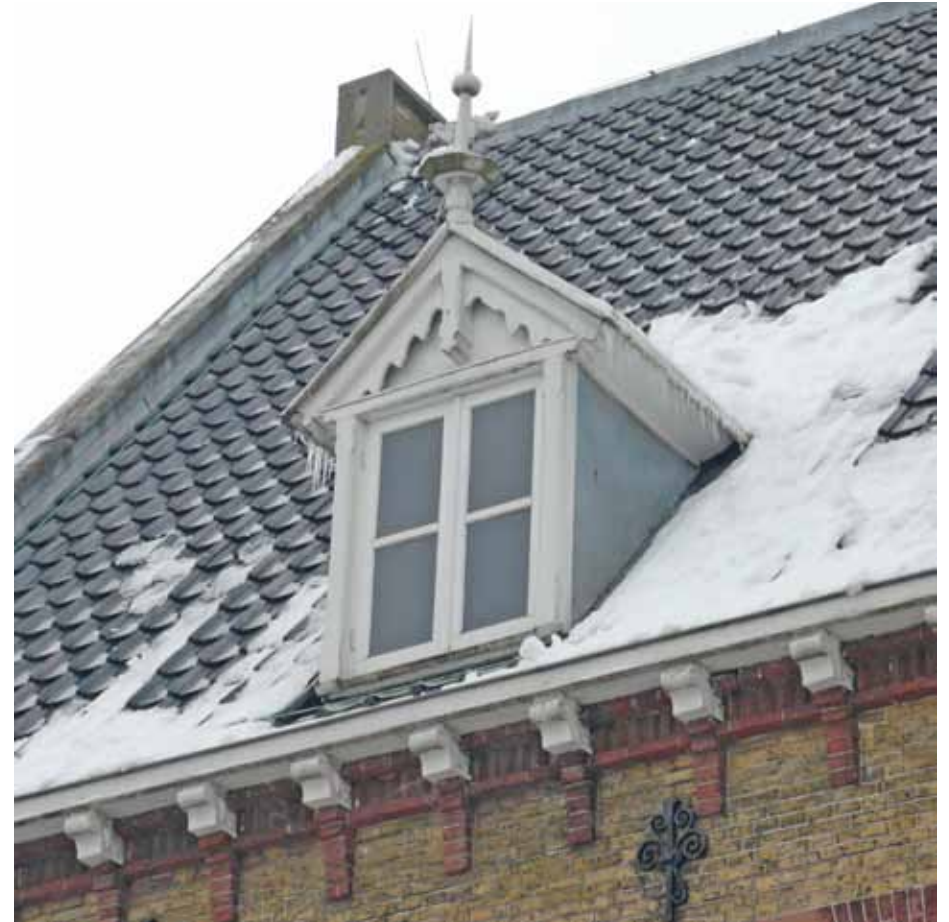
Afbeelding 5. Detail van de vorige afbeelding met een dakkapel, gootlijst en bijbehorende verzorgde detaillering (1870).

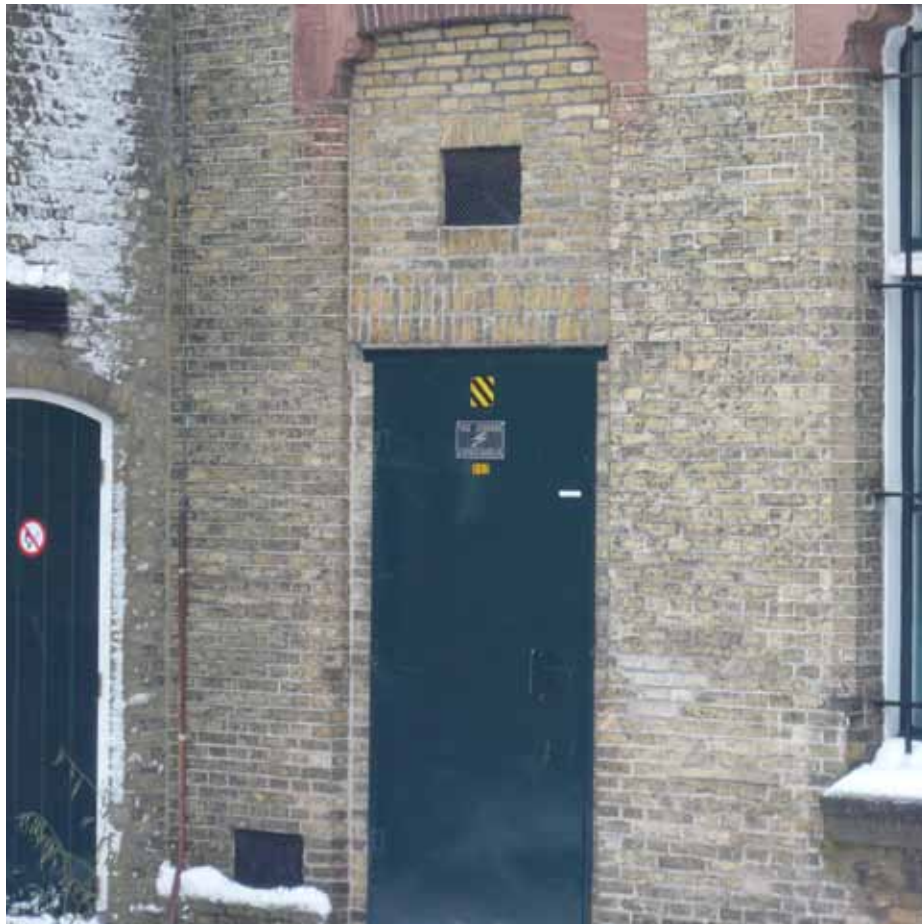
Afbeelding 6. Detail van de eervorige afbeelding met de vermoedelijk omstreeks 1948 aangebrachte traforuimte en bijbehorende stalen deur in de voor-gevel.

In de gevelvlakken zijn enkele bouwsporen en afwijkende vensterindelingen aanwezig. In het linker - noordelijke - gevelvlak is ter plaatse van een voormalig raam de huidige stalen deur met als blindnis dichtgemetseld bovenlicht van de achterliggende traforuimte geplaatst (vermoedelijk 1948). In de aangrenzende centrale vensteras wijzen afwijkingen in het metselwerk van de borstwering op een vroegere deur naar de achterliggende Militaire Wacht. De huidige glasdeur met het samengestelde kozijn in de centrale vensteras in het rechter gevelvlak is recent (1988). Het oorspronkelijke raam werd echter al aan het begin van de 20ste eeuw gewijzigd in een glasdeur, zodat de aanpassingen van de dagkanten ter hoogte van de borstwering eveneens van ouder datum

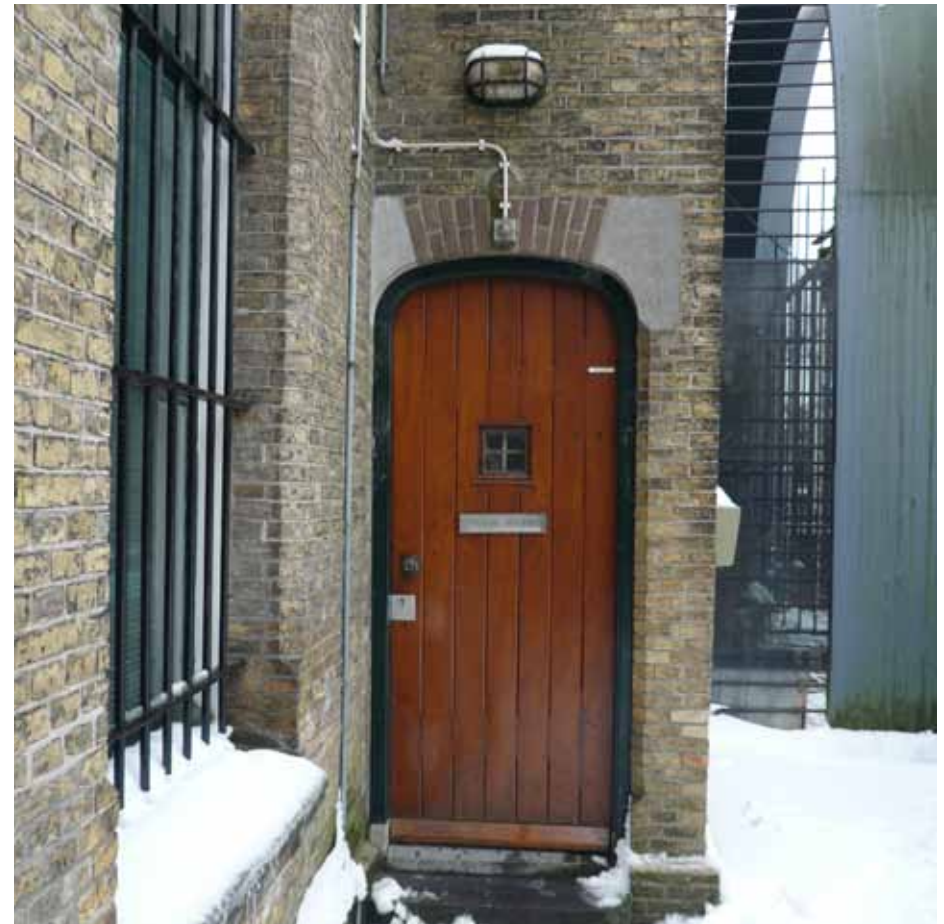
Afbeelding 7. Zicht op de linker zijde van de noordelijke traptoren met de getoogde doorgang. De doorgang werd in een latere, vroeg 20ste-eeuwse, fase ingebracht (XXa). De aanzetstenen zijn hier van hardsteen in plaats van de in 1870 toegepaste Udelfanger zandsteen.

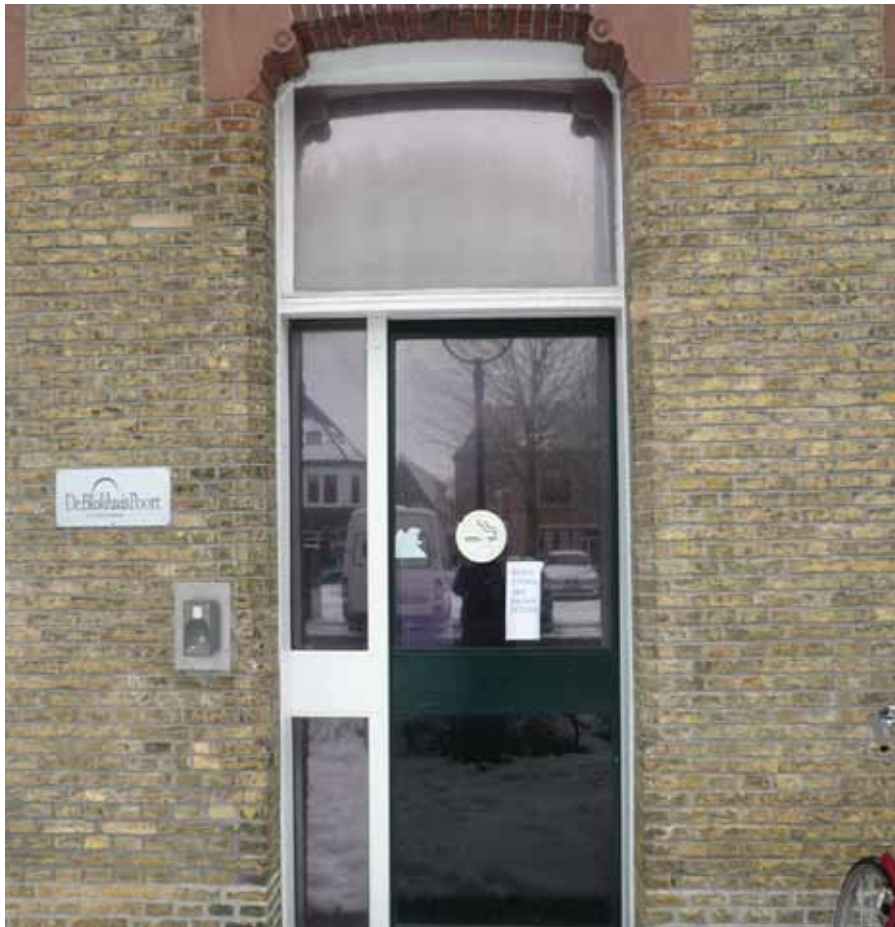
Afbeelding 8. Detail van de deur in het zuidelijke deel van de voorgevel. De doorgang werd in het begin van de 20ste eeuw in een vensteropening aangebracht. De huidige deur met het samengesteld kozijn is recent (1988).

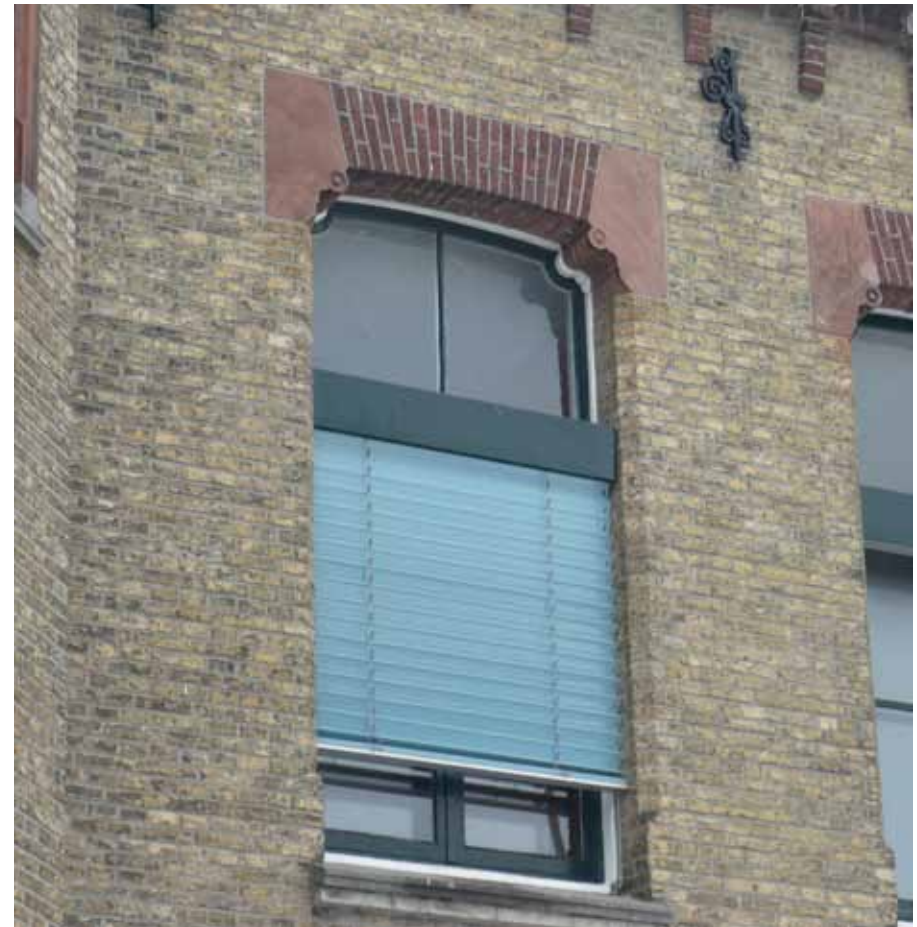
Afbeelding 9. Detail van één van de vensters met de zonwering uit 1988. De vensters zijn voorzien van zeer slanke uit de bouwtijd daterende kozijnen (1870) en waren oorspronkelijk voorzien van schuiframen. De huidige stolpramen dateren vermoedelijk uit 1948.

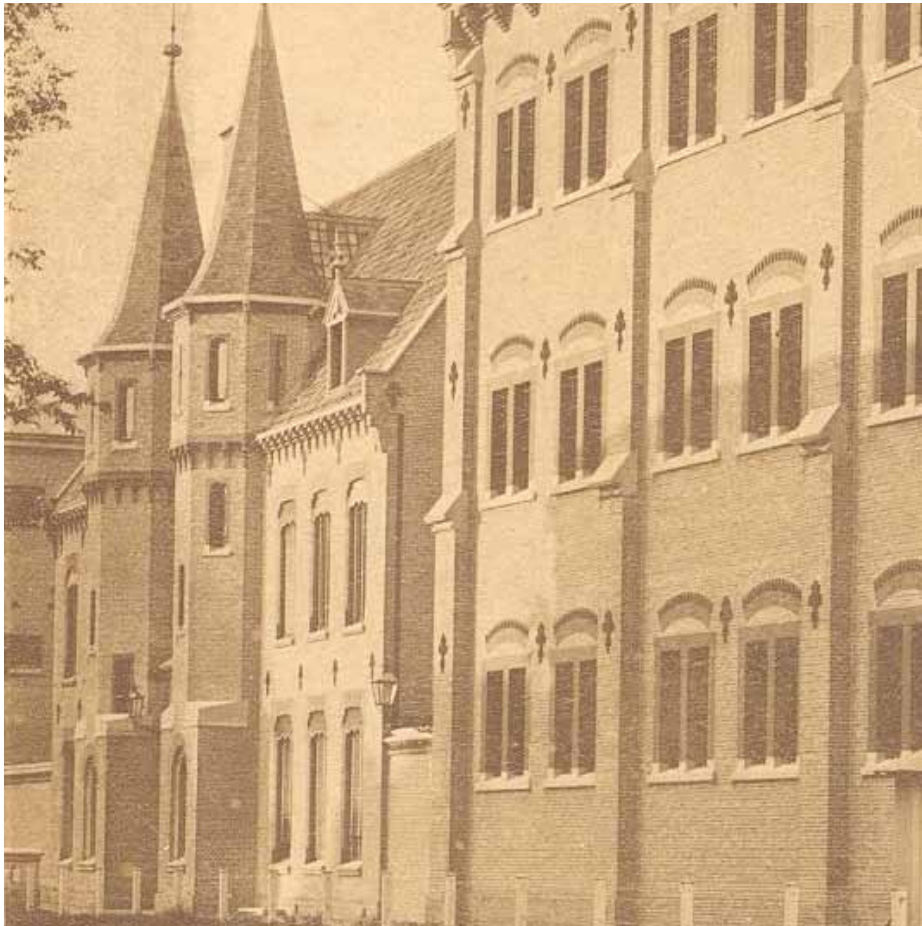
Afbeelding 10. Zicht op het poortgebouw kort na de bouw in de periode 1874-1879. De dakkapellen waren van een leien dakbedekking in maasdekking voorzien. Foto: Collectie Beeldbank Leeuwarden, documentnr.: FDBLHSPLA074.

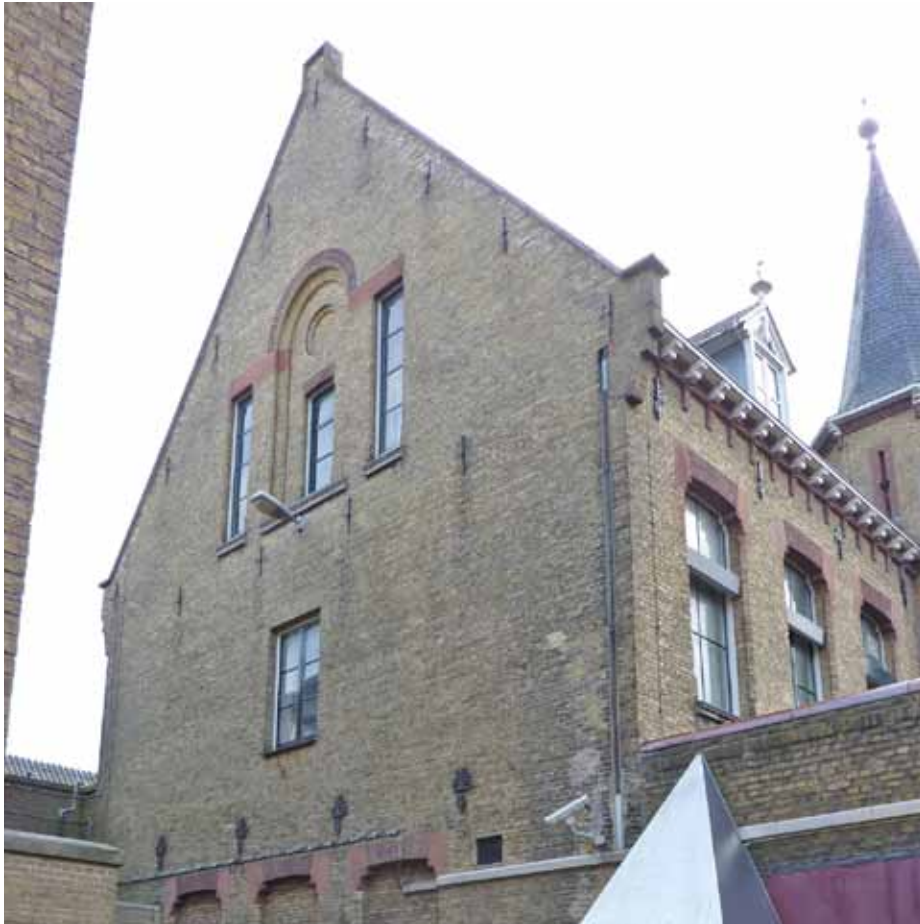
Afbeelding 18. Zicht op de linker zijgevel. De vensterindeling met gekoppeld venster op de tweede verdieping met blindnis dateert uit de bouwtijd van het bouwdeel (1870).

De *zijgevels* (Afbeelding 18 t/m Afbeelding 21) zijn eveneens in beginsel grotendeels identiek. De gevels zijn vrij gesloten van aard en bezitten op de eerste verdieping een 6-ruits stolpvenster met erboven op de tweede verdieping in de topgevel een getoogde blindnis met geprofileerde dakkanten, waarin een drieruits slank venster en een medaillon zijn opgenomen. De genoemde getoogde blindnis wordt geflankeerd door slanke vierruits vensters, waarvan de zandstenen bovendorpels doorlopen in de muurdammen en de profileringen van de blindnis volgen.¹ In de zijgevels zijn verdiept de hemelwaterafvoeren opgenomen, die nog gedeeltelijk van de originele uit de bouwtijd daterende gietijzeren ronde afvoerbuizen zijn voorzien (1870). De uitkragingen van de schouderstukken blijken plaatselijk metselwerk reparaties te kennen. Het merendeel van de gegoten sierelementen is bij de muurankers van beide zijgevels verdwenen, zodat deze zich thans als eenvoudige staafankers tonen. De linker zijgevel, de noorgevel, kent ter hoogte van de begane grond nog een drietal blindnissen, waarvan de middelste een gedichte deuropening betreft. De rechter zijgevel, de zuidgevel, is ter hoogte van de begane grond en eerste verdieping door het bouwdeel K aan het zicht onttrokken.

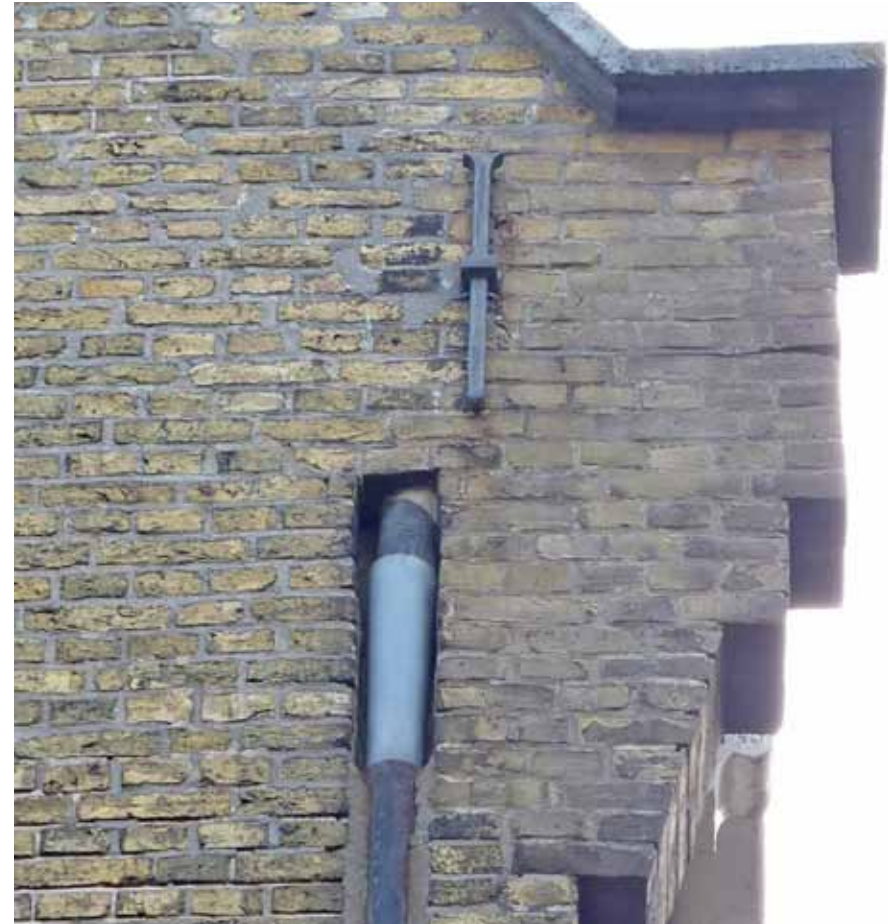
Afbeelding 19. Detail van de vorige afbeelding met het schouderstuk en de hemelwaterafvoer. Het schouderstuk bevat enkele reparaties. De hemelwaterafvoer bestaat nog deels uit de originele gietijzeren afvoerbuizen, die in de gevel zijn opgenomen (1870).

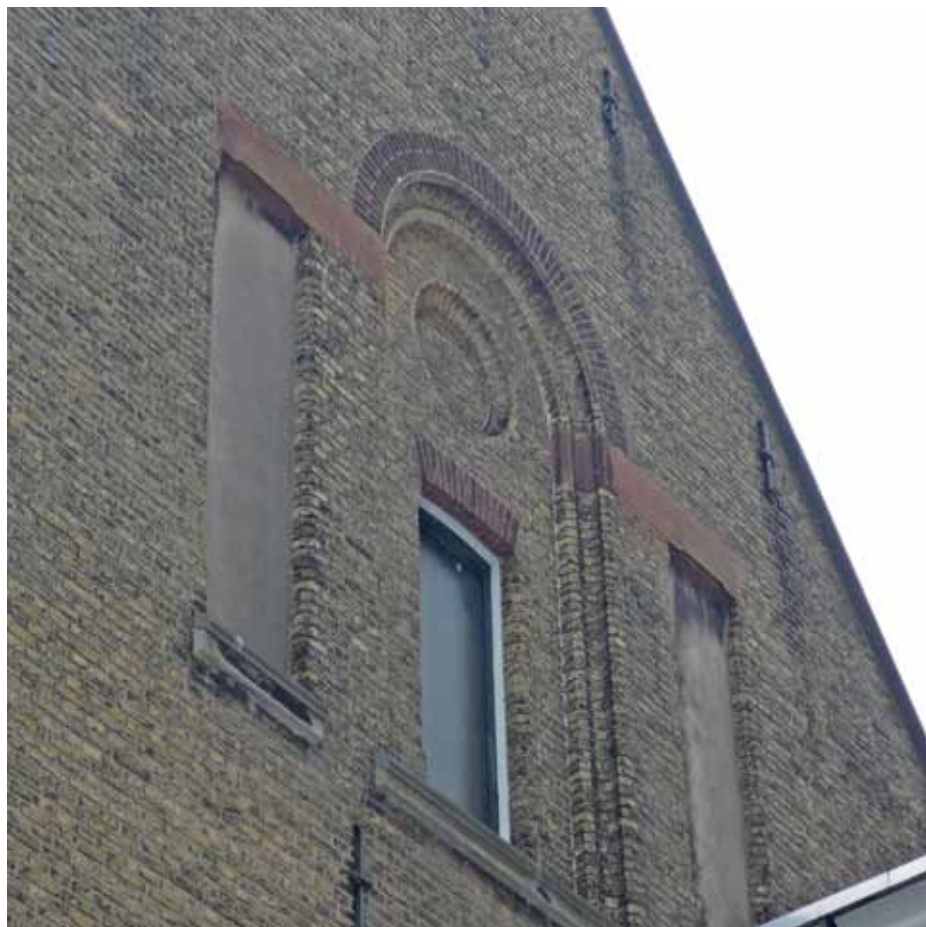
Afbeelding 20. Overzicht van de rechter zijgevel van bouwdeel B. Het metselwerk, verlevendigd met zandstenen blokken uit Udelfanger zandsteen en rode rondbogen en profielstenen, werd zeer zorgvuldig uitgevoerd.

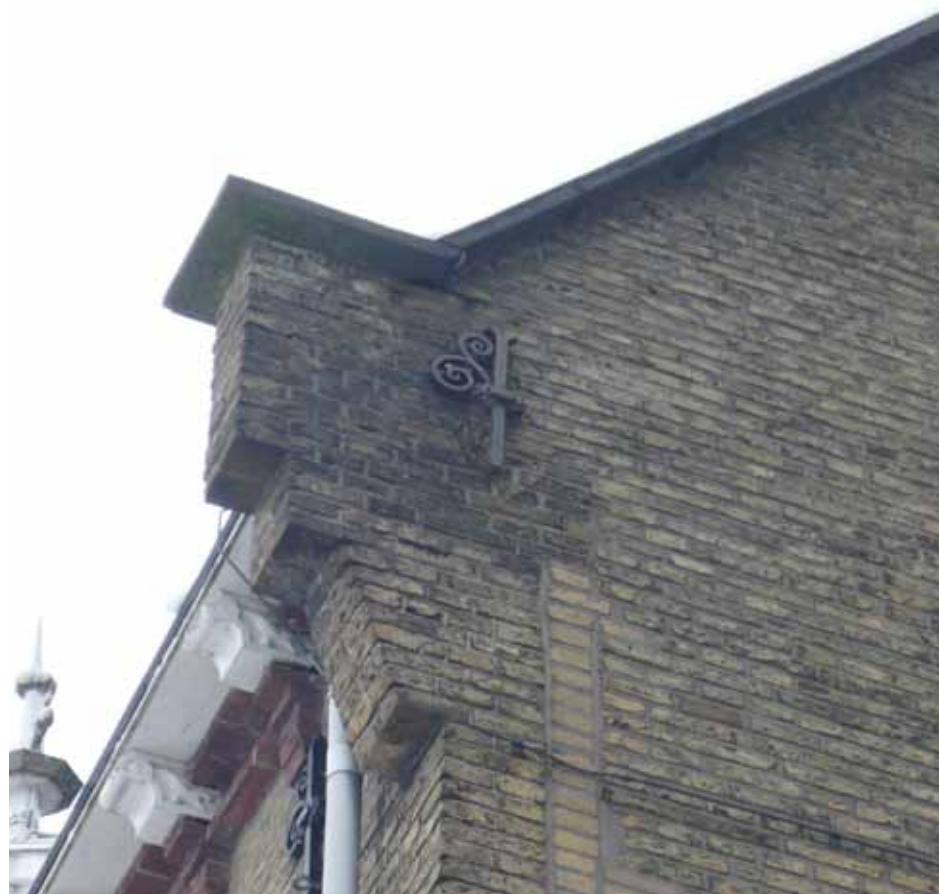
Afbeelding 21. Detail van de vorige afbeelding met een schouderstuk en in-middels dichtgezette voormalige sleuf van de hemelwaterafvoer.

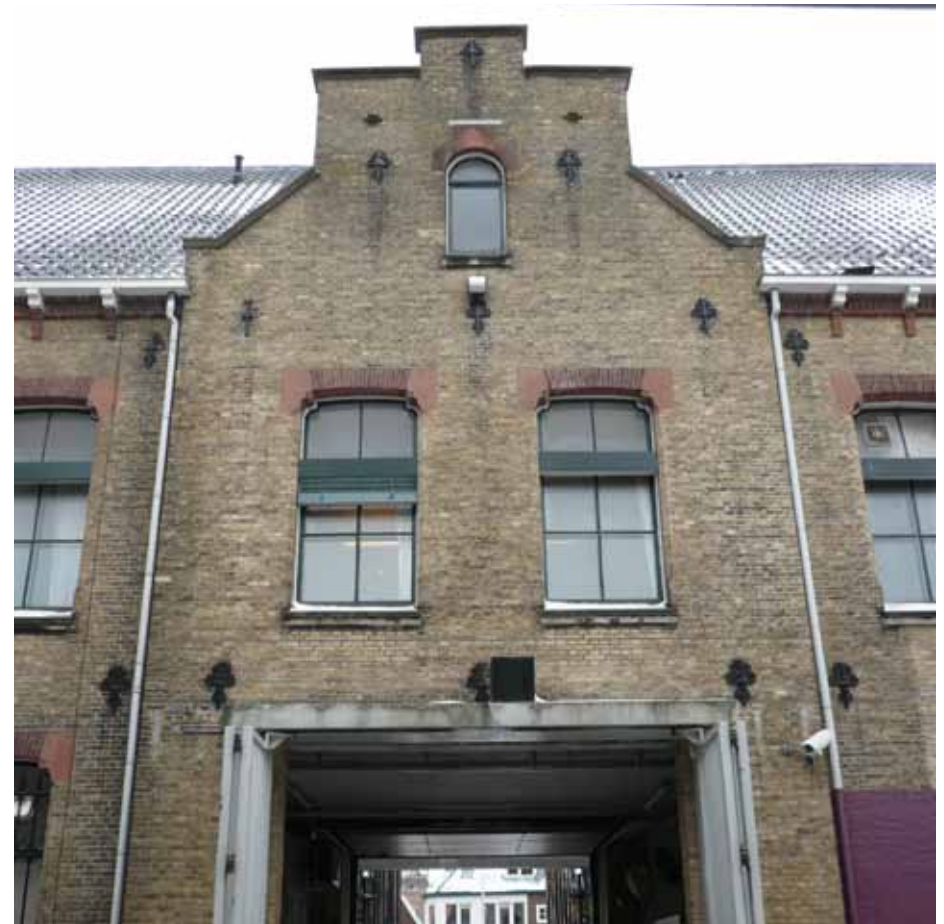
Afbeelding 23. De middenrisaliet van de huidige achtergevel. De poort en zonweringen van de ramen werden gewijzigd.

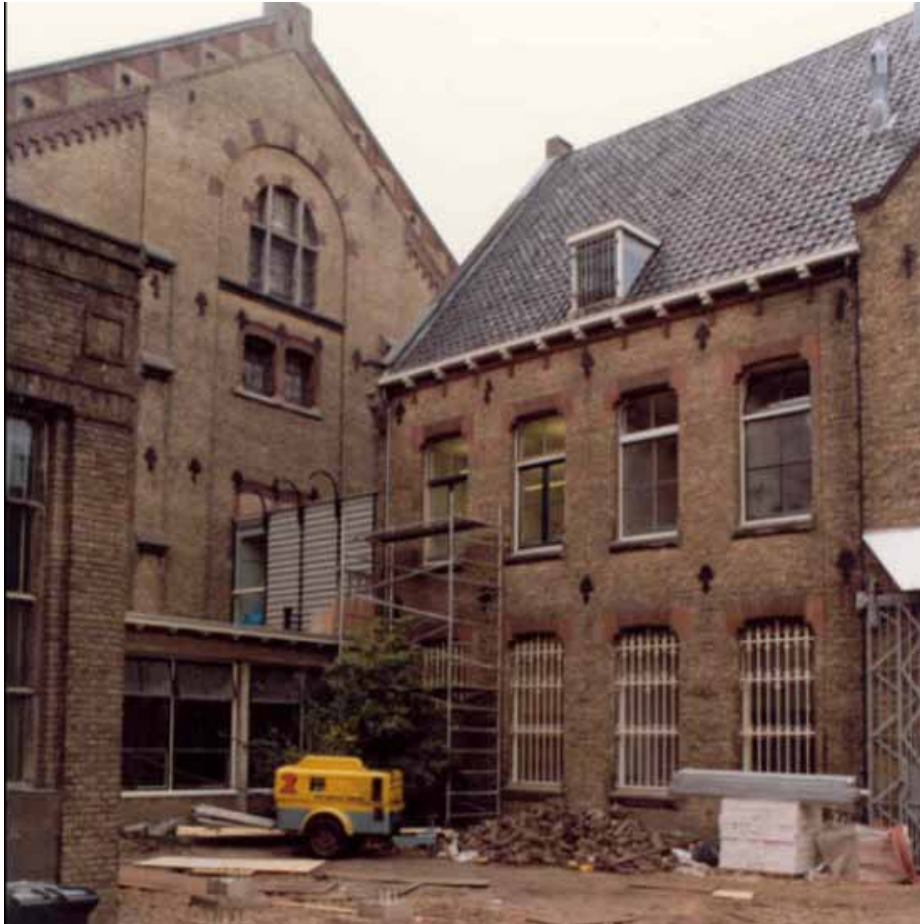
Afbeelding 24. Zicht op de zuidelijke helft van bouwdeel B tijdens de verbouwing van 1988. Tijdens de werkzaamheden werd tevens de eerste verdieping van bouwdeel K aangebracht als tussenlid tussen de bouwdelen B en C.

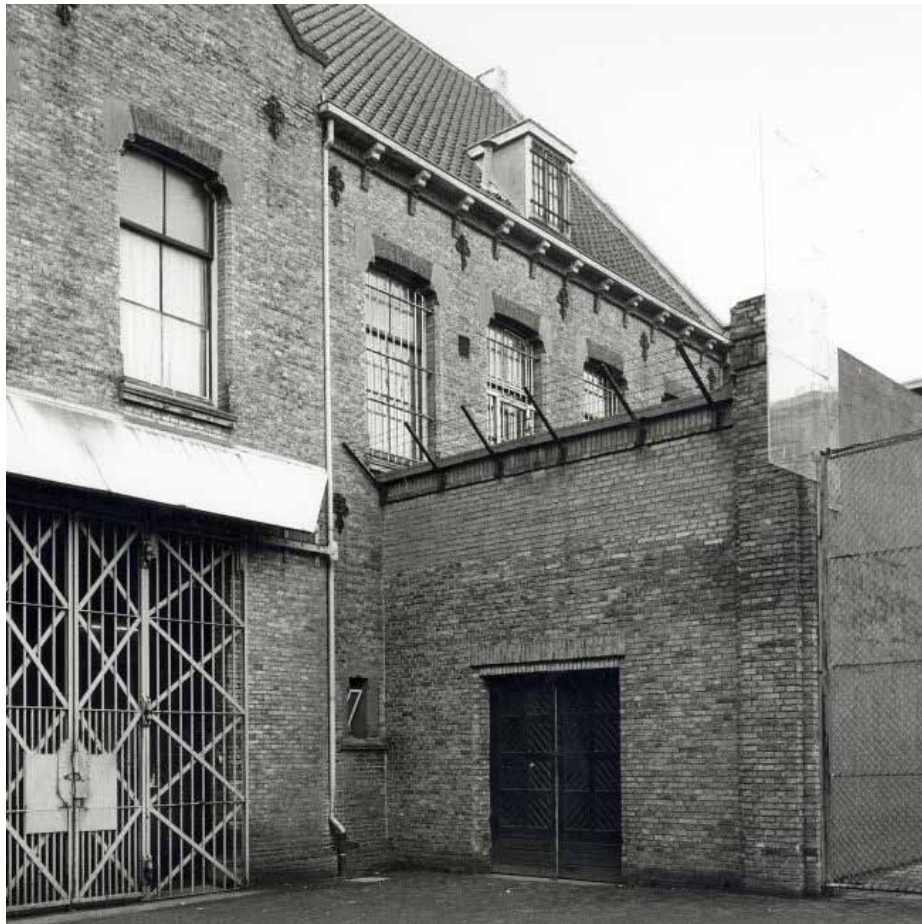
Afbeelding 26. Zicht op het noordelijke deel van de achtergevel van bouwdeel B omstreeks 1983. Tegen de achtergevel werd vermoedelijk omstreeks 1976 de uitbouw op de foto gebouwd. Foto: Collectie Beeldbank Leeuwarden, documentnr.: FDBLHSPLA020.

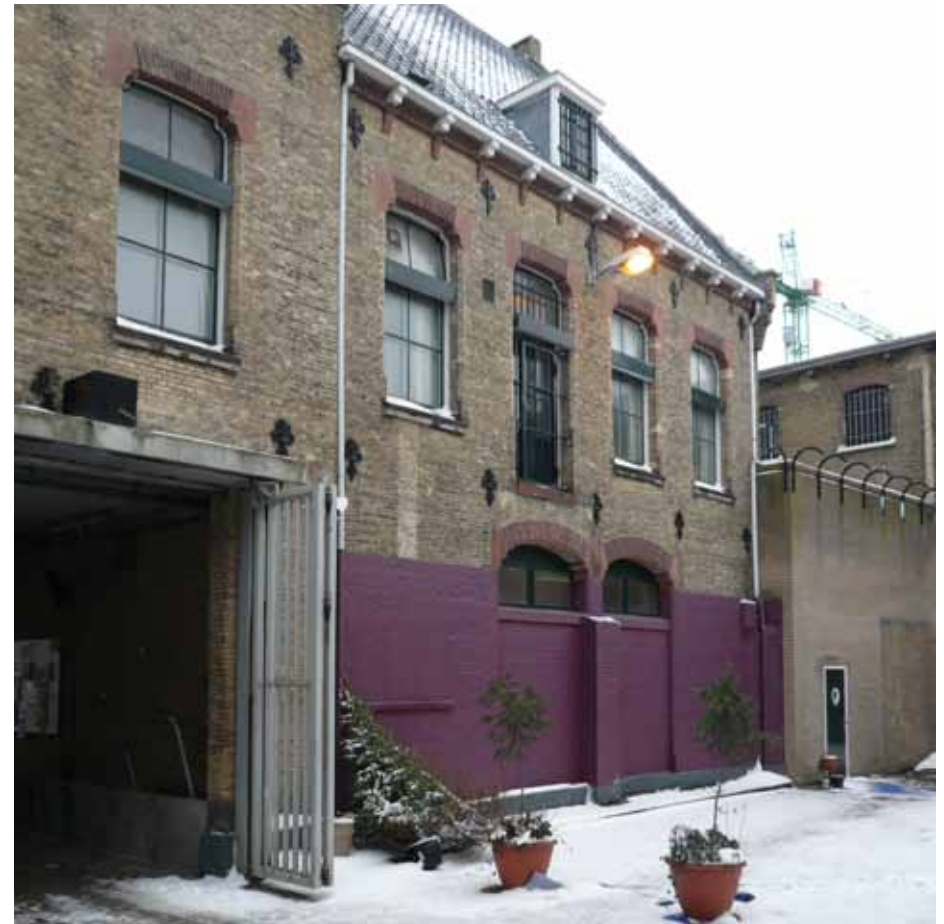
Afbeelding 27. Zicht op de zuidelijke helft van de achtergevel van bouwdeel B na de verbouwing uit 1988. De getoogde doorgangen van de voormalige Militaire Wacht werden als blindnissen weer hersteld.

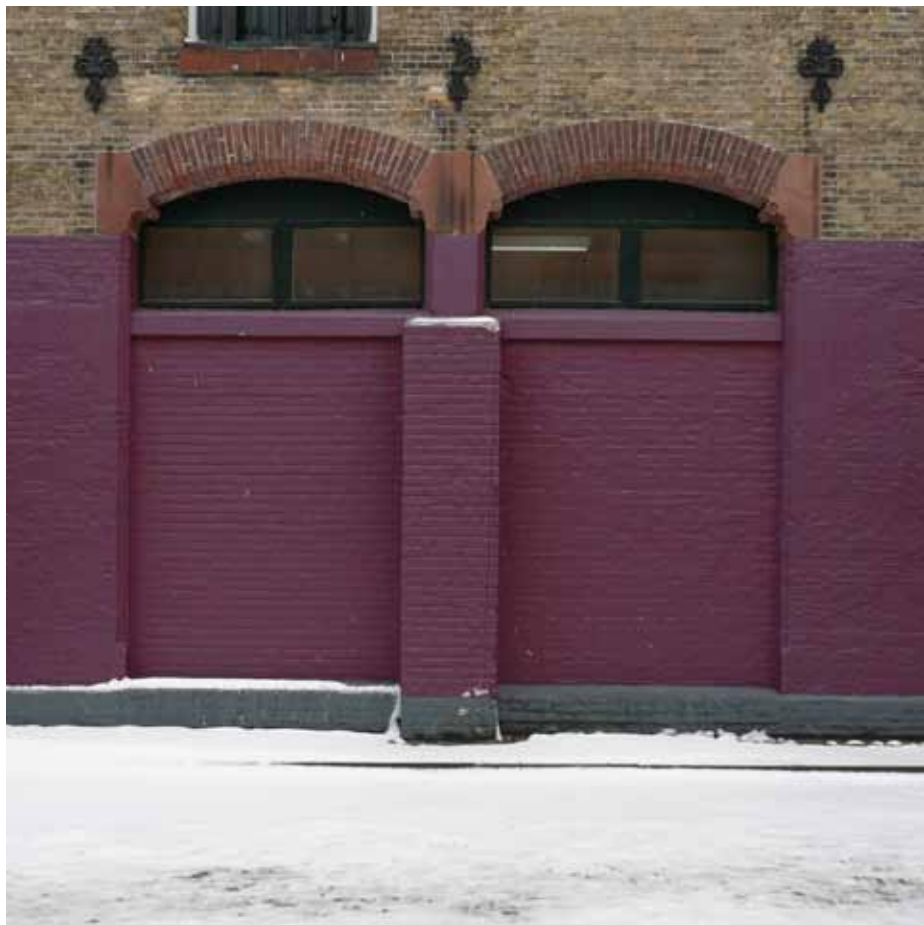
Afbeelding 28. Detail van de vorige afbeelding met de in 1988 dichtgezette doorgangen van de voormalige Militaire Wacht.

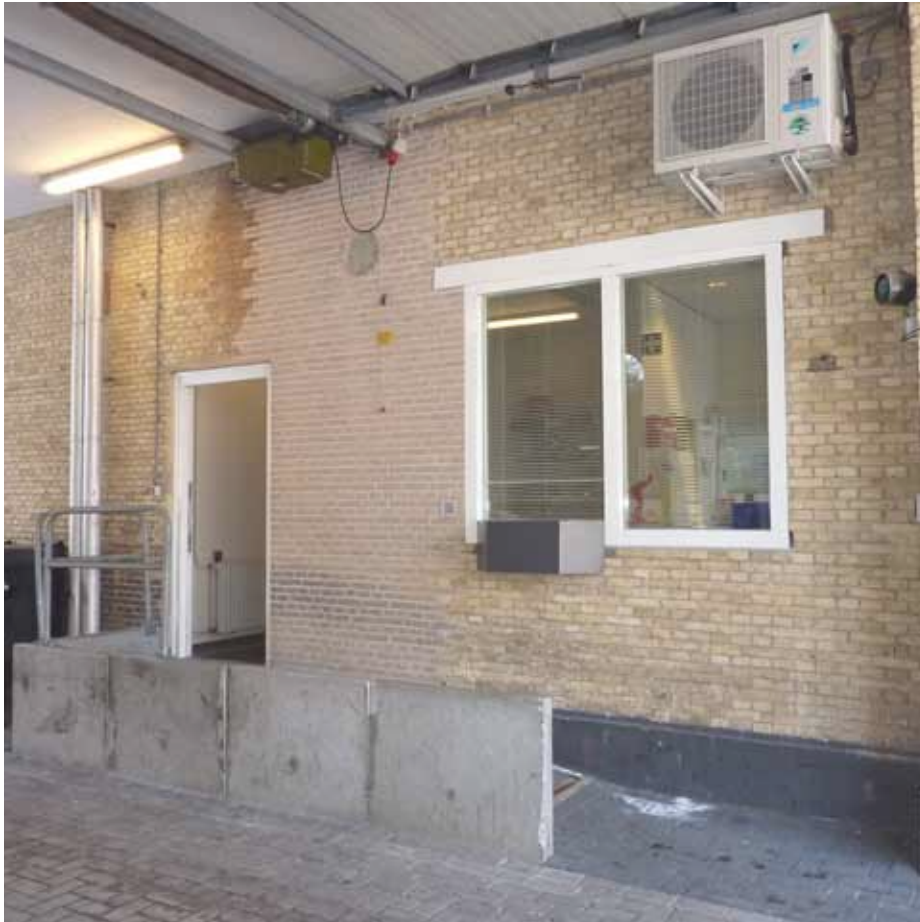
Afbeelding 31. Overzicht van de zuidwand van de 1e poort. De dichtzetting betreft de oorspronkelijke entree van de kommandantswoning (1870). De huidige deur en het tweelicht werden ten behoeve van de nieuwe portiersloge in 1988 ingebracht.

De *zuidwand* kent slechts één zichtzetting. Deze betreft de voormalige entree van de woning van de kommandant (1870). De voornoemde gevelopening werd in 1988 gedicht. In het midden is een recente entree naar de achterliggende gang en een tweelicht van de portiersruimte aanwezig (1988). De entree is middels een door betonnenperronelementen afgewerkte hellingbaan toegankelijk. Tegen de zuidwand tekenen zich restanten van de gehengen van de oorspronkelijke poortdeuren af. In de aangrenzende zuidelijke traptoren is een dichtzetting van een voormalige entree zichtbaar.

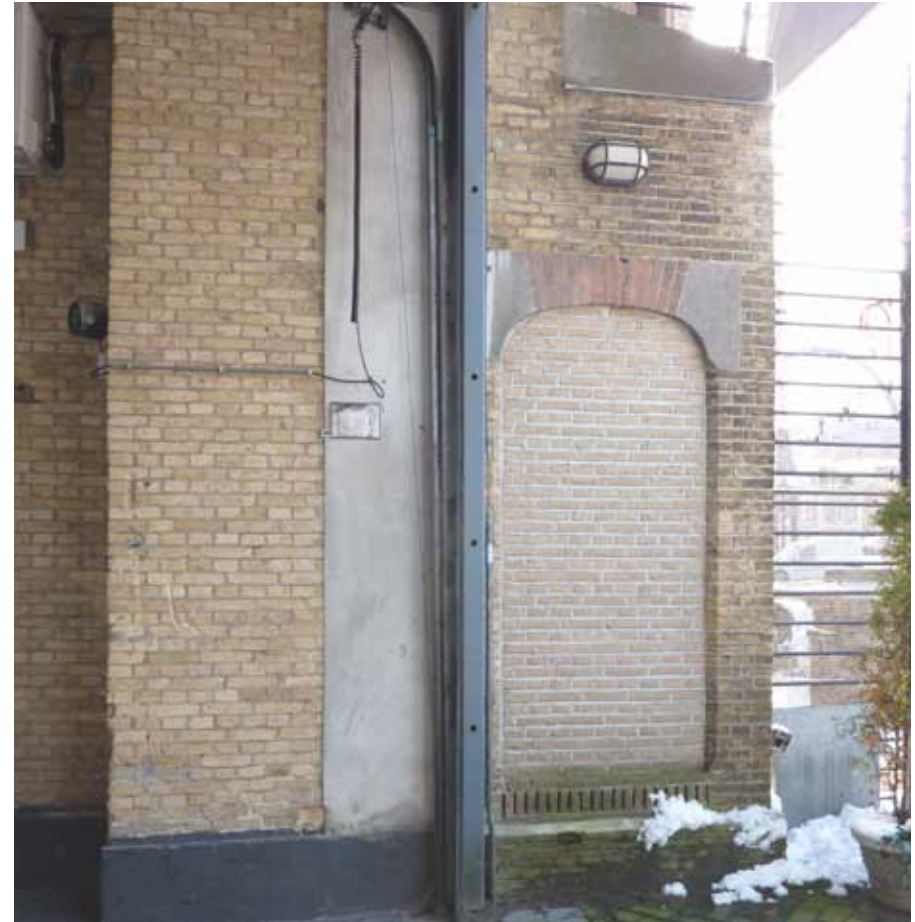
Afbeelding 32. In de zuidelijke traptoren is een dichtzetting van een voormalige entree zichtbaar. De gepleisterde strook markeert de plaats van de muurdammen van de - in 1988 vergrote poort - oorspronkelijke poortdeuren.

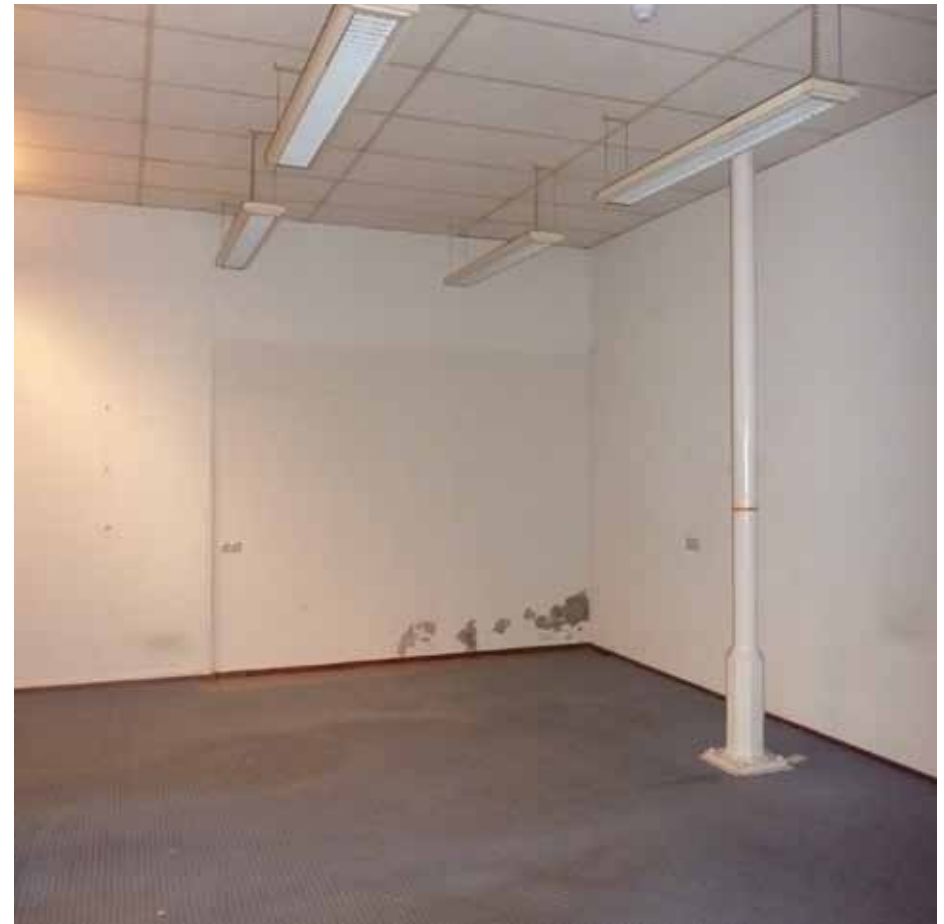
Afbeelding 33. Overzicht van ruimte M0.02 gezien richting het noorden. In de wand markeert een sprong in de gevel de naad tussen de voormalige traforuimte en de aangrenzende verdelerruimte.

In de ruimte zijn enkele oudere onderdelen en bouwsporen aanwezig. In de ruimte is een uit de bouwtijd daterende gietijzeren kolom met hardstenen voetplaat aanwezig (1870). In de noordwand markeert een sprong in de gevel de naad tussen de traforuimte en de aangrenzende verdelerruimte.

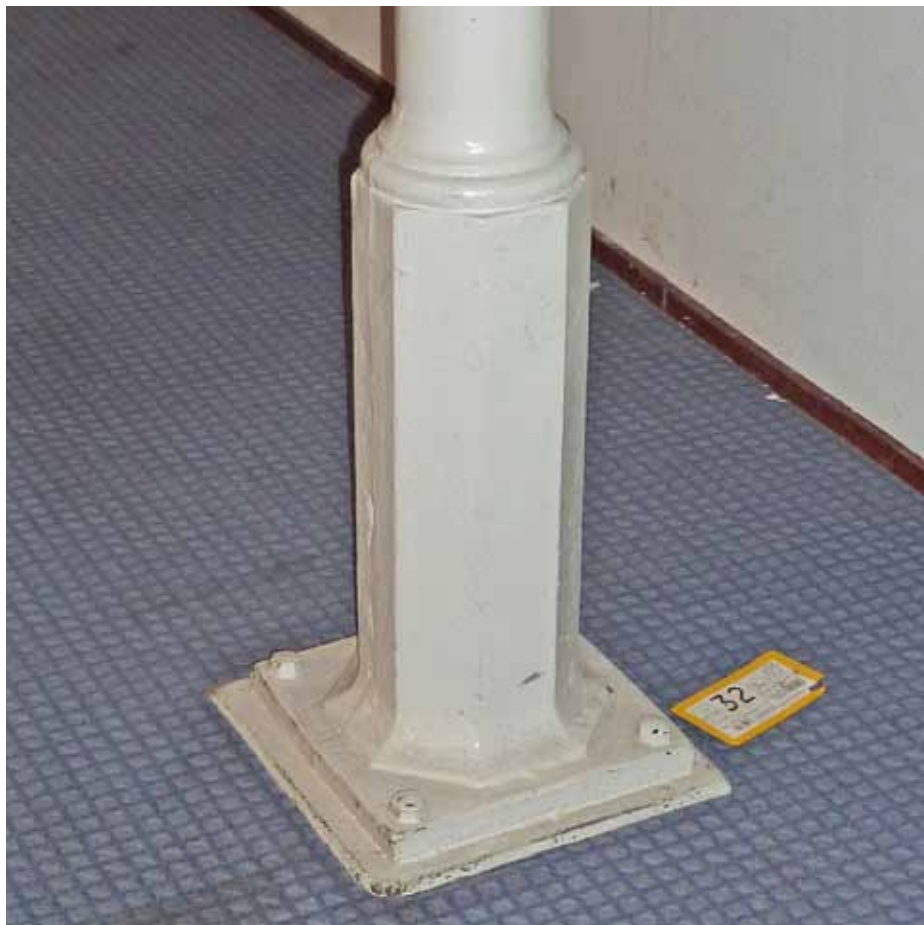
Afbeelding 34. Detail van de vorige afbeelding met de gietijzeren kolom. De kolom bezit een voetplaat van 30 x 30 cm en is geplaatst op een hardstenen poer van 35 x 35 cm.

Tot de weinige gietijzeren interieurelementen behoorde de gietijzeren kolom met voetstuk en kapiteel in de militaire wacht op de begane grond.

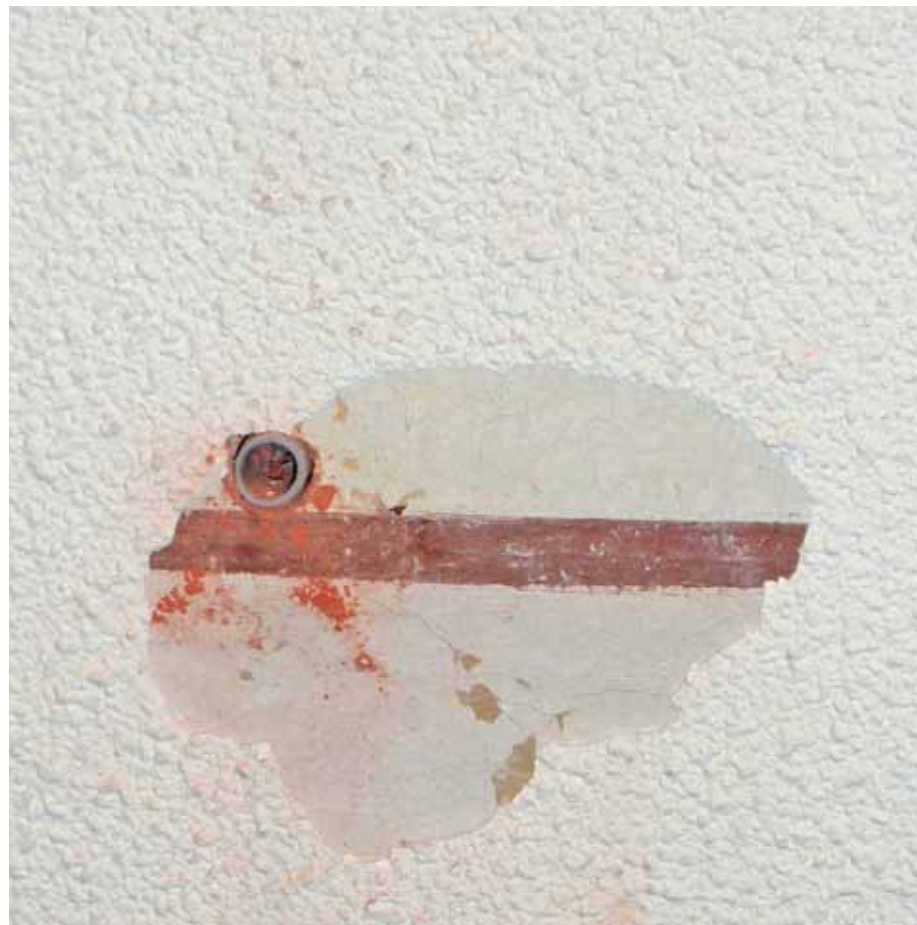
Afbeelding 35. Detail van de geschilderde rode bies op 112 cm hoogte als beëindiging van een geschilderd lambris.

Op de wand zijn sporen van een geschilderde rode bies op 112 cm hoogte als beëindiging van een geschilderd lambris aangetroffen.

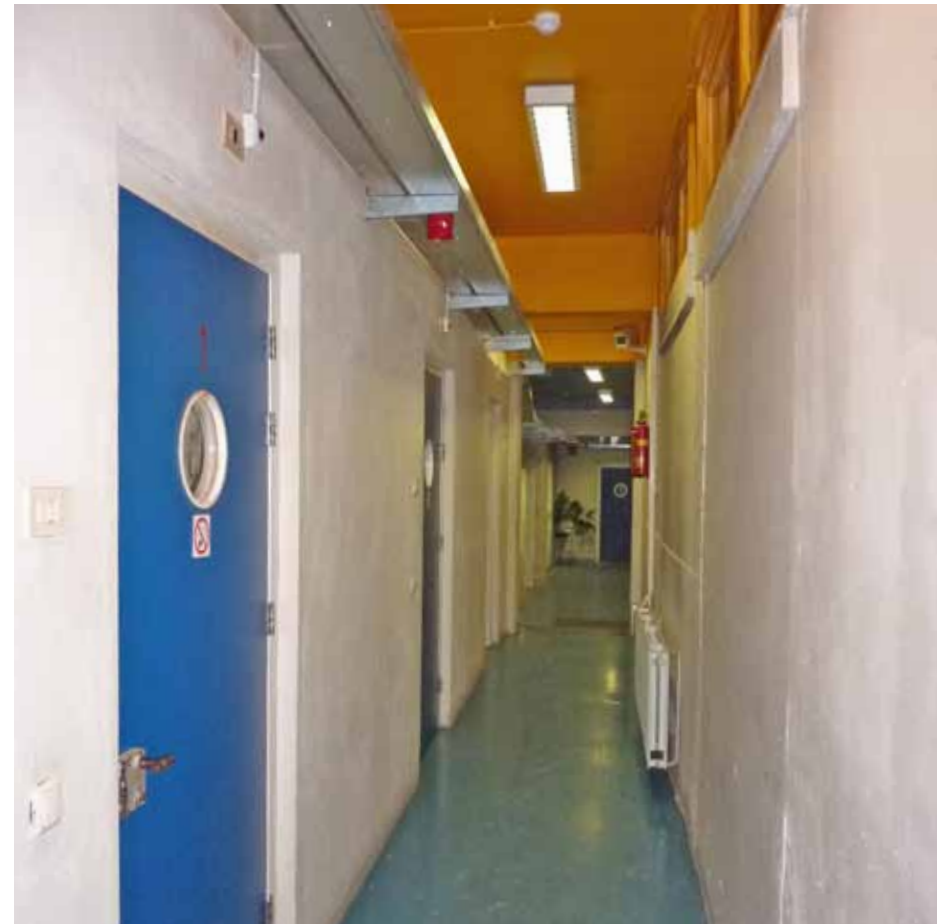
Afbeelding 36. Zicht in de gang naar het noorden. De verdikkingen in het pleisterwerk rechts en de twee hoger geplaatste tweelichten markeren de plaats van de oorspronkelijke gevelopeningen van de Militaire Wacht.

De oostelijke buitenwand is voorzien van de uit de bouwtijd daterende dichtgezette drielichten van Udelfanger zandstenen omlijstingen (1870). Verder markeren de verdikkingen in het pleisterwerk en de twee hoger geplaatste tweelichten de plaats van de oorspronkelijke gevelopeningen van de Militaire Wacht. De gevelopeningen werden in 1988 dichtgezet.

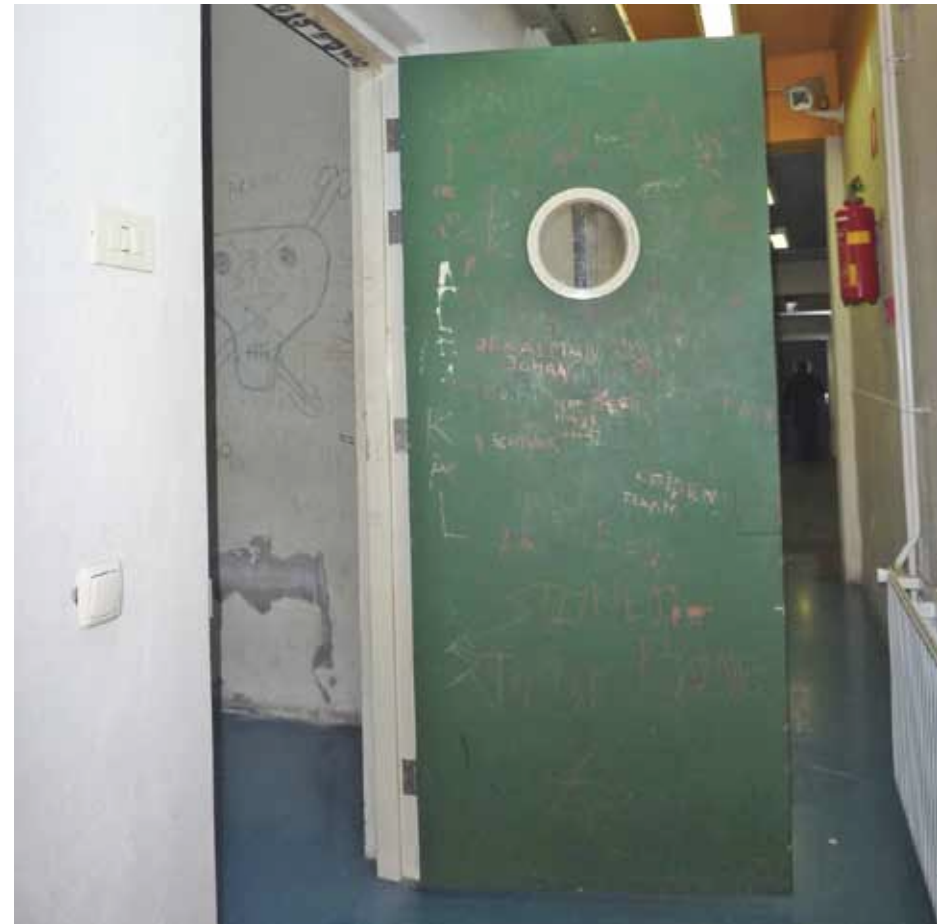
Afbeelding 39. Overzicht van ruimte M0.04 gezien richting het noorden met de celdeur van M0.05 (1988).

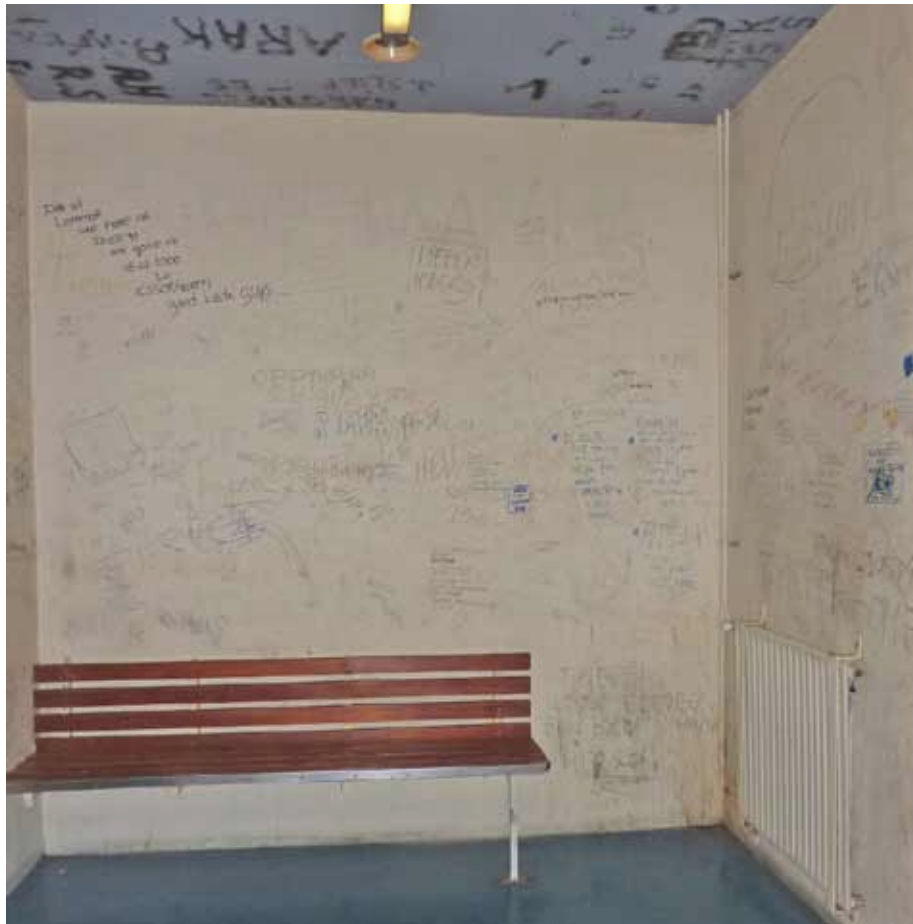
Afbeelding 40. Detail van de westwand van celruimte M0.05 (1988). De ruimte is voorzien van een sobere inrichting en kent wanden met graffiti.
