BLOKHUISPOORT te LEEUWARDEN

Bouwdeel B

Bouwhistorische documentatie

Vlaardingerbroek & Wevers - Utrecht, juni 2010

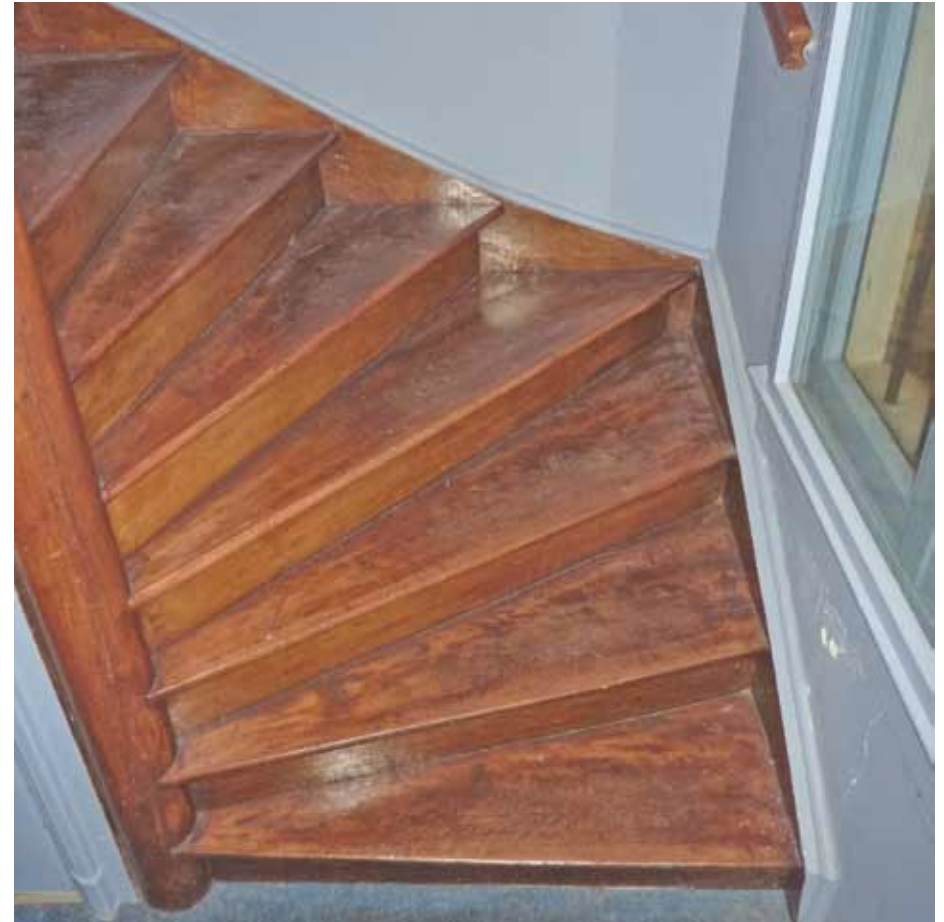
Afbeelding 42. Overzicht van ruimte M0.01 gezien richting het zuiden met de uit de bouwtijd daterende wenteltrap (1870).

De trap betreft een eikenhouten uit de bouwtijd daterende spiltrap (1870). Deze is voorzien van treden met een papegaaiebekprofiel, waaronder een hollatje tegen de stootborden is getimmerd. Vanaf de eerste verdieping zijn de treden gebogen. Op de tweede verdieping eindigen de trappenhuizen middels een achthoekige eindbaluster en een balustrade met gietijzeren spijlen (1870).

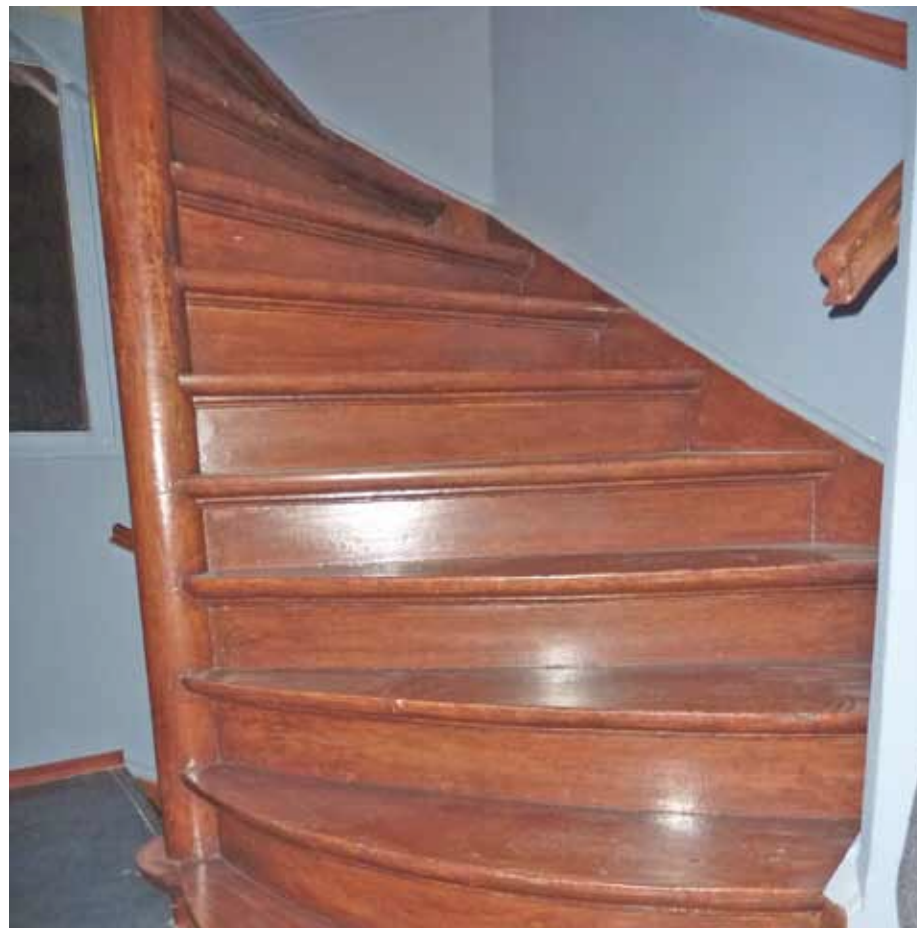
Afbeelding 45. Detail van voorgaande afbeelding met de oorspronkelijke spil van de spiltrap, alsmede de oorspronkelijke omlijsting van de kelderdeur in ruimte M0.01.

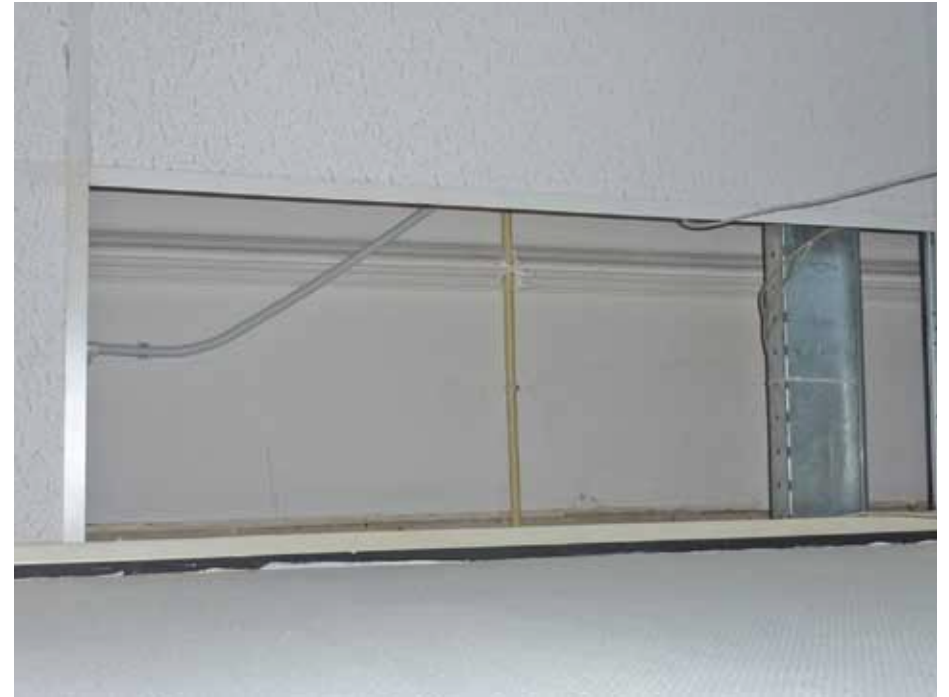
Afbeelding 60. Zicht boven het verlaagde plafond in ruimte L0.11. De ruimte - oorspronkelijk een deel van de achterste suitekamer van de woning van de kommandant - bezit nog het uit de bouwtijd daterende stucplafond met geprofileerde lijsten (1870).

De vloer is voorzien van een blauwe marmoleum vloerbedekking (1988). De wanden zijn wit gepleisterd. In de wanden zijn diverse blauwe patrijspoortdeuren opgenomen (1988). In de oostwand is een schuifvenster opgenomen. Het plafond is een systeemplafond (1988). Hierboven gaat een uit de bouwtijd daterend stucplafond schuil (1870). Hier zijn de geprofileerde plafondlijsten van de achterkamer van de kamers-en-suite nog aanwezig.

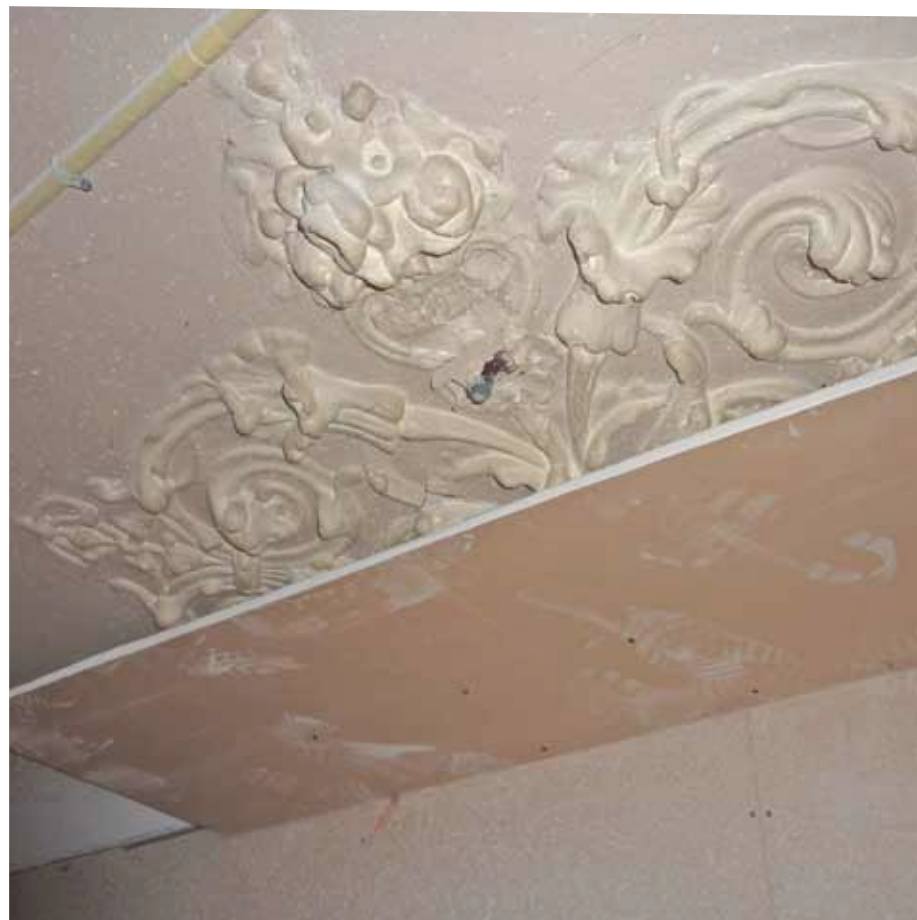
Afbeelding 66. Zicht boven het verlaagde plafond in ruimte M1.06. De ruimte - oorspronkelijk een deel van de regentenkamer boven de poort - bezit nog het uit de bouwtijd daterende stucplafond met geprofileerde lijsten en rijk middenornament (1870).

De vloer is voorzien van een blauwe vloerbedekking op vezelplaat (1988). Ter plaatse van de overgang naar bouwdeel K is in de gang een niveauverschil aanwezig. De wanden zijn voorzien van licht spuitwerk en een meranti plint. In de wanden zijn diverse blauwe patrijspoortdeuren opgenomen (1988). Het plafond is een systeemplafond (1988). Hierboven gaat een uit de bouwtijd daterend stucplafond schuil (1870). In het midden boven de poortdoorgang is hier het rijke middenornament van de voormalige regentenkamer nog aanwezig.

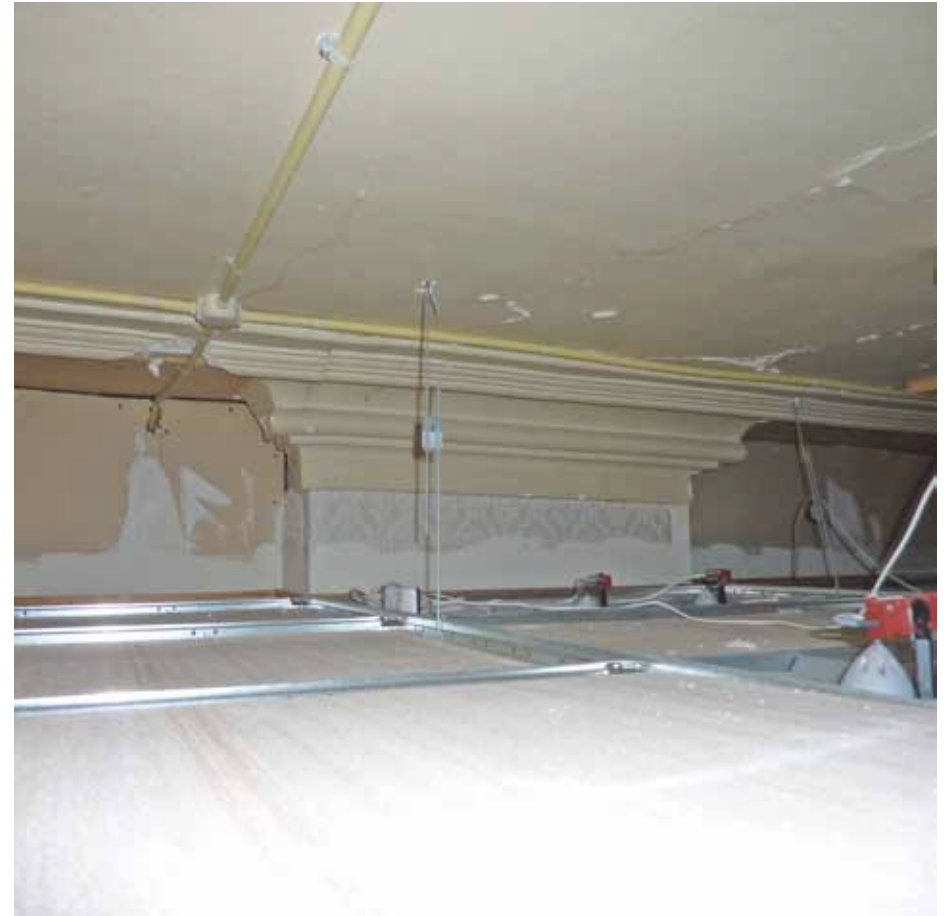
Afbeelding 69. Zicht boven het verlaagde plafond in ruimte L1.07. De ruimte - oorspronkelijk één van de slaapkamers van de kommandantswoning - bezit nog het uit de bouwtijd daterende stucplafond met geprofileerde lijsten (1870). Tevens is het rookkanaal met bijbehorende kooflijsten behouden.

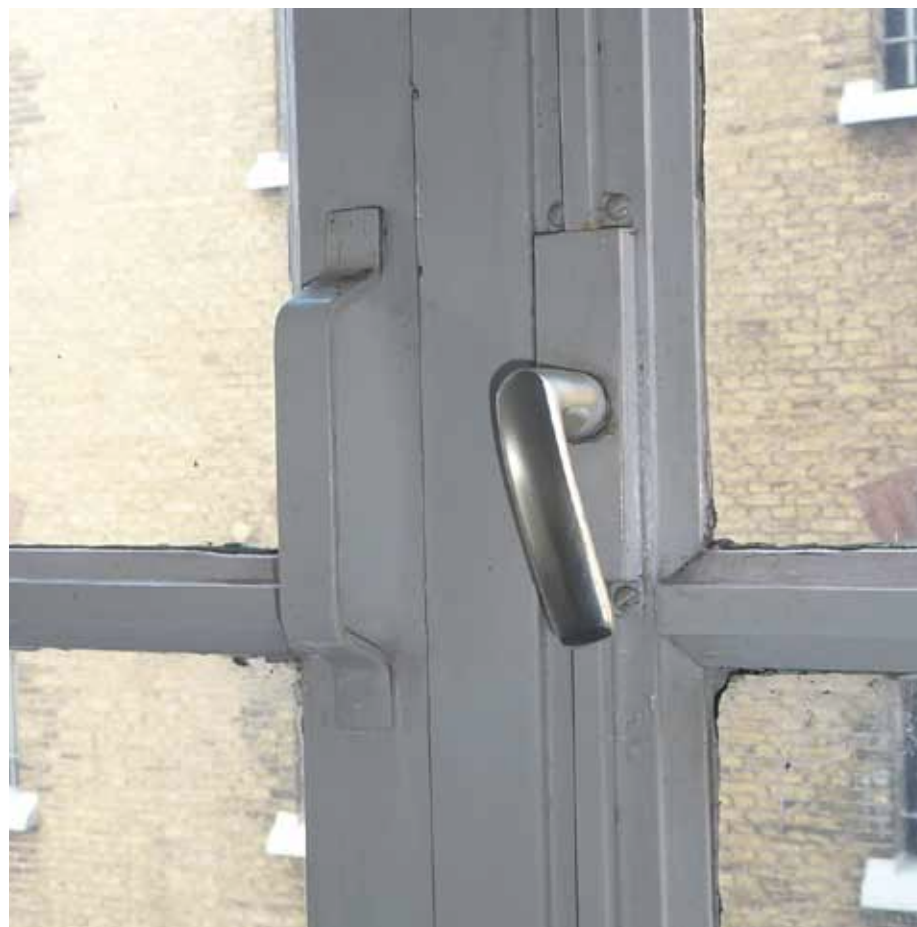
Afbeelding 74. Detail van de vorige afbeelding met espanjolet uit het midden van de 20^{ste} eeuw.

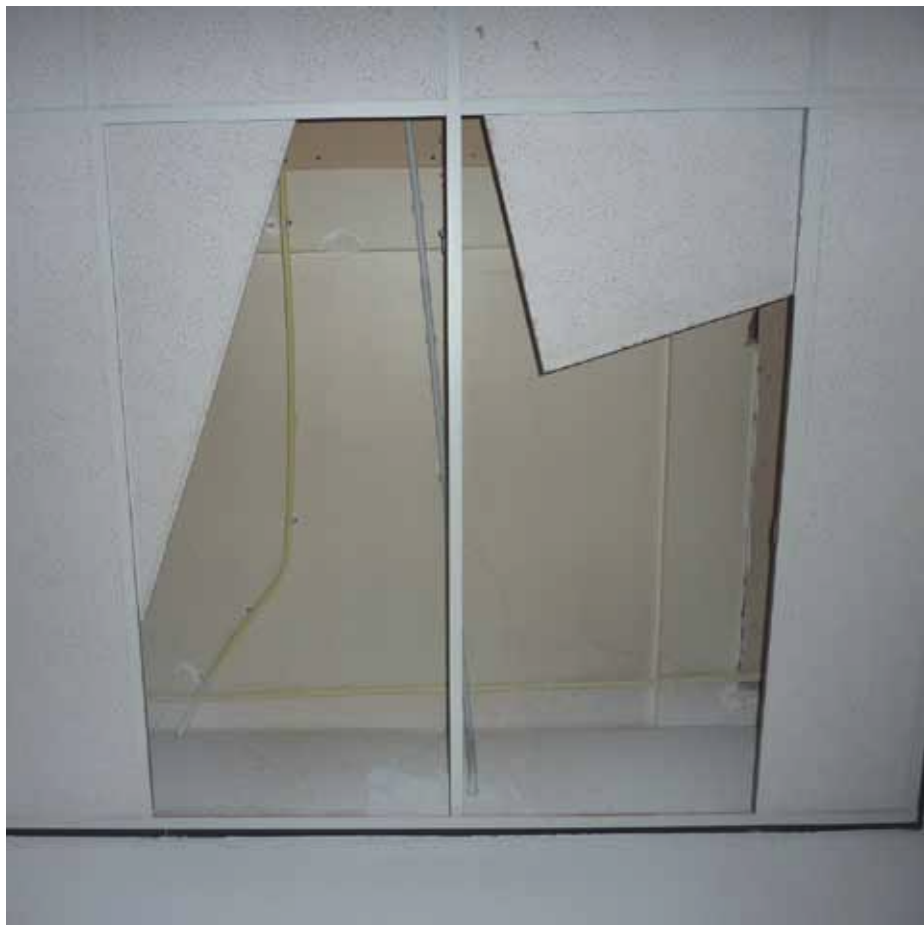
Afbeelding 75. Detail van het stucplafond boven het verlaagde plafond van de technische ruimte L1.04. De plafondplint rechts markeert een oudere scheidingwand.

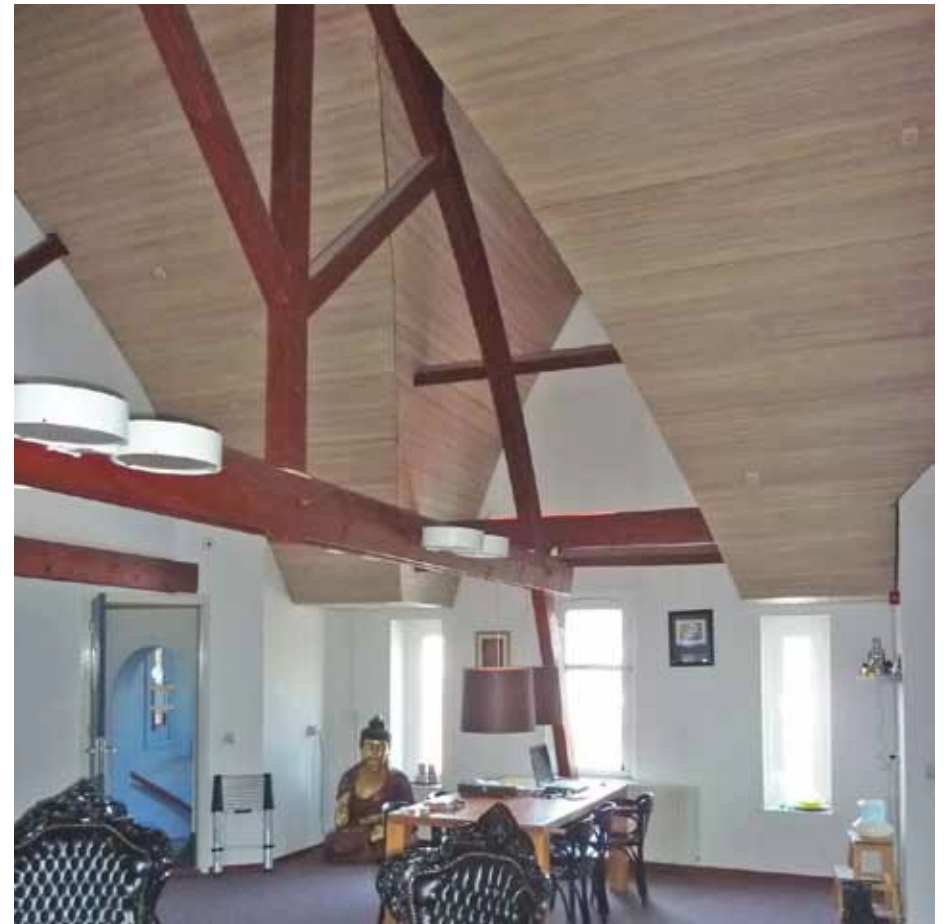
Afbeelding 77. Overzicht van ruimte M2.04 gezien richting het westen. Het tongwelf dateert van de verbouwing van 1988.

De wanden zijn wit gepleisterd. De oorspronkelijke houten vloer is voorzien boardplaten waarop de huidige vloerbedekking is aangebracht (1988). Het plafond wordt gevormd door een houten tongwelf (1988), bestaande uit houten delen tegen de binnenzijde van de philibertspanten.

De philibertspanten bestaan uit grenen schenkels, die uit twee delen van 2,5 x 22 cm en één van 4 x 22 cm zijn samengesteld. De schenkels zijn verbonden middels dubbele trekplaten van 23,5 x 3,5 cm. Bovenin het spant zijn een makelaar (14 x 9 cm) en twee steekschoren aangebracht. De spanten zijn middels blokkeels van 13 x 9 cm aan de borstwering gekoppeld en zijn op sloffen geplaatst (19 x 4 cm). De spanten dragen de gordingen van 14 x 9 cm.

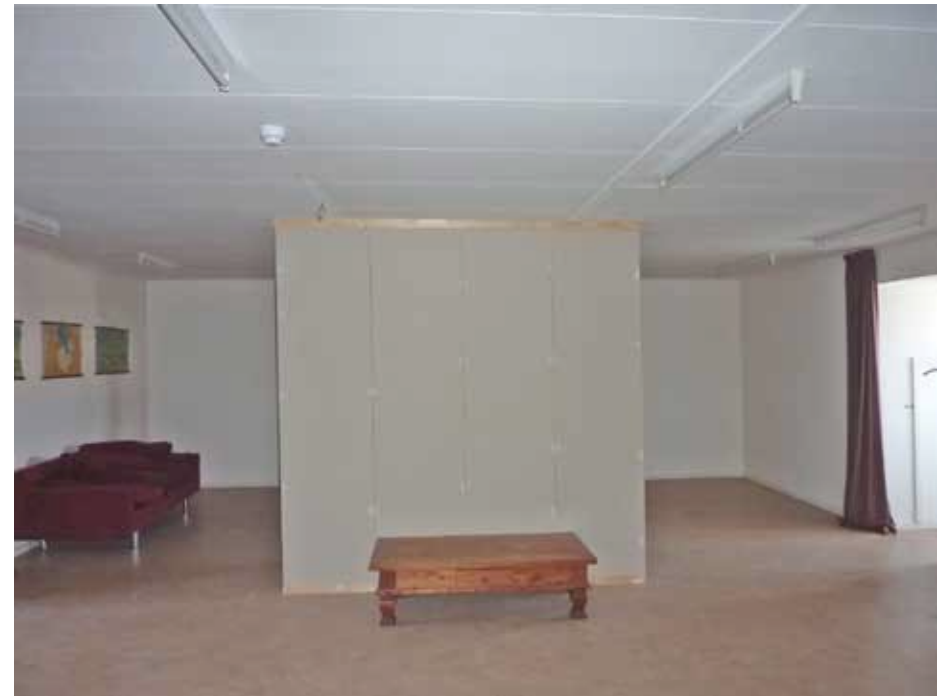
Afbeelding 80. Overzicht van ruimte L2.02 gezien richting het zuiden. De ruimte werd in 1988 in de bestaande zolderruimte ingebracht. Het wandje in het midden van de ruimte werd door de huidige bewoner geplaatst.

Het archief - momenteel als slaapkamer in gebruik - werd in 1988 in de open zolderruimte ingebouwd. Hiertoe werden de houten stijl- en regelwerk wanden met gipsplaatbekleding in de zolderruimte rondom aangebracht, en werd een verlaagd plafond uit eveneens gipsplaten aangebracht. De vloer werd van het huidige marmoleum voorzien.

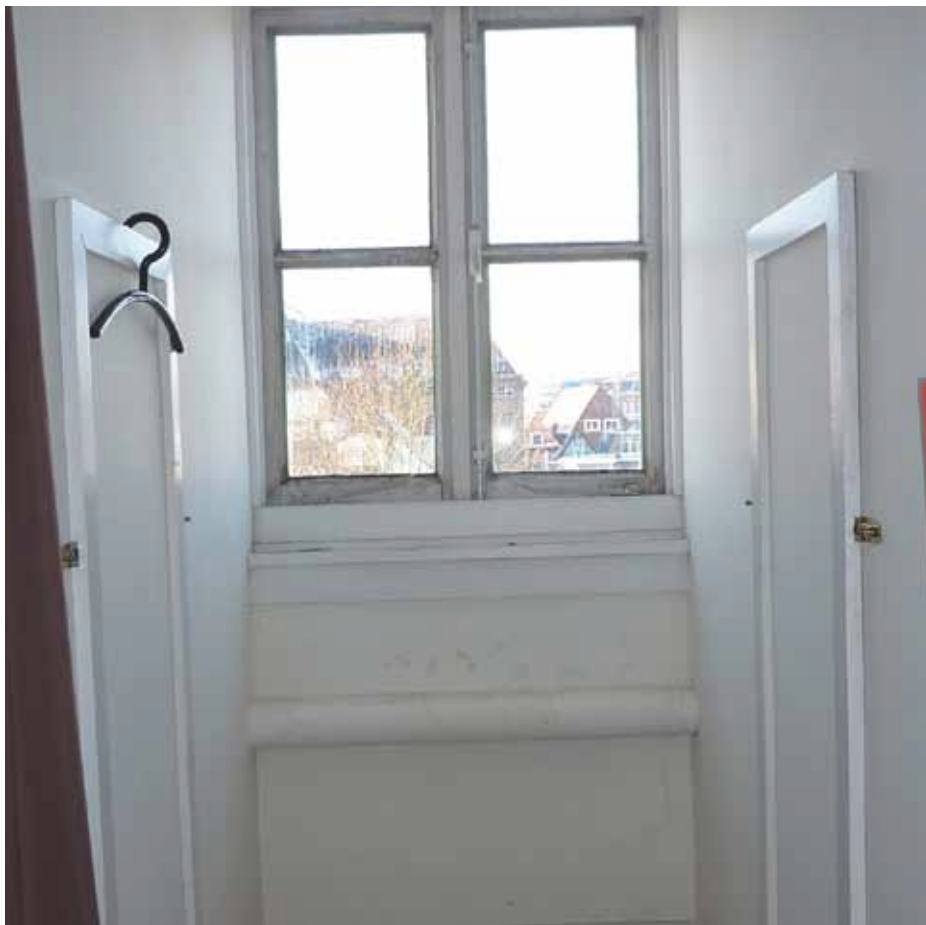
Afbeelding 81. Zicht op de uit de bouwtijd daterende dakkapel aan de oostzijde van ruimte L2.02.

In de ruimte zijn beide dakkapellen (1870) ten gevolge van de voorzetwanden in nissen in de wandvlakken sterk teruggeplaatst (Afbeelding 81). Vanuit deze nissen is de loze ruimte tussen de borstwering en de voorzetwanden toegankelijk (Afbeelding 82).

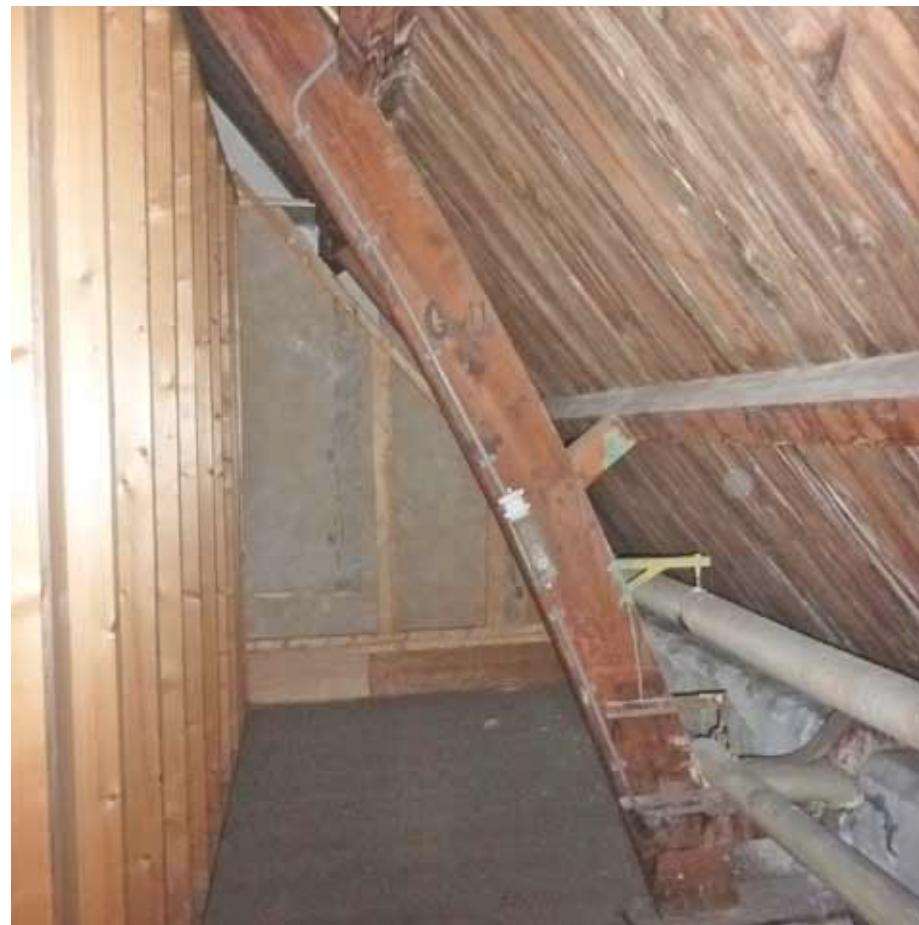
Afbeelding 82. Zicht in één van de loze ruimten tussen de borstwering en de voorzetwanden.

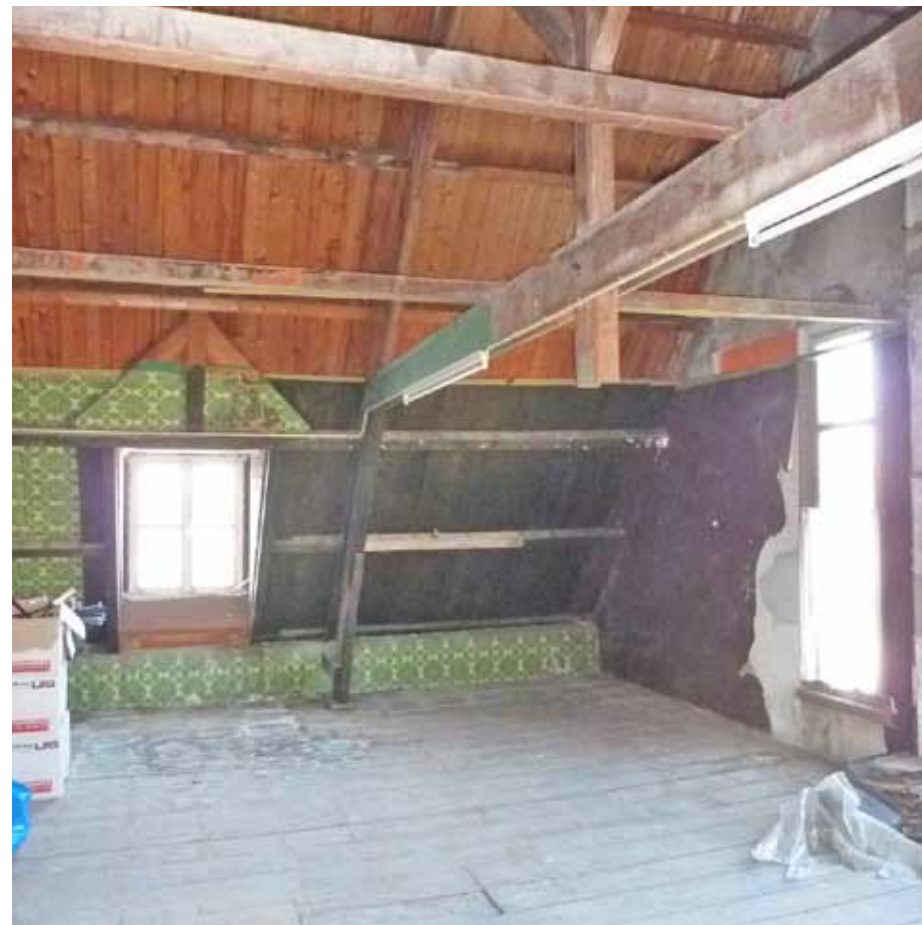
Afbeelding 83. Overzicht van ruimte M2.02 gezien richting het westen. Tegen het dakbeschot tekenen zich nog oudere zolderkamertjes af middels het behang.

De wanden zijn wit gepleisterd en gedeeltelijk behangen (XXc). De oorspronkelijke houten vloer bestaat uit grenen delen van 25 x 3 cm (1870). Het plafond betreft de kapconstructie met grenen dakbeschot.

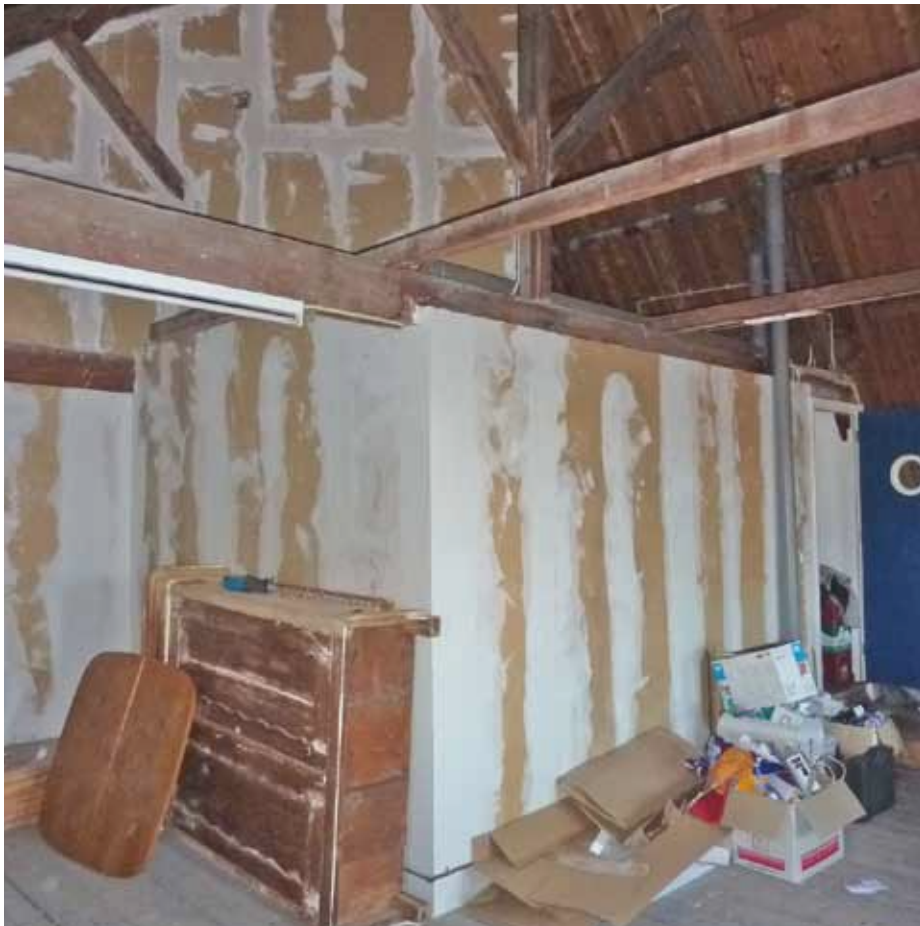
Afbeelding 84. Overzicht van ruimte M2.02 gezien richting het zuidwesten. Hier is de met gipsplaten beklede uitbouw van de aangrenzende pantry en wc zichtbaar.

In de noordgevel zijn drie ramen met geprofileerde roeden aanwezig (1870). De ramen in de dakkapellen zijn recentelijk vervangen (1988). Aan de zuidzijde is de met gipsplaten beklede uitbouw van de aangrenzende pantry en wc zichtbaar.

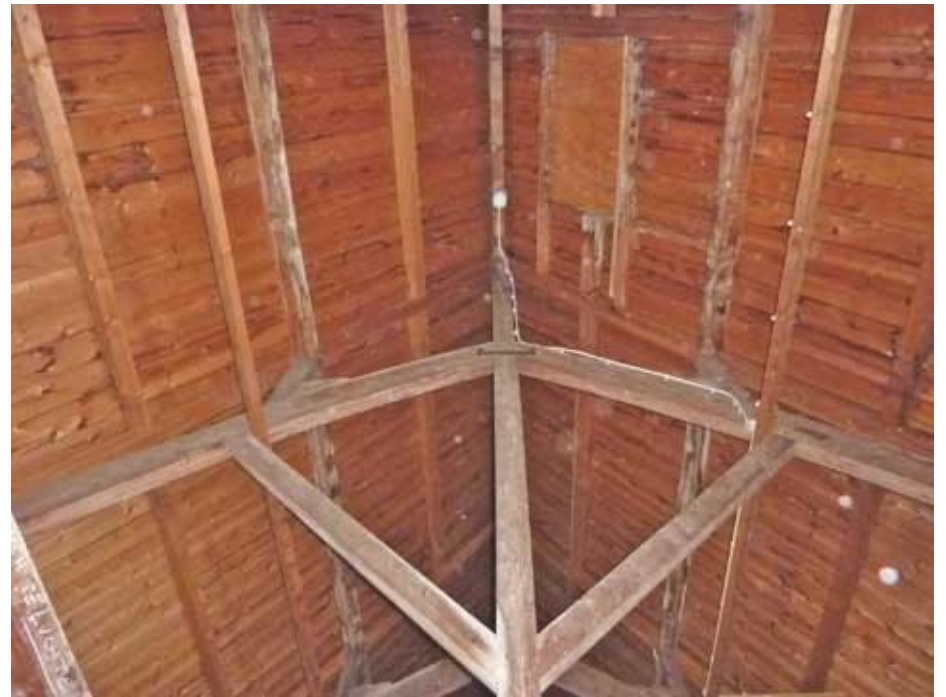
Afbeelding 85. Overzicht van ruimte M2.02 gezien richting het zuiden met de nok en de kapconstructie van de philibertspanten.

De philibertspanten bestaan uit grenen schenkels, die uit twee delen van 2,5 x 22 cm en één van 4 x 22 cm zijn samengesteld. De schenkels zijn verbonden middels dubbele trekplaten van 23,5 x 3,5 cm. Bovenin het spant zijn een makelaar (14 x 9 cm) en twee steekschoren aangebracht. De spanten zijn middels blokkeels van 13 x 9 cm aan de borstwering gekoppeld en zijn op sloffen geplaatst (19 x 4 cm). De spanten dragen de gordingen van 14 x 9 cm.

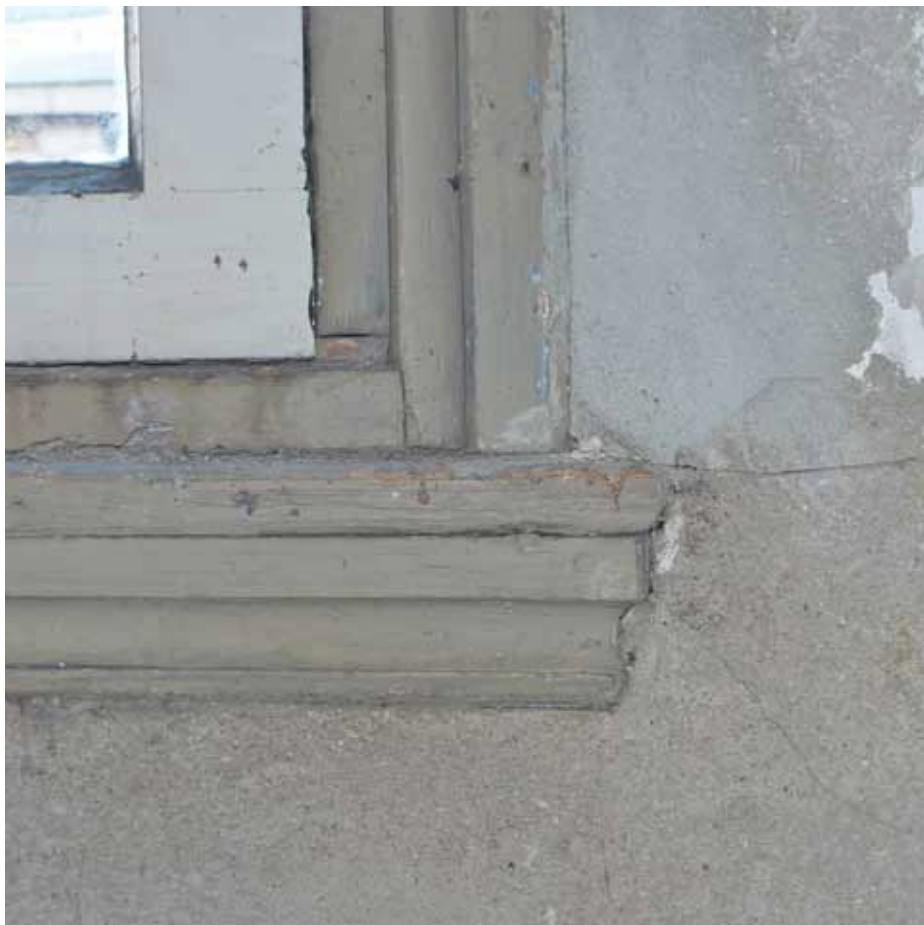
Afbeelding 86. Detail van de uit de bouwtijd daterende vensterbank van het centrale venster in de noordwand van ruimte M2.02 (1870).

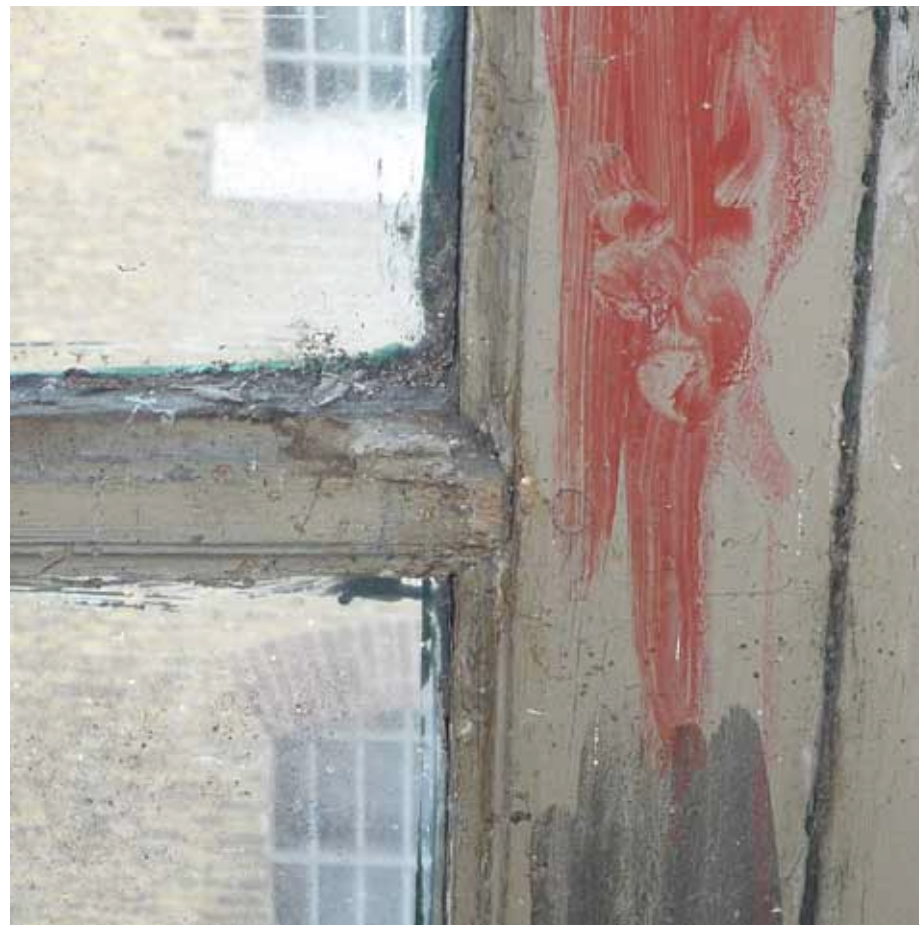
Afbeelding 87. Detail van een uit de bouwtijd daterende geprofileerde vensterroede van één van de zijramen in de noordwand van ruimte M2.02 (1870).

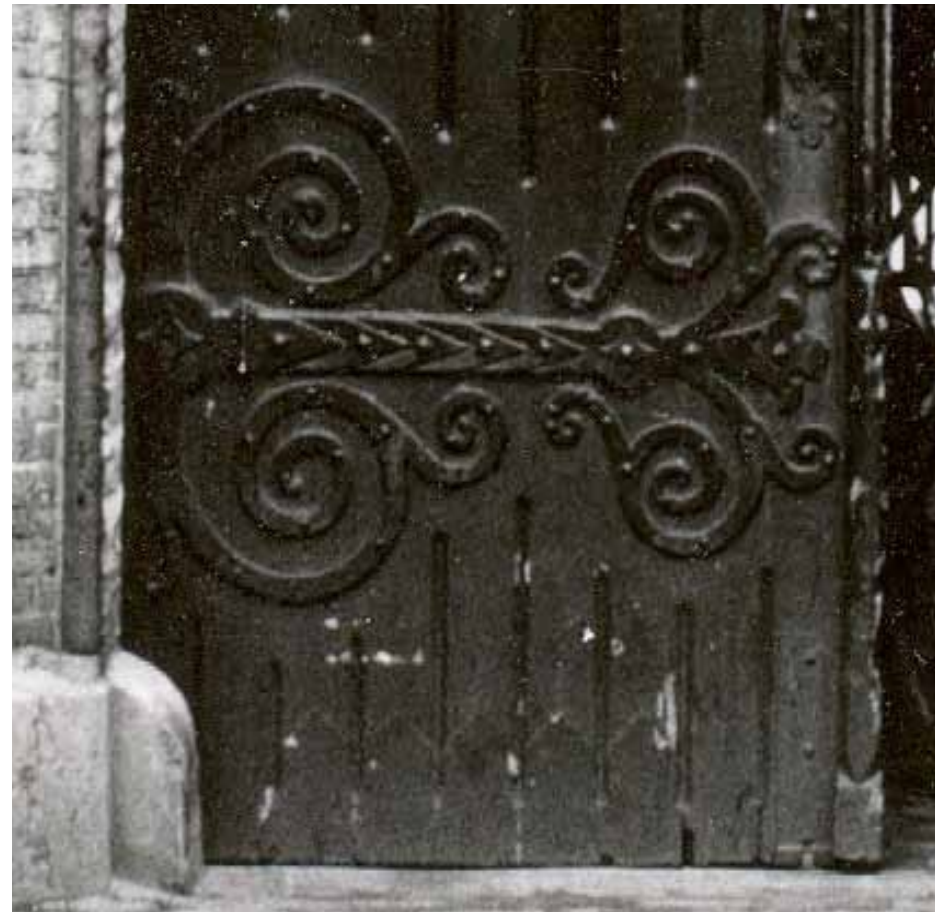
Afbeelding 88. Detail van de oorspronkelijke poortdeuren met rijk bewerkte gesmede gehengen (1870). Deze deuren zijn omstreeks 1988 verwijderd, waardoor het poortgebouw een wezenlijk functioneel onderdeel sindsdien mist.

Hoewel praktisch en functioneel geldt hetzelfde voor de diverse gevelaanpassingen die in de late 20^{ste} eeuw in de poortdoorgang hebben plaatsgevonden. De hellingbaan, grote portiersraam en stalen hekwerk voor het bouwdeel zouden daarbij verwijderd kunnen worden, ten gunste van een meer op de oorspronkelijke architectuur geënte gevelinvulling. Daarbij was oorspronkelijk aan de noordzijde van de poortdoorgang een open arcade van de militaire wacht en een deur van de – zeer bescheiden – portierskamer, terwijl aan de zuidzijde van de poortdoorgang de entree van de Kommandantswoning was gesitueerd. De eigenlijke poort is vermoedelijk sinds de laatste verbouwingsfase verdwenen en vervangen door het ijzeren gestilleerde hekwerk op de brug. Hierdoor is bouwdeel B sindsdien een poortgebouw zonder poortdeuren, hetgeen de essentie van het bouwdeel ontkracht. Herstel van de zware poortdeuren met dito ijzeren gehengen is derhalve aan te bevelen.

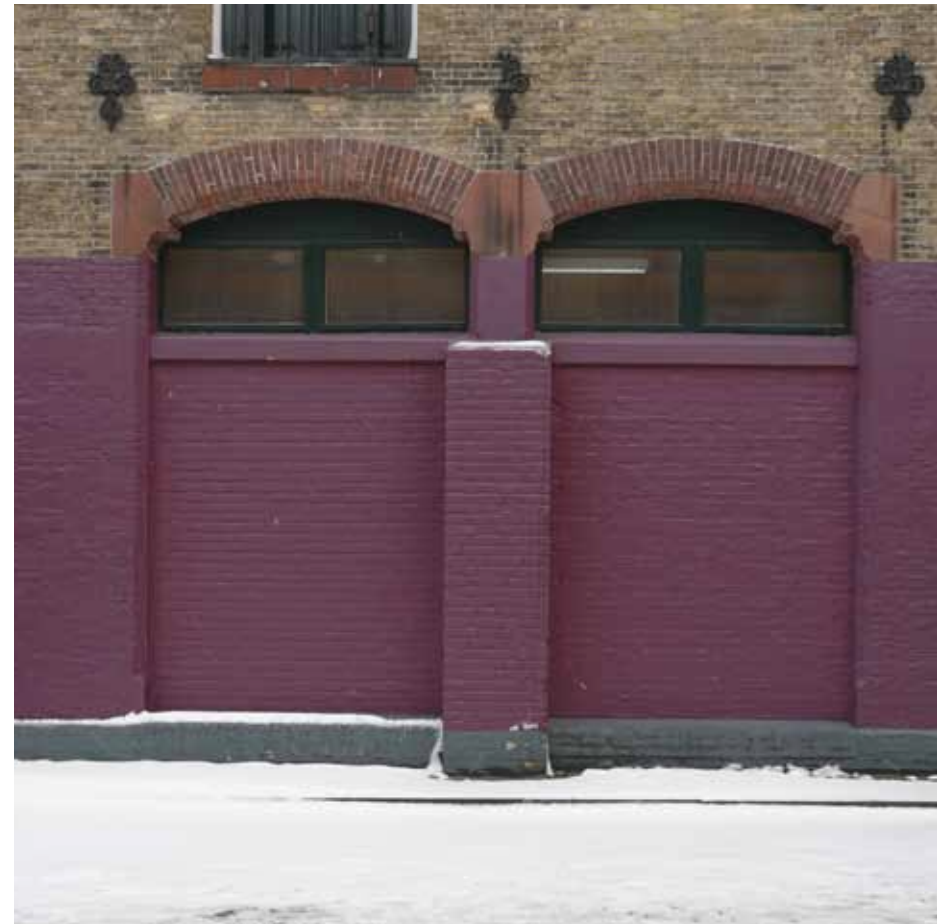
Afbeelding 89. Zicht op de in 1988 dichtgezette openingen met bovenlichten in de binnenplaatsgevel. Opening van deze dichtzettingen, wijziging van de zware muurdam en verwijdering van de verflaag op het omliggende metselwerk zouden de kwaliteit van de architectuur en de eenheid van de bestaande gevel kunnen versterken.

De gepleisterde invulling in de noordelijke binnenplaatsgevel uit 1988 doet eveneens afbreuk aan de kwaliteit van de architectuur van de Kommandantwoning uit 1870. Afhankelijk van de toekomstige functie van de achterliggende ruimte op de begane grond zou wellicht gekozen kunnen worden voor het herstel van de open arcade van dit geveldeel, dat oorspronkelijk de militaire wacht herbergde en in 1935 als rijwielbergplaats fungeerde.

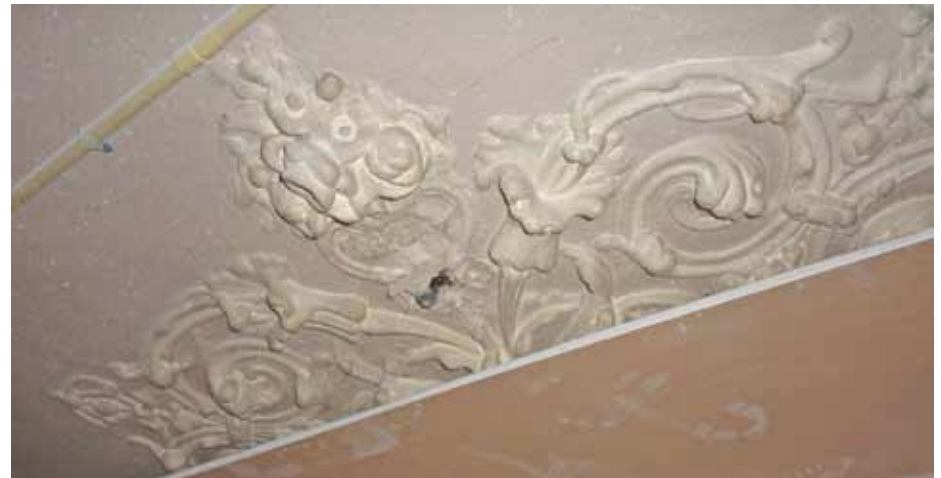
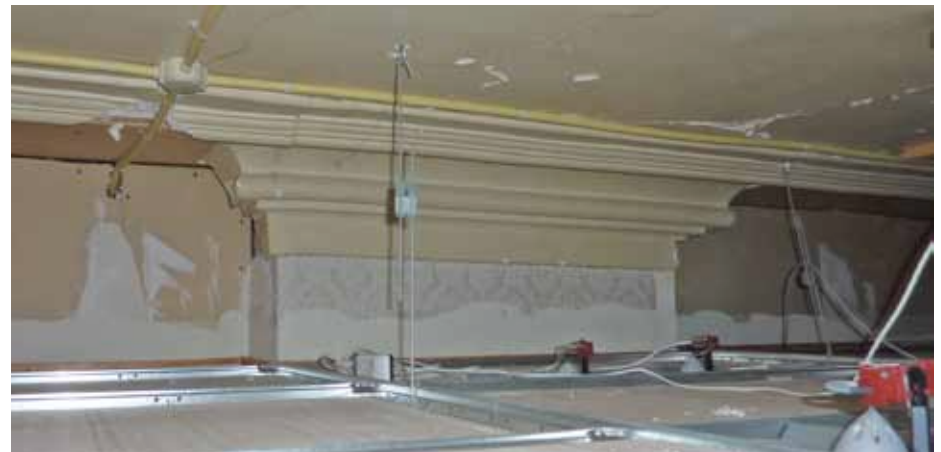
Afbeelding 90. Details van enkele stucplafonds uit de bouwtijd (1870). Deze plafonds vormen tezamen met een klein deel van de binnenmuren nog de laatste interieuronderdelen met een hoge monumentwaarde. De stucplafonds maken een herstel van de oorspronkelijke indeling met schouwen en kastenwanden nog mogelijk, waardoor het interieur sterk aan ruimtelijke kwaliteit kan winnen.

Behalve de vertrekken van de kommandantswoning waren ook de vergaderzaal boven de poort, alsmede het archief en de secretarie aan de noordzijde op de eerste verdieping voorzien van stucplafonds. Afhankelijk van het toekomstige gebruik van het bouwdeel zou ook hier voor een meer verdergaand herstel van deze ruimten gekozen kunnen worden.

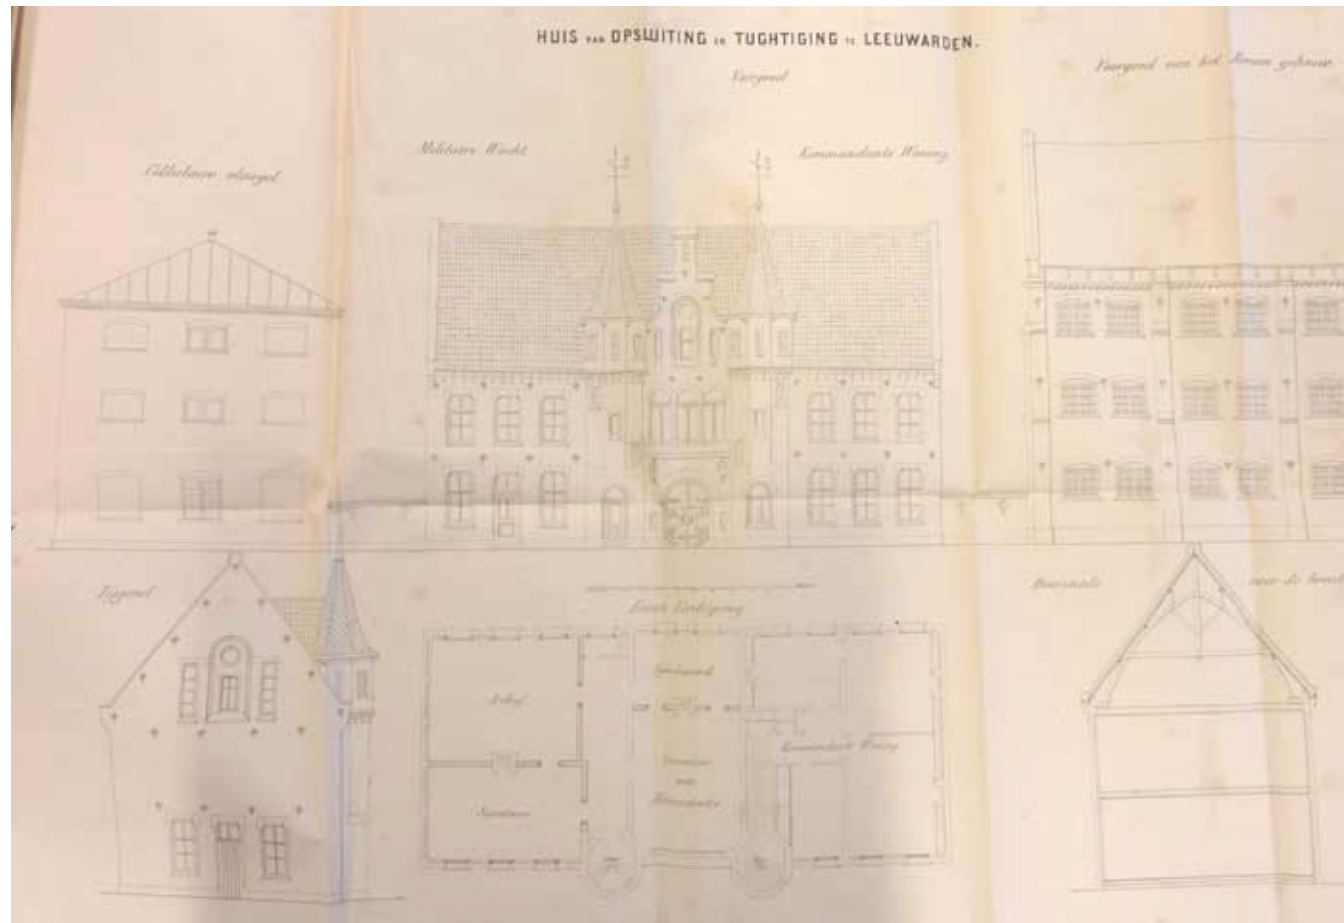
Afbeelding 94. Bestektekening met de voorgevel, zijgevel, doorsnede en plattegrond van de eerste verdieping van bouwdeel B, door W.C. Metzelaar, 1870. Collectie Tresoar, archieven gevangeniswezen, toegangsnr: 50-01, inv.nr: 717.

Fase 1 (1870) (Afbeelding 91 t/m Afbeelding 94)

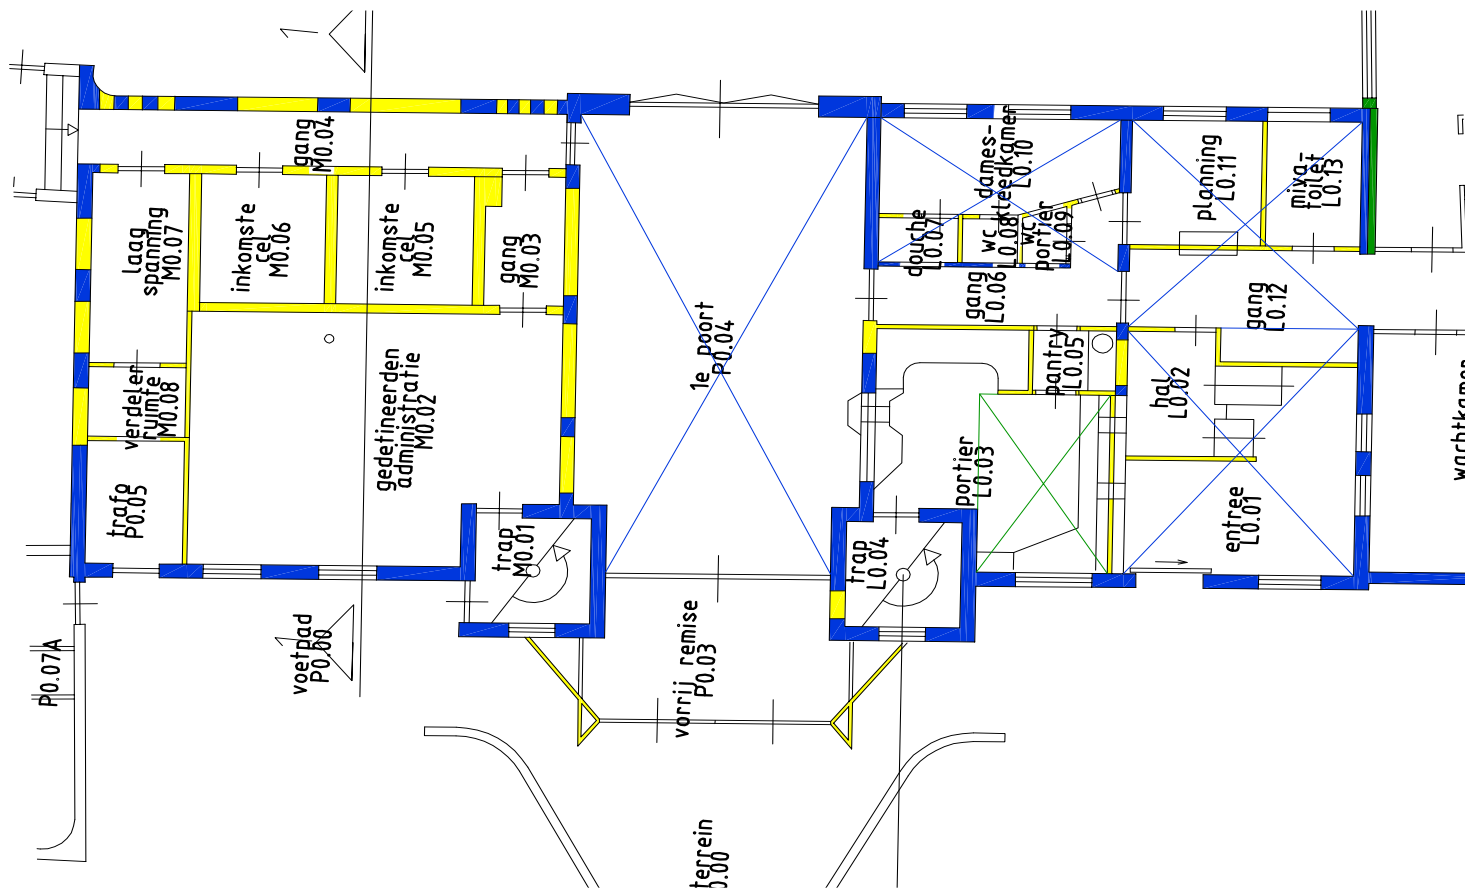
Plattegrond van de huidige situatie van de begane grond met daarop de waardering.

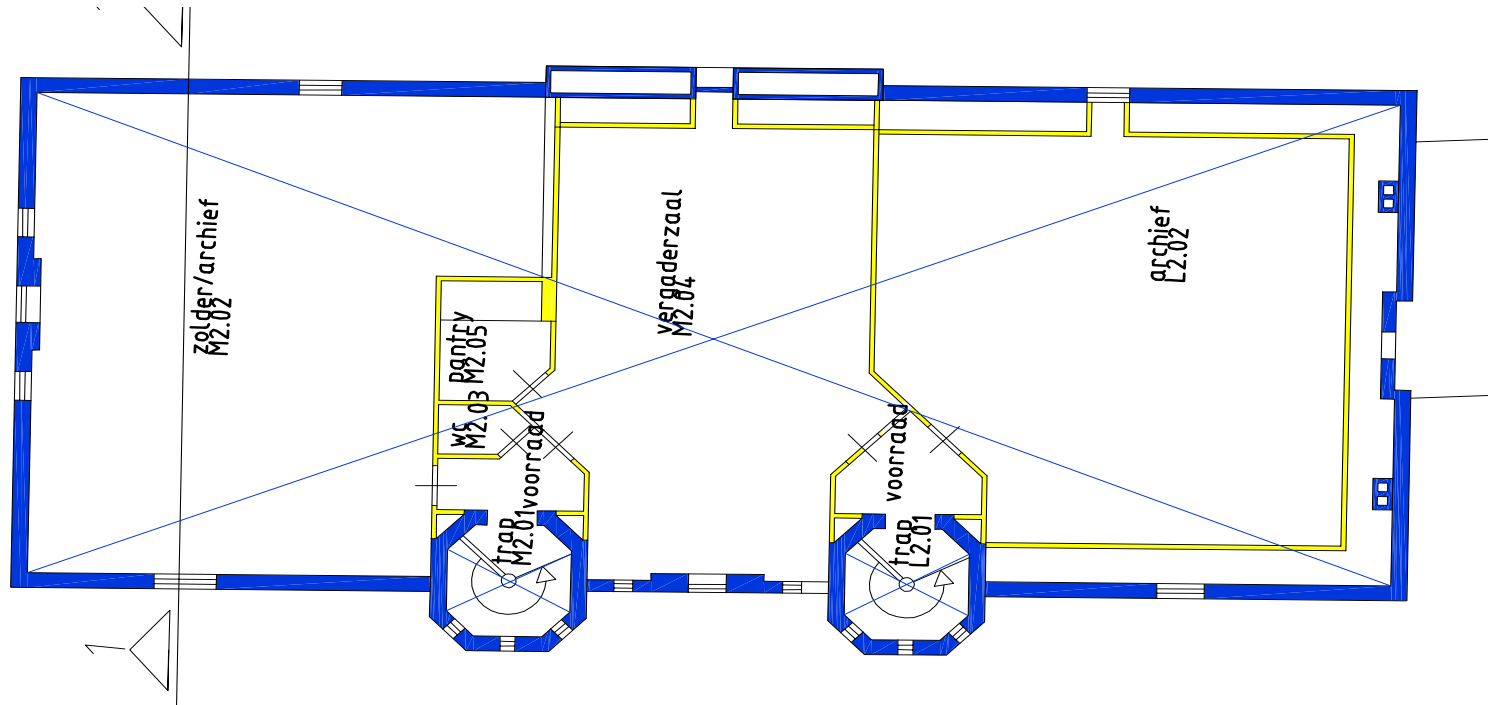
Plattegrond van de huidige situatie van de tweede verdieping met daarop de waardering.
