**BLOKHUISPOORT te LEEUWARDEN**

**Bouwdeel K**

Bouwhistorische documentatie

*Vlaardingerbroek & Wevers - Utrecht, juni 2010*

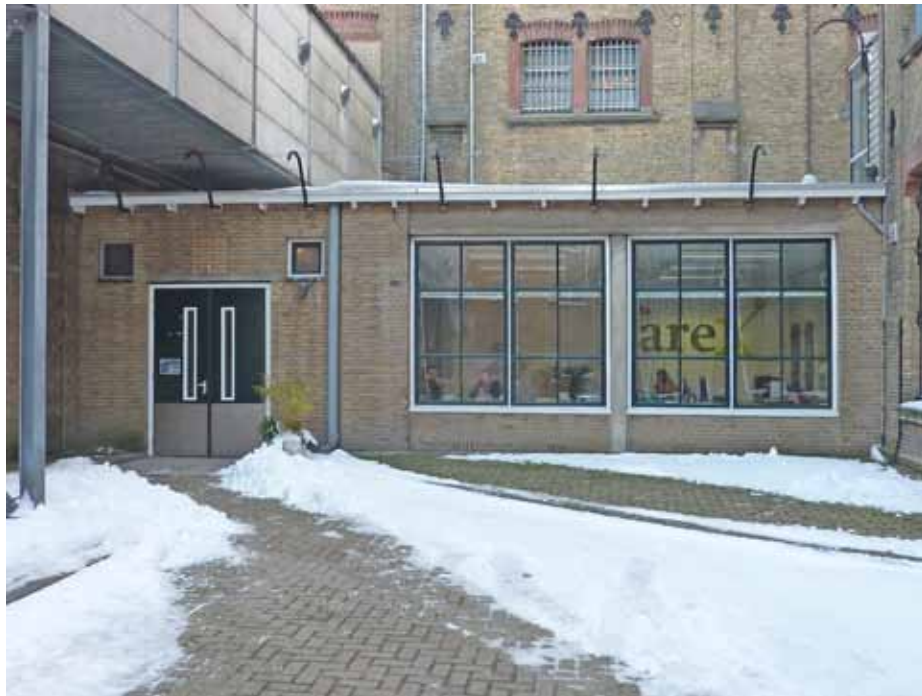
Afbeelding 4. Overzicht van bouwdeel K gezien vanuit het noorden.

De voorgevel van bouwdeel K - de noordgevel - bestaat uit één bouwlaag met daarboven een platdak. De gevels zijn opgemetseld in IJsselsteentjes in staand verband ter plaatse van de muurdammen en in Noors verband ter plaatse van de borstweringen en de gevelvulling rondom de entreezone. Het metselwerk is uitgevoerd in bakstenen met een grootte van 20,0 x 9,5 x 4,5-5,0 cm en een 10-lagenmaat van 62 cm, voorzien van een platvolle voeg. De gevel bestaat uit een rechter deel met daarin twee grote roedenramen en een meer gesloten linker deel, waarin de entree opgenomen is.

Het rechterdeel kent twee muurdammen uit steens metselwerk, waarin de roedenramen onder een betonnen latei en met ertussen een betonnen kolom zijn opgenomen. De ijzeren roedenramen zijn elk als dubbele 6-ruits ramen met een uitzetbaar deel als bovenlicht uitgevoerd. De borstweringen onder de ramen, gemetseld in Noors verband, liggen iets terug ten opzichte van de aangrenzende muurdammen.

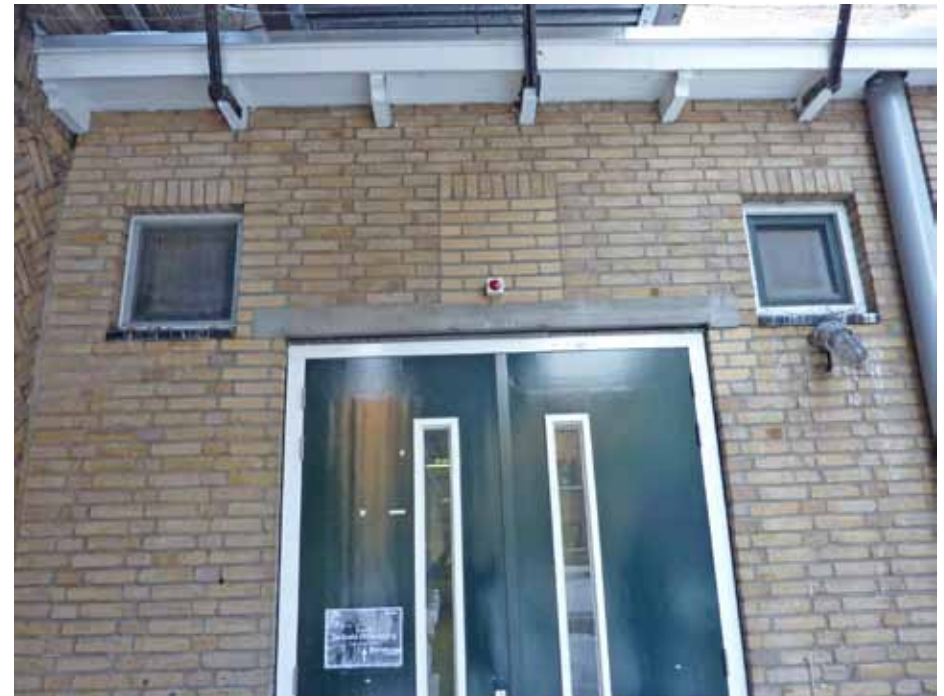
Afbeelding 5. Het linker deel met de entree is geheel in Noors verband uitgevoerd. De entreedeeuren (1988) met slanke éénruits ramen zijn voorzien van een betonnen latei. De deur is blijkens de bouwsporen in het metselwerk verhoogd, waardoor het middelste van de erboven gesitueerde drie kleine vierkante vensters gedicht werd. De werkzaamheden werden in 1988 uitgevoerd.

Het linker deel met de entree is geheel in Noors verband uitgevoerd. De entree-deuren (1988) met slanke éénruits ramen zijn voorzien van een betonnen latei. De deur is blijkens de bouwsporen in het metselwerk verhoogd, waardoor het middelste van de erboven gesitueerde drie kleine vierkante vensters gedicht werd.

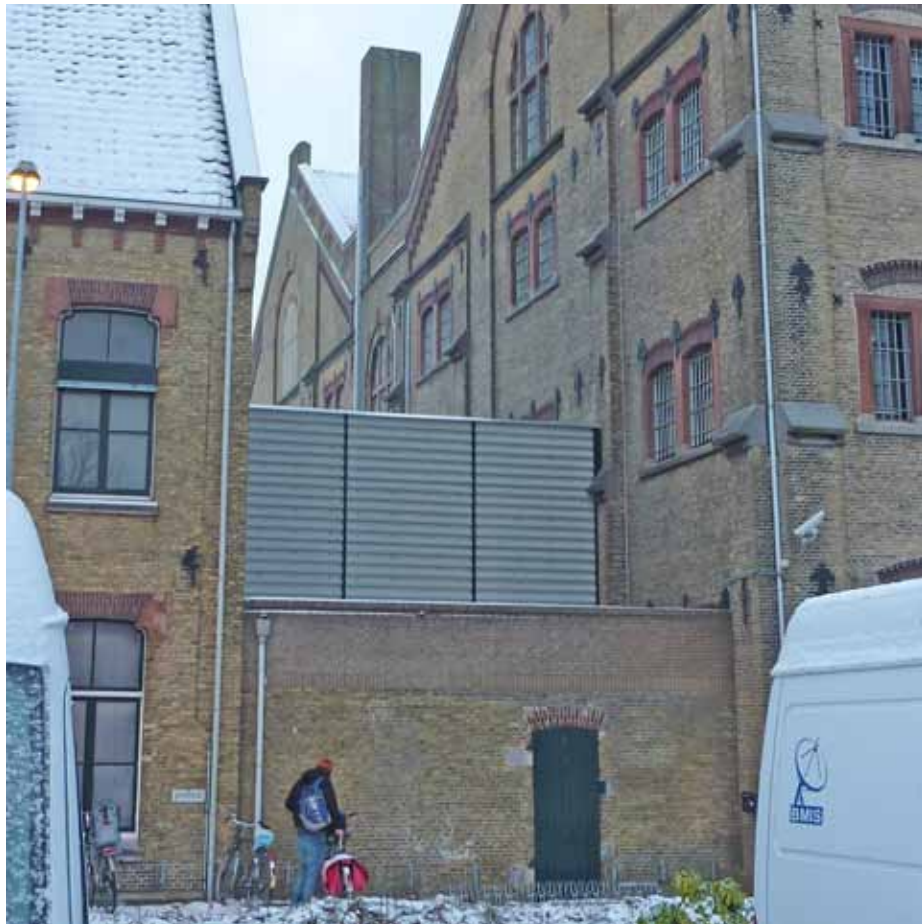
Afbeelding 6. Zicht op de blinde buitenmuur uit 1870 met de getoogde opgeklampte deur, die oorspronkelijk tot de tuin van de kommandantswoning toegang gaf (1870). De muur werd later opgehoogd. De bovenbouw met de golfplaten gevelbekleding is recent (2000).

Bouwdeel K wordt op de begane grond aan de westzijde afgesloten door een eenvoudige blinde muur uit ijsselsteentjes in kruisverband, die slechts door één van een segmentboog voorziene opgeklampte deur onderbroken wordt. Deze muur behoort tot de oorspronkelijke bouw van de bouwdelen B en C (1870).

De opbouw op de eerste verdieping tussen de bouwdelen B en C betreft een eenvoudig, klein bouwvolume, dat iets terug is gelegen ten opzichte van de voor- en binnenplaatsgevels van het aangrenzende bouwdeel B. De voorgevel - de westgevel - is daarbij afgewerkt met horizontaal geplaatste stalen golfpla-

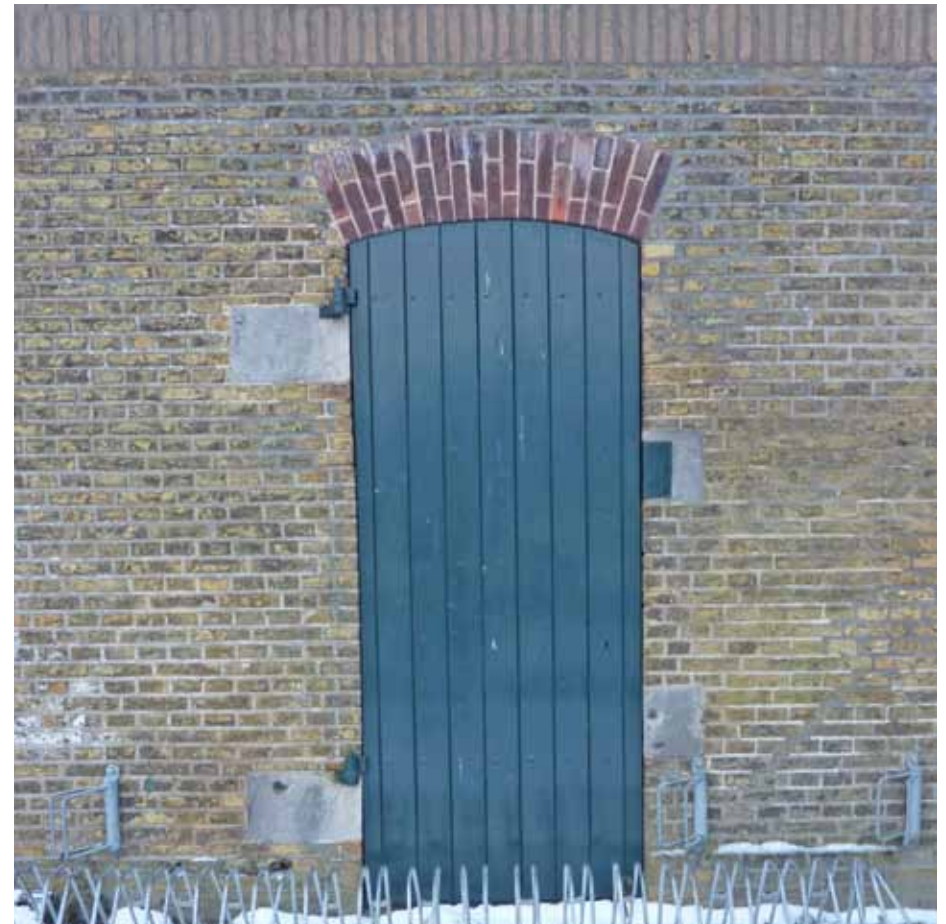
Afbeelding 7. Detail van de westgevel met de uit de bouwtijd daterende opgeklampte deur, voorzien van kraaldelen, gehengen en hardstenen duimblokken.

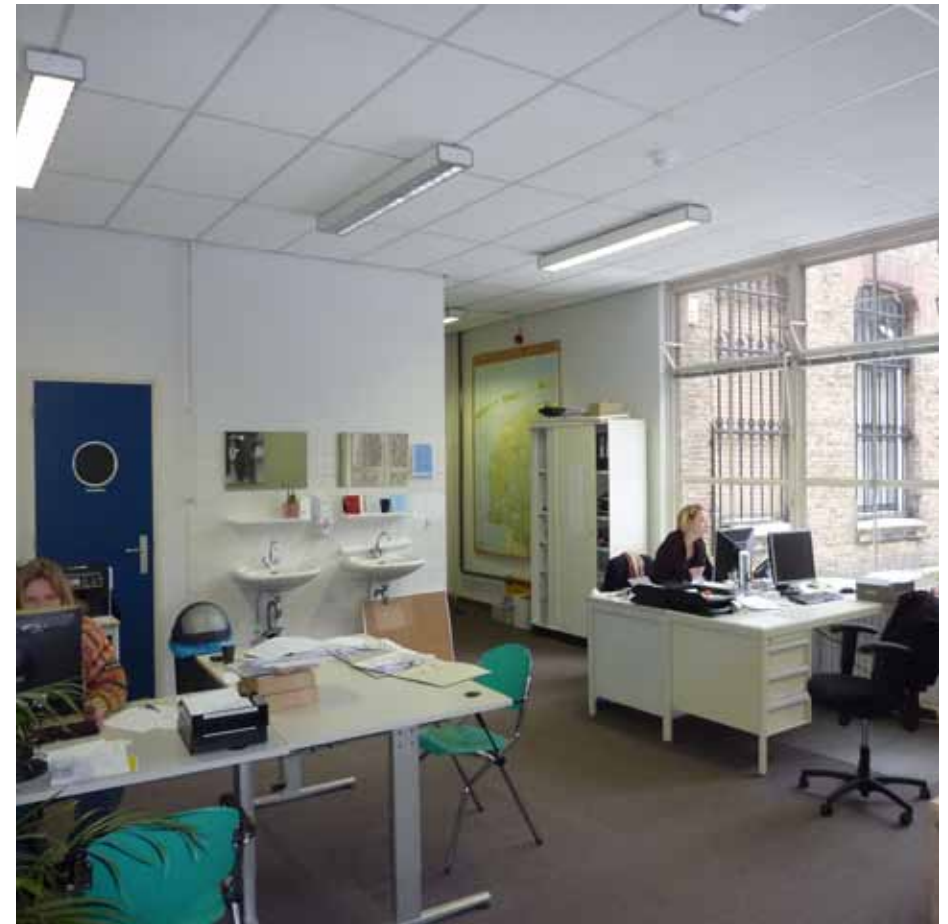
Afbeelding 8. Zicht in de voormalige bezoekersruimte, gezien naar het westen. Links is één van de in 1988 ingebouwde douches zichtbaar.

De voormalige bezoekersruimte werd in 1988 verbouwd tot was- en kleedruimte voor het personeel. Hiertoe werd in de ruimte een sanitaire groep aan de westzijde gebouwd en werd de ruimte als geheel gemoderniseerd,

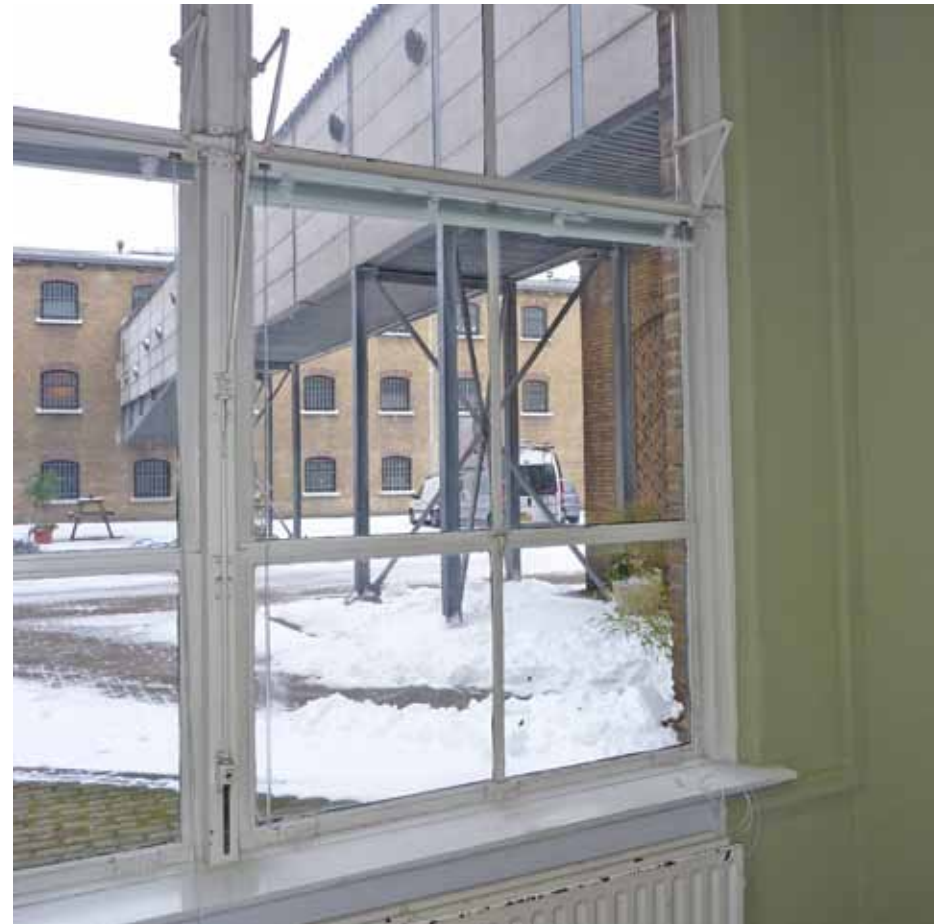
Afbeelding 10. Detail van de ramen in de noordgevel. De stalen ramen bezitten nog de karakteristieke uit de bouwtijd daterende uitzetramen en het bijbehorende bedieningsmechanisme (1957). De ramen zijn aan de onderzijde afgewerkt met een strakke, doch verzorgd gedetailleerde vensterbank.

De stalen ramen bezitten nog de karakteristieke uit de bouwtijd daterende uitzetramen en de bijbehorende bedieningsmechanismen (1957). De ramen zijn aan de onderzijde afgewerkt met een strakke, doch verzorgd gedetailleerde vensterbank.

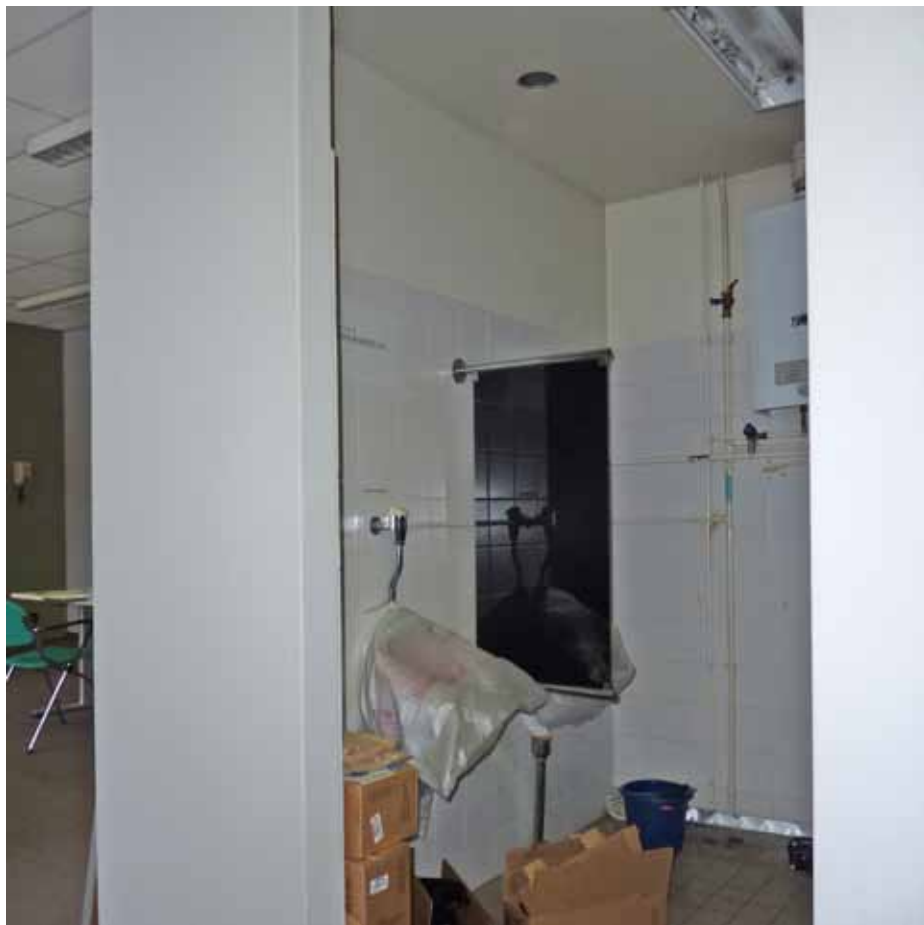
Afbeelding 11. Zicht in de voorruimte met twee toiletten (ruimten L0.17-18 en L0.24) van de sanitaire groep uit 1988.

De sanitaire groep aan de westzijde van de ruimte bestaat uit een voorruimte met twee toiletten (ruimten L0.17-18 en L0.24), alsmede twee douches (L0.19 en L0.20). De ruimten zijn middels witte wandtegels en dubbelhardgebakken vloertegels van 15 x 15 cm elementair afgewerkt en van de zogenaamde blauwe 'patrijspoortdeuren' voorzien (1988).

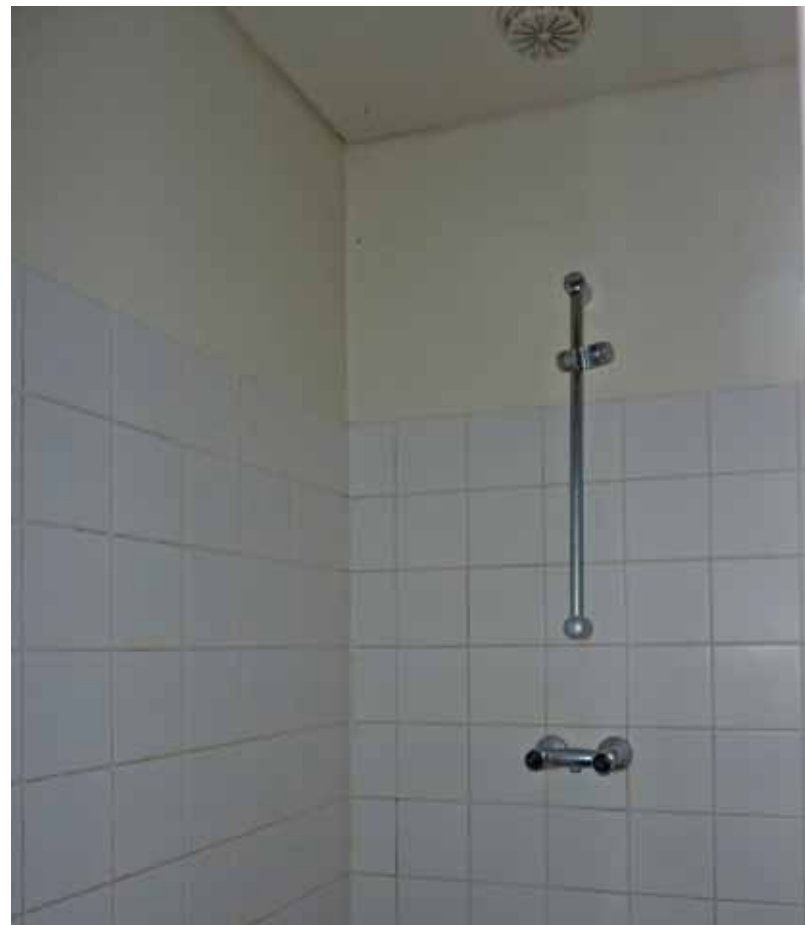
Afbeelding 12. Zicht in één van de douches (L0.19 en L0.20). De ruimten zijn middels witte wandtegels en dubbelhardgebakken vloertegels van 15 x 15 cm elementair afgewerkt en van de zogenaamde blauwe 'patrijspoortdeuren' voorzien (1988).

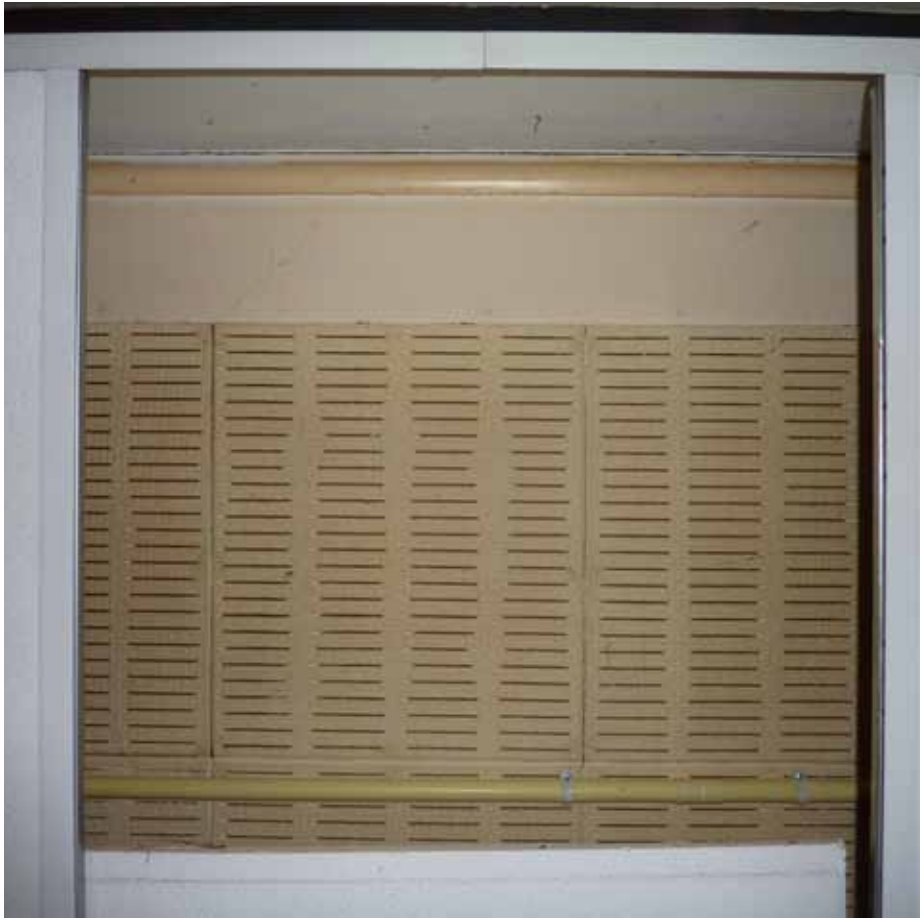
Afbeelding 13. Detail van het plafond in de voormalige bezoekersruimte. Het plafond bestaat uit een systeemplafond (1988), waarboven zich nog de uit de bouwtijd daterende akoestische zachtboardplaten bevinden (1957).

De wanden zijn glad gepleisterd en voorzien van een eenvoudige plint. Het plafond bestaat uit een systeemplafond (1988), waarboven zich nog de uit de bouwtijd daterende akoestische zachtboardplaten bevinden (1957). De vloer is afgewerkt met lichtbruine vloerbedekking (1988).

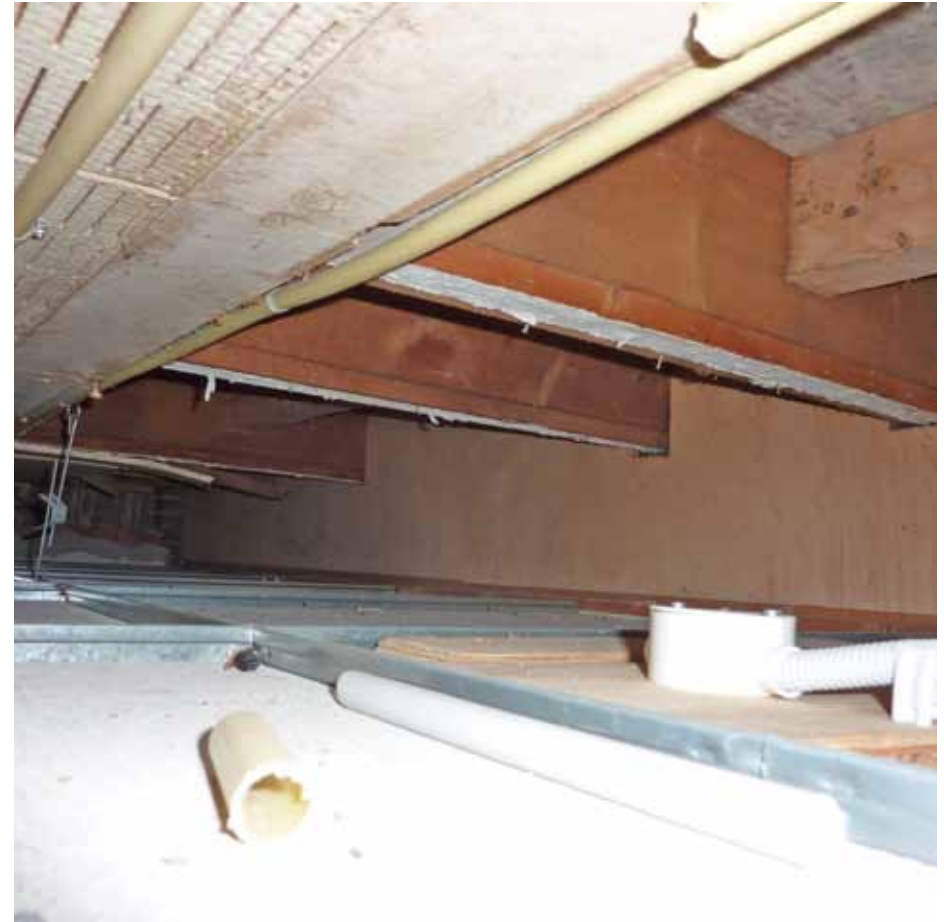
Afbeelding 14. Zicht op het plafond boven de gang L0.12. Het plafond bestaat uit een systeemplafond (1988), waarboven zich aan de linkerkzijde de uit de bouwtijd daterende akoestische zachtboardplaten bevinden (1957). Rechts is de nieuwere balklaag van de in 1988 aan de westzijde aangebouwde gang en bezoekersruimte zichtbaar.

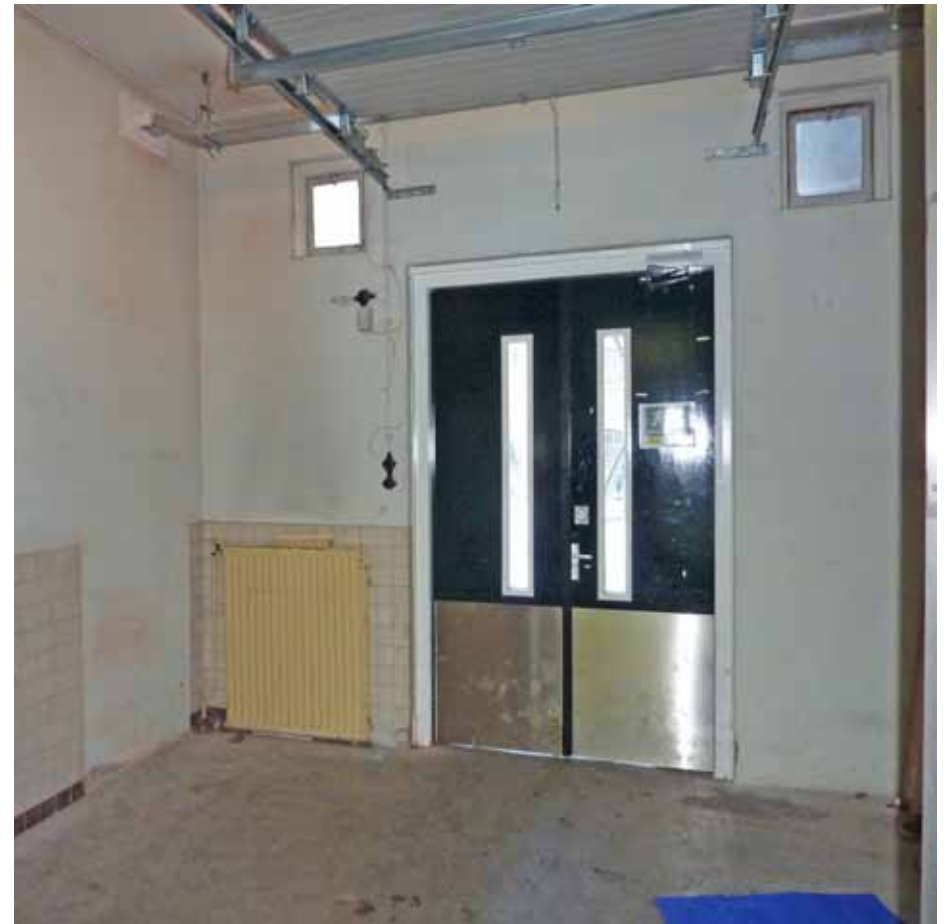
Afbeelding 15. Overzicht van het interieur van de hal K0.15, gezien naar het noorden. Links is het bouwspoor in het tegellambris uit 1957 zichtbaar met een vroegere doorgang naar de aangrenzende bezoekersruimte.

De wanden zijn glad gepleisterd en voorzien van een 110 cm hoog tegellambris uit witte tegels van 10 x 10 cm met een zwarte plinttegel (1957). Op de westelijke wand is dit tegellambris onderbroken ter plaatse van een oudere deur naar de voormalige bezoekersruimte. In de noordwand is een dubbele deur aanwezig (1988), alsmede twee kleine vierkante bovenlichten. Het oorspronkelijke derde bovenlicht werd in 1988 gedicht. Tegen de wand en het plafond is een recente overheaddeur geplaatst (1997-2000).

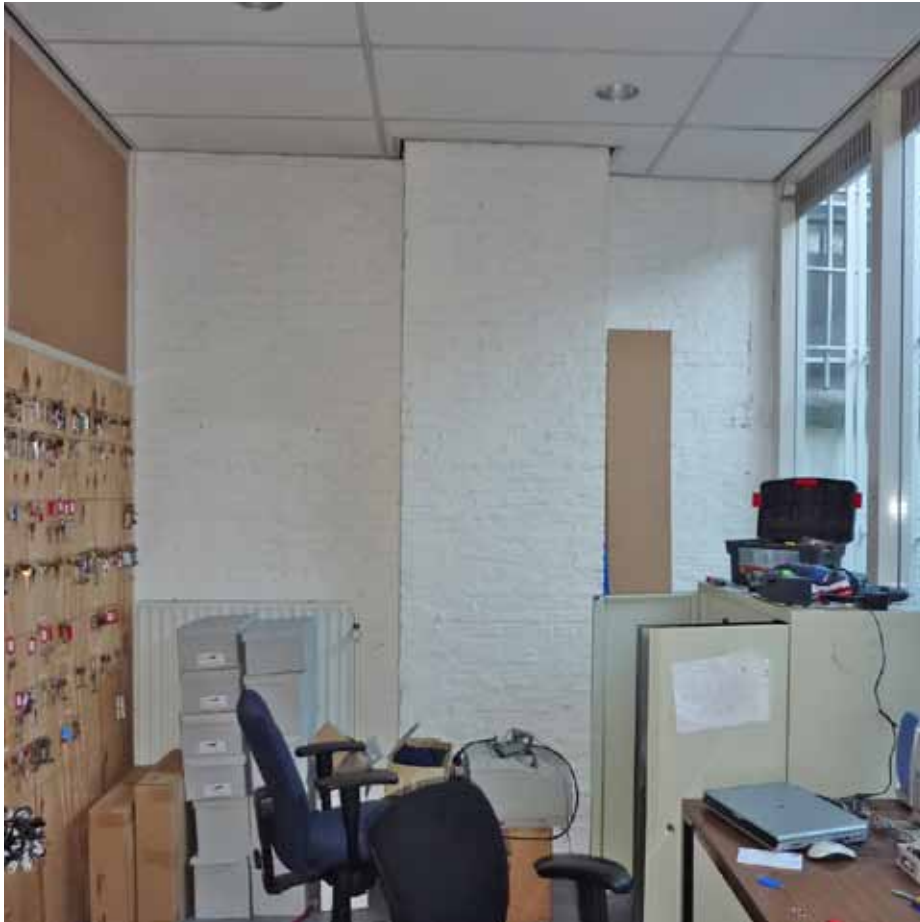
Afbeelding 19. Zicht in de wachtruimte L0.14 naar het zuiden met de bouwmuur van bouwdeel C, die nog als buitenmuur met gesneden voegen herkenbaar is (1870).

De wanden zijn glad gepleisterd, met uitzondering van de systeemwand grenzend aan gang L0.12, alsmede de bouwmuur van bouwdeel C, die nog als buitenmuur met gesneden voegen herkenbaar is (1870).

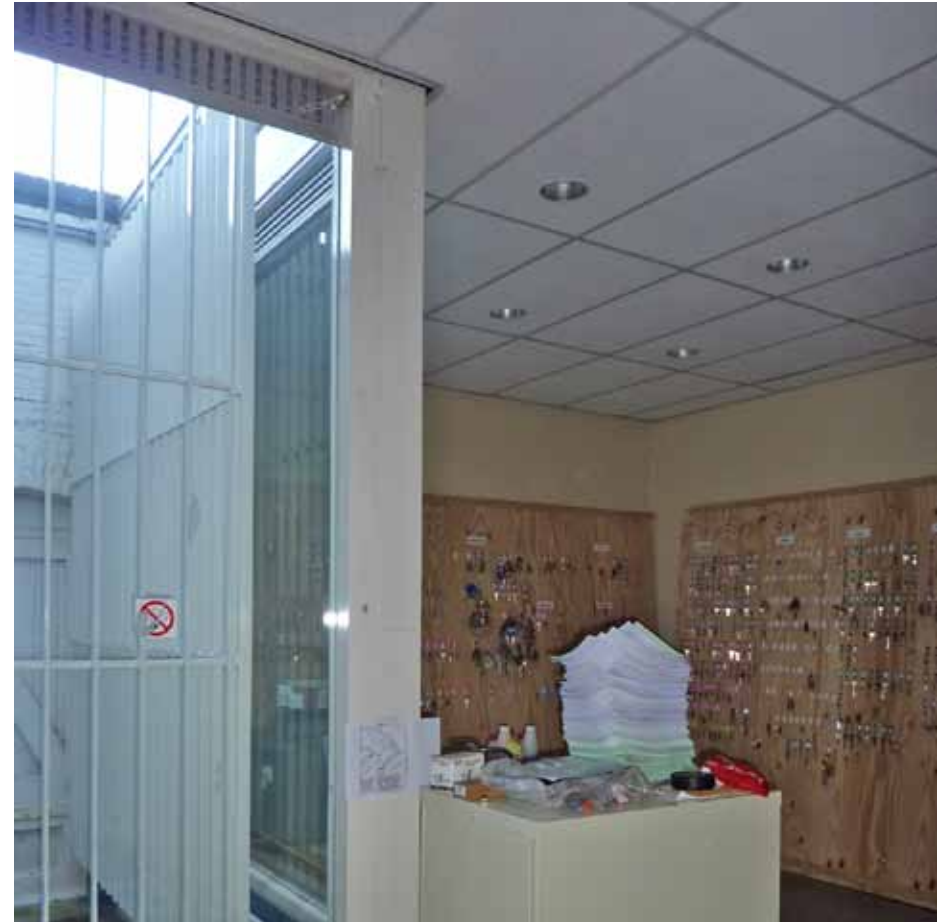
Afbeelding 20. Zicht in de wachtruimte L0.14, gezien naar het noordwesten. Geheel links is het restant van de oude ommuurde buitenruimte van de kommandantswoning zichtbaar met de opgeklampte deur in de buitengevel (1870). De glaspuien dateren van de verbouwing uit 1988.

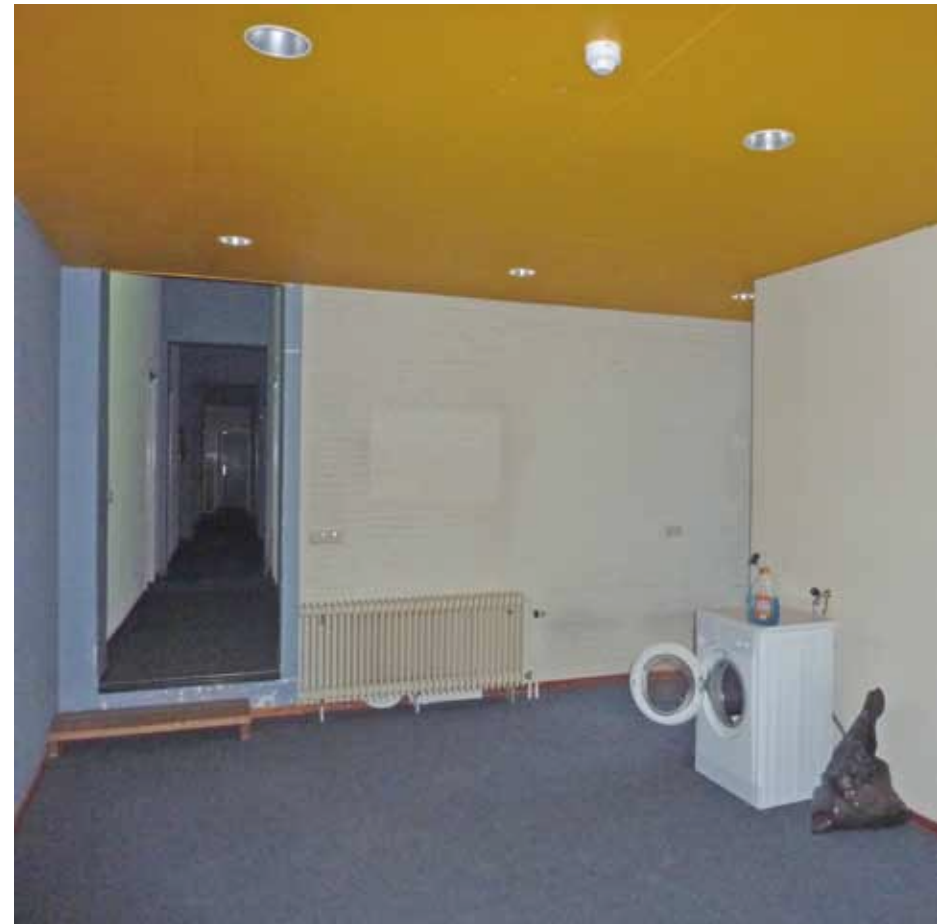
Afbeelding 21. De noordwand van ruimte L1.08 is ongepleisterd en betreft de oorspronkelijke zijgevel van bouwdeel B, bestaande uit metselwerk in kruisverband met gesneden voegen (1870).

De wanden zijn deels glad gepleisterd en voorzien van eenvoudige plinten. De noordwand is ongepleisterd en betreft de oorspronkelijke zijgevel van bouwdeel B, bestaande uit metselwerk in kruisverband met gesneden voegen (1870). In deze wand is de recente blauw afgebiesde doorgang naar bouwdeel B opgenomen (2000). De westwand bestaat uit stijl- en regelwerk en is afgewerkt met gipsplaten. De zuidwand is de buitengevel van het alcovegebouw, bouwdeel C. Één van de steunberen is hier nog herkenbaar. Een patrijspoortdeur geeft toegang tot dit bouwdeel.

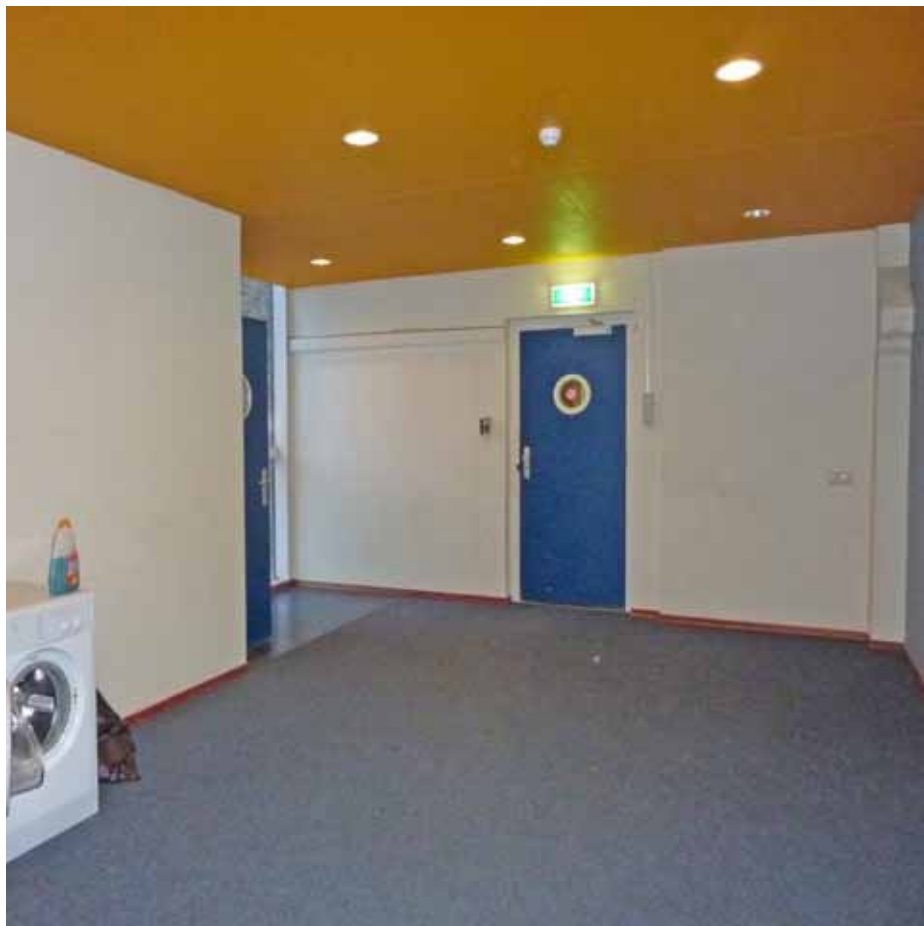
Afbeelding 22. Zicht op de zuidelijke wand, zijnde de buitengevel van het al-covengebouw, bouwdeel C. Één van de steunberen is hier nog herkenbaar, juist rechts op de foto.

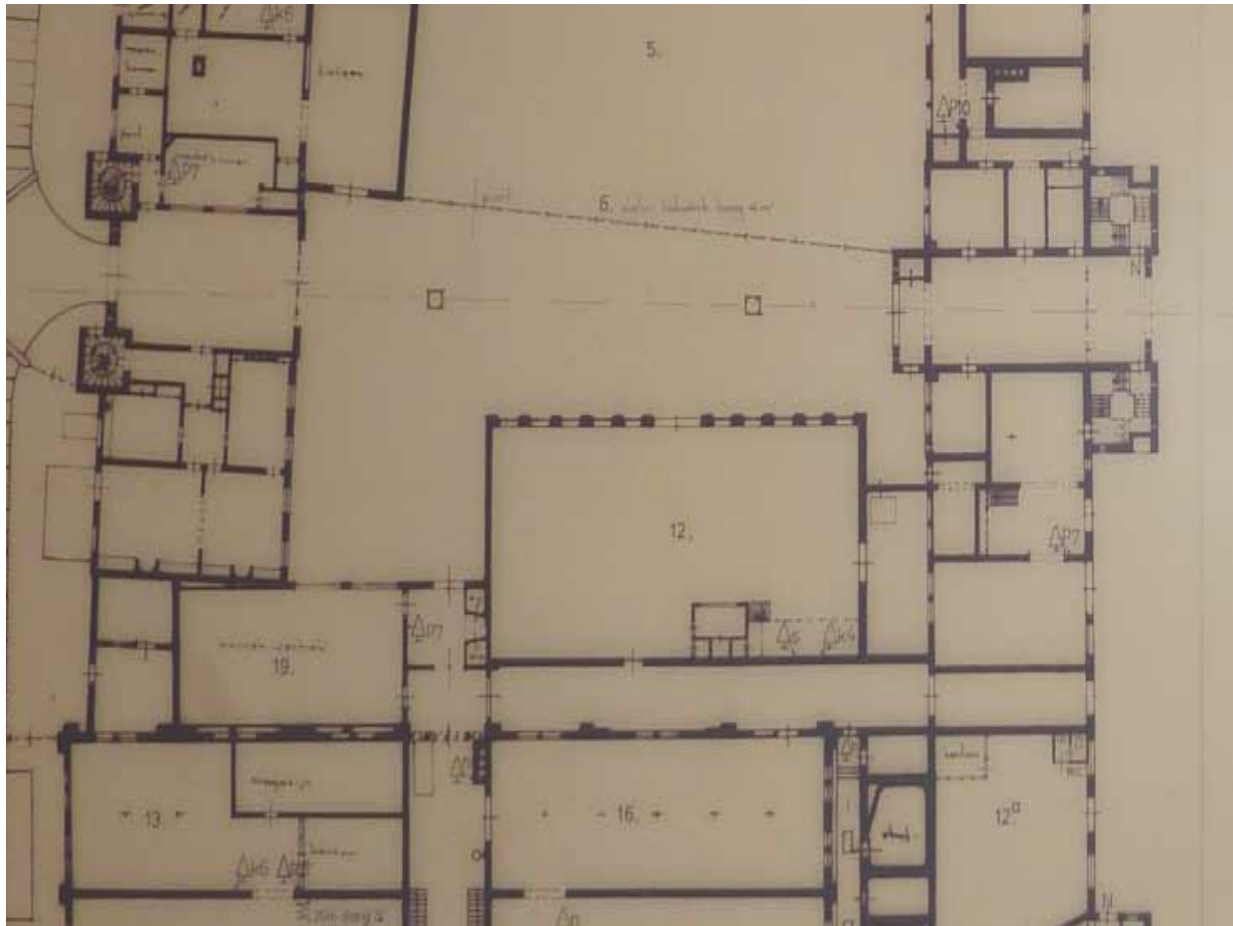
Afbeelding 26. Fragment van de revisietekening van de begane grond van bouwdeel K, tekening Rijksgebouwendienst 15-12-1976. Op de tekening is het complex afgebeeld juist vóór de ingrijpende verbouwing van 1988. Bouwdeel K zou daarbij gewijzigd worden, waarbij de bezoekersruimte en de toiletten in de hal zouden worden verwijderd. Collectie architectenbureau irs. Vegter.
